VISUEEL INSPECTIERAPPORT Conform NEN 2990:2012

Opdrachtgever:	
Projectnummer opdrachtgever:	A141033
Opdrachtgever:	Heezen BV
Adres:	Boven Zijde 7 te Eindhoven
Contactpersoon:	Dhr. A. Özel
Adres locatie:	Heers 15b te Veldhoven
Naam analist:	Dhr. N.F. Joosten
Datum inspectie:	11-3-2015
Tijd op locatie (totaal):	1 uur
Aankomst:	15:30
Vertrek:	16:30
Tijd inspectie object:	30 min
Temperatuur (°C):	12.7

Visuele inspectie:		
Gegevens inventarisatierapport:	A&M AR1909012	
Plaats waar is gesaneerd (binnen/buiten + locatie) :	Buiten	Dak Schuur
Soort verwijderd materiaal:	Golfplaat	90 m2
Asbestsoort + gewichtspercentage(%):	Chrysotiel	10-15%
Asbestsoort + gewichtspercentage(%):	Crocidoliet	2-5%
Hechtgebondenheid:	Hechtgebonden	
Bronnummer:	B01	
Risicoklasse sanering :	2	
Inspectiegebied reeds vrijgegeven door DTA-er:	Ja

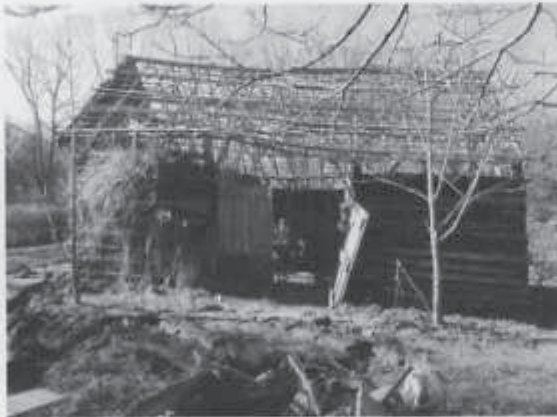
Saneringslocatie

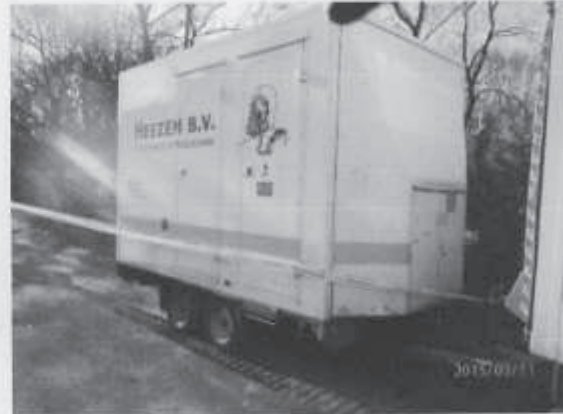
Situatie Deco

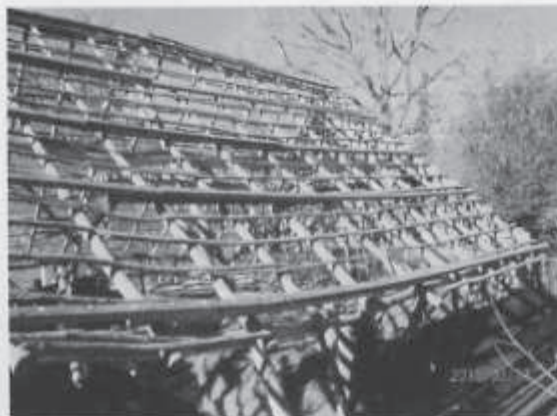
Bron 1 verwijderd

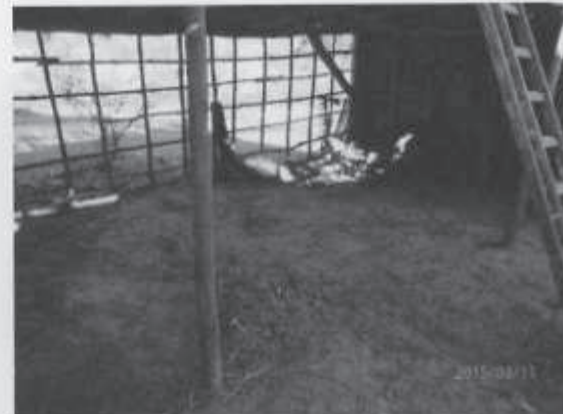
Inspectie vloer schuur

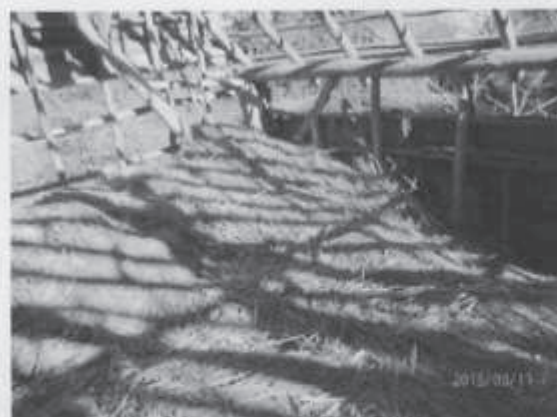
Inspectie hooizolder

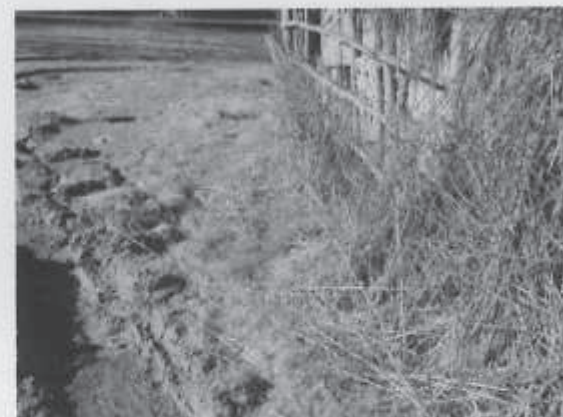
Inspectie maaiveld rondom
