Rapport
Boom Effect Analyse
De Bussels, Veldhoven

Pius Floris Boomverzorging Vught
Lage Raam 1, 5076 PE HAAREN

Opdrachtgever : **Bouwbedrijf Th. van Kasteren**
t.a.v. Dhr. Bart Antonius

Kenmerk : 03P2103706
Versie : Definitief
Datum rapport : 16-7-2021
Opgesteld door : T.A.E van Overbeek
Gecontroleerd door : R.M. de Groot

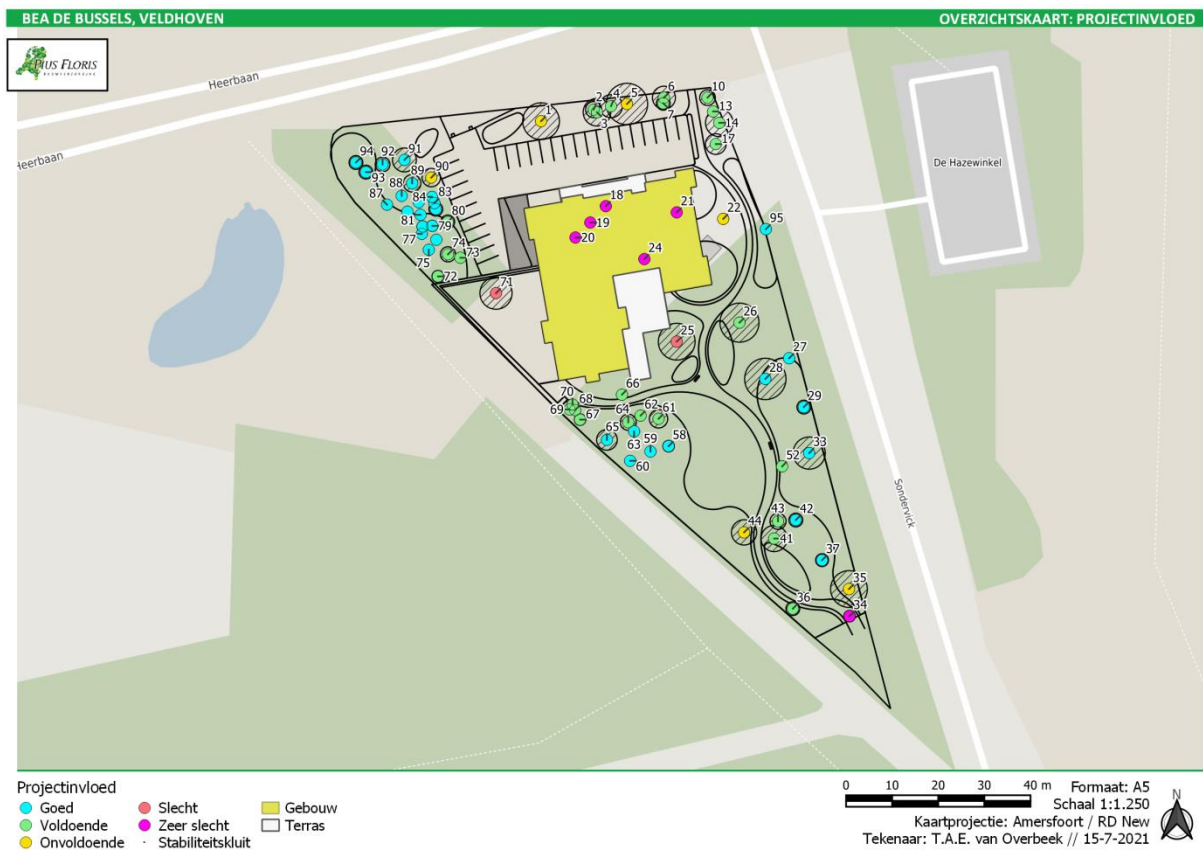
Afbeelding 2: Projectinvloed op basis van voorgenomen ontwikkeling.

Ten behoeve van de ruimtelijke ontwikkeling wordt ruimtelijk beslag gelegd op 6 bomen. Deze bomen staan in het nieuw aan te leggen gebouw of verhardingen.

Twee bomen vallen met een deel van de stabiliteitskluit samen met een ontwikkeling. In het geval van deze knelpunten moet het onderwerp of de manier van realiseren specifiek aangepast worden om schade aan de bomen te voorkomen.

Op verschillende locaties vinden de werkzaamheden dusdanig dicht bij de boom plaats dat er mogelijk sprake is van wortelschade op de rand van en net binnen de stabiliteitskluit van de bomen. Theoretisch gezien is schade aan deze boomwortels in hoge mate onwenselijk (stabiliteitsproblematiek), maar de mogelijkheid bestaat dat middels goede randvoorwaarden en/of inzet van een toezichthouder bomen de schades beperkt kunnen blijven.

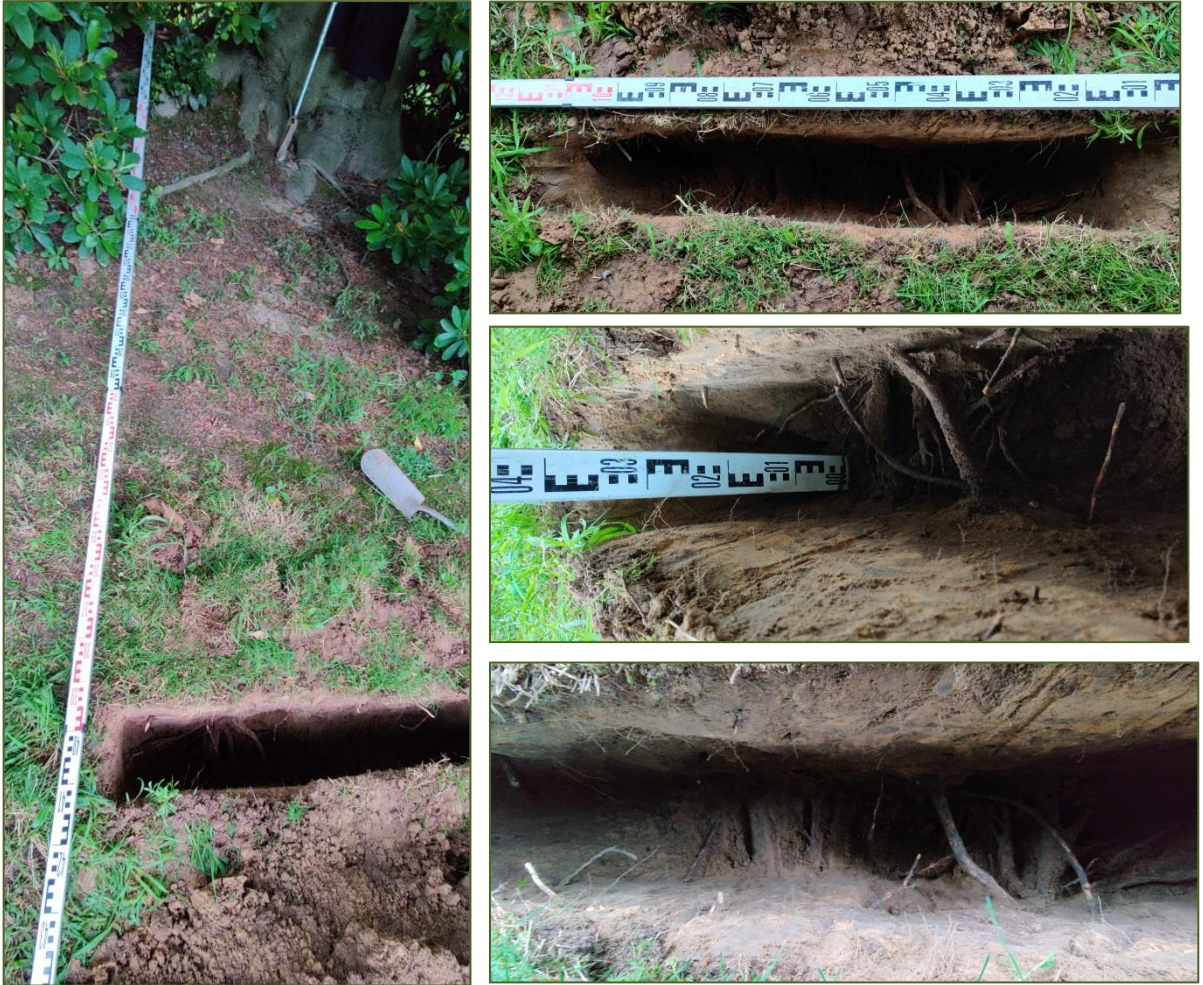
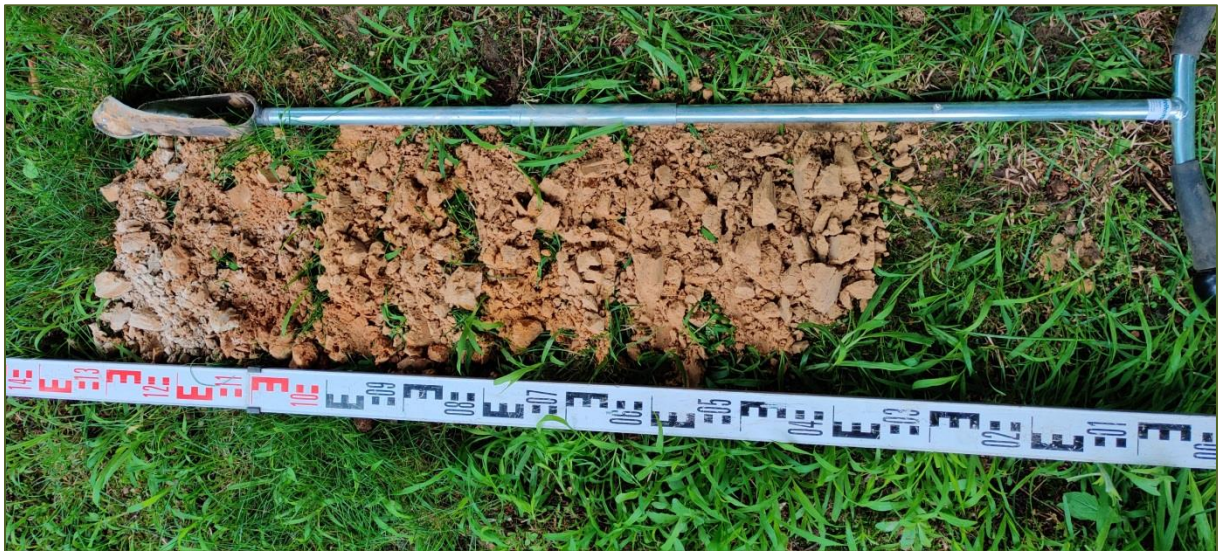
Afbeelding 4: Locatie en inhoud van sleuf vanaf de boom, diepte van de aanwezige stabiliteitswortels en de grondopbouw onder de sleuf.

De eerste sleuf (GPO 1) is gegraven ter hoogte van boom 1, op een afstand van circa 3,9 meter van het midden van de stam af. Op dit punt zullen de nieuwe parkeervakken tot tegen de theoretische stabiliteitskluut aan worden gelegd. De sleuf die op hier gegraven is toont een beeld van goede humusrijke grond tot 40 cm diepte. Ook toont de sleuf omvangrijke stabiliteitswortels op iets meer dan 2 meter uit de boom in de richting van de weg. De boring is genomen in het laagste deel van de sleuf, vanaf circa 40 cm -mv. We kunnen stellen dat de bovenste 40 cm bestaat uit een matig humusrijke, matig fijne zandgrond. De boorstaat toont dat van 40 tot 110 cm -mv een humusloze matig fijne zandgrond aanwezig is. Op deze locatie is van 110 tot 130 cm -mv een laag fijn leemhoudend zand aangetroffen. Op afbeelding 4 zijn foto's van de situatie, van de sleuf en de boring weergegeven.

Voor bomen 1, 5 en 90 geldt dat de nieuwe parkeerplaatsen tegen de stabiliteitskruit aan worden gelegd. De situatie nabij boom 5 is aanvullend gecompliceerd omdat de boom op een helling staat en van de locatie van de nieuwe parkeervakken weg helt. Hierdoor heeft de boom richting de parkeervakken extra stabiliteit nodig (afbeelding 10). Het talud waar de boom op staat mag niet verder dan absoluut noodzakelijk is afgegraven worden. Om schade aan de wortelpakketten van bomen 1, 5 en 90 te voorkomen wordt aangeraden om de alle parkeervakken met circa 10-15 cm richting de bomen op een oor te leggen.

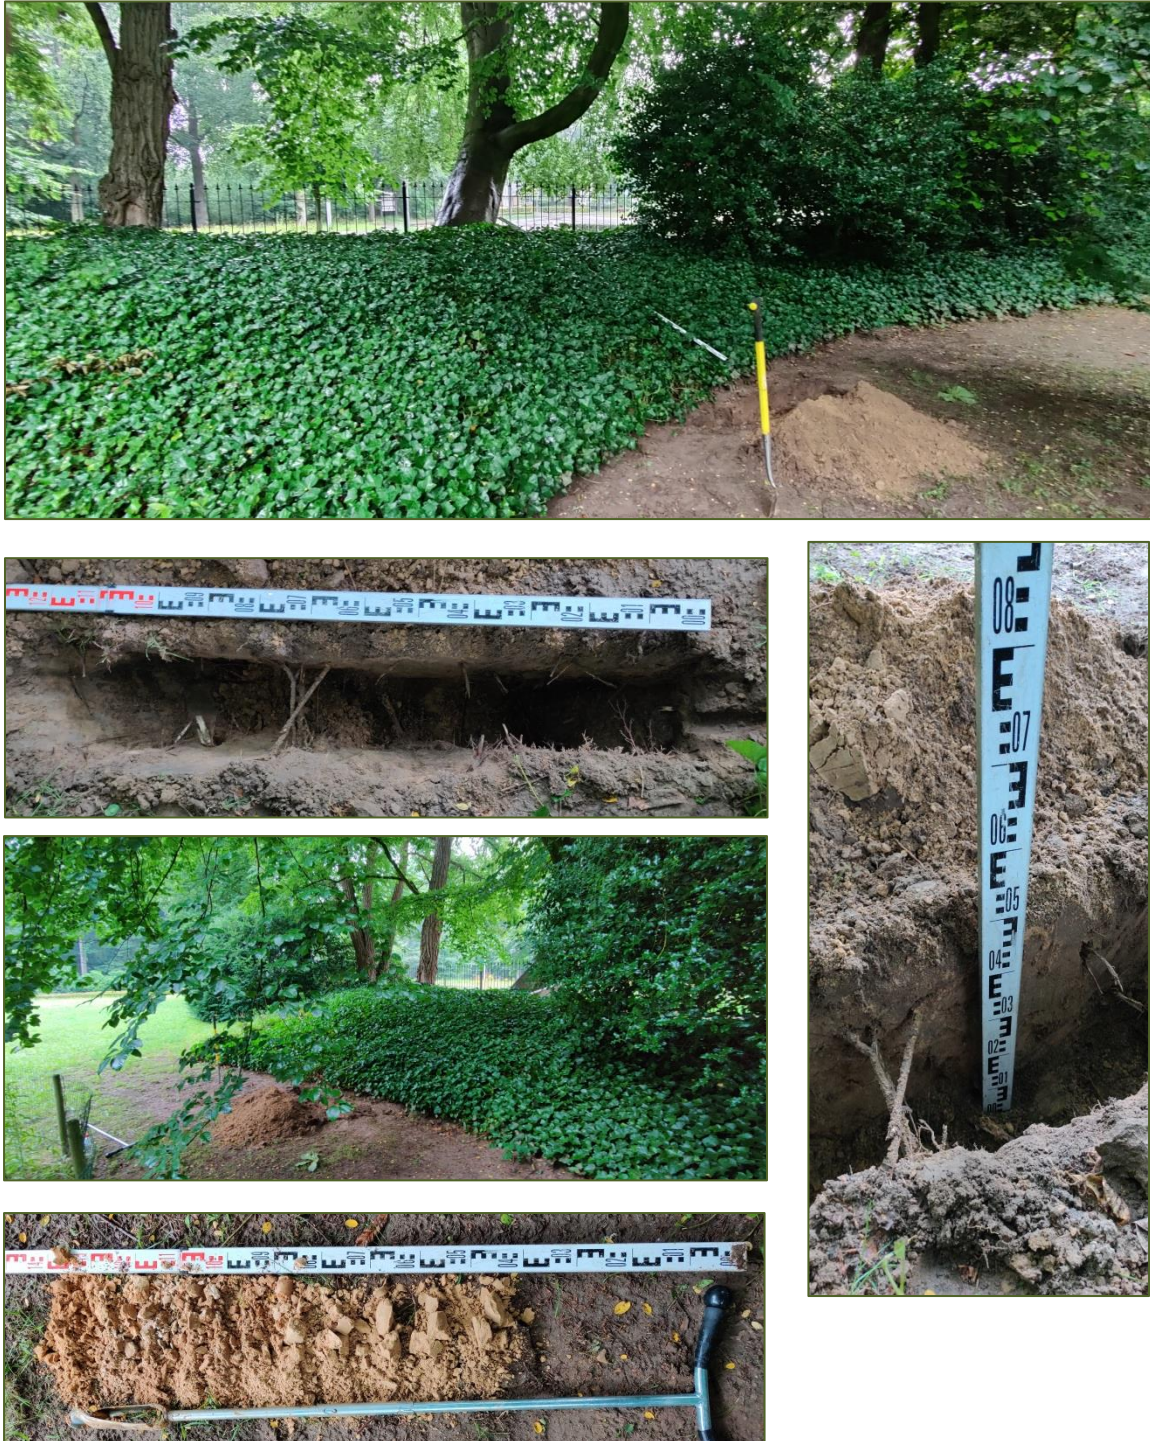
Afbeelding 5: Locatie van sleuf, diepte van de aanwezige wortels en weergave van boring.

De tweede sleuf (GPO 2) is gegraven ter hoogte van boom 5. Boom 5 betreft een beuk die op een, met klimop overgroeide, verhoging staat. De afstand van het midden van de boom tot het einde van de verhoging is circa 5 meter. De parkeerplaatsen komen op circa 4,4 meter van het midden van de stam te liggen. Om een relevant beeld te krijgen van de situatie, in combinatie met praktische overwegingen, is gekozen om de sleuf op de rand van de verhoging en buiten de klimop te graven. De sleuf toont een netwerk van fijne tot matigfijne wortels in de bovenste 30cm. De boring en de sleuf samen tonen een vergelijkbaar beeld als bij het eerste GPO, echter is op 130cm –mv op deze locatie de leemlaag nog niet bereikt. De situatie is op afbeelding 5 weergegeven.

Het zou voor boom 5 zeer gunstig zijn als parkeervakken voor de boom zouden komen te vervallen. Als er parkeervakken verplaatst kunnen worden of kunnen komen te vervallen dan zijn deze parkeerplaatsen de eerste die op de lijst zoude moeten komen staan.

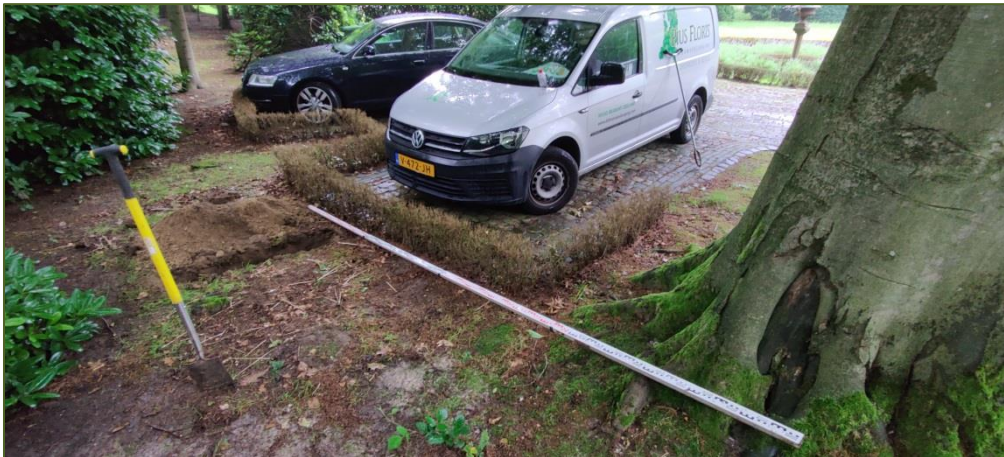
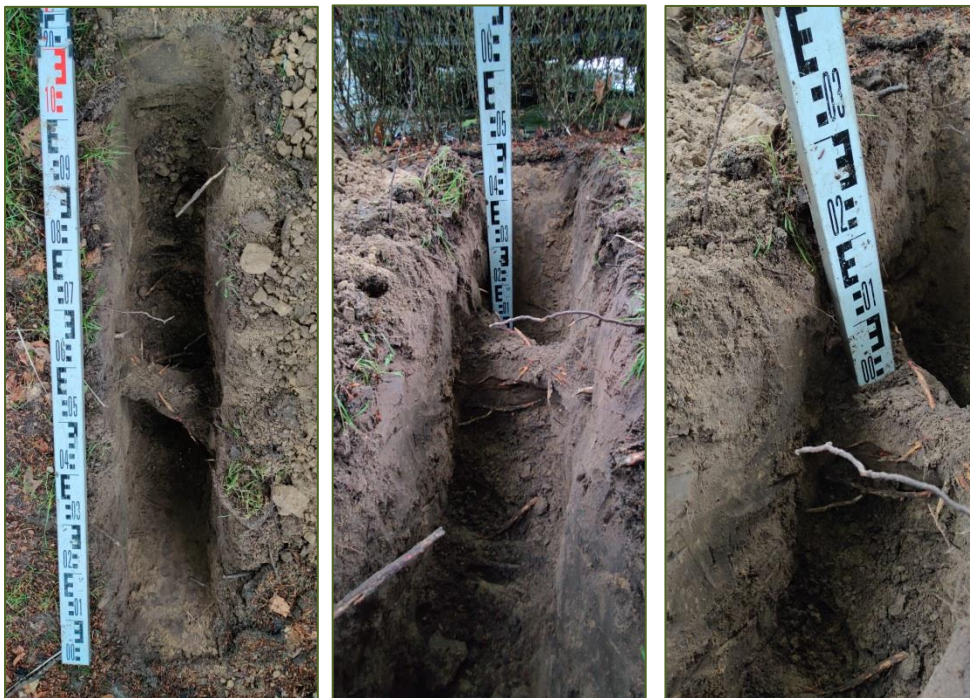
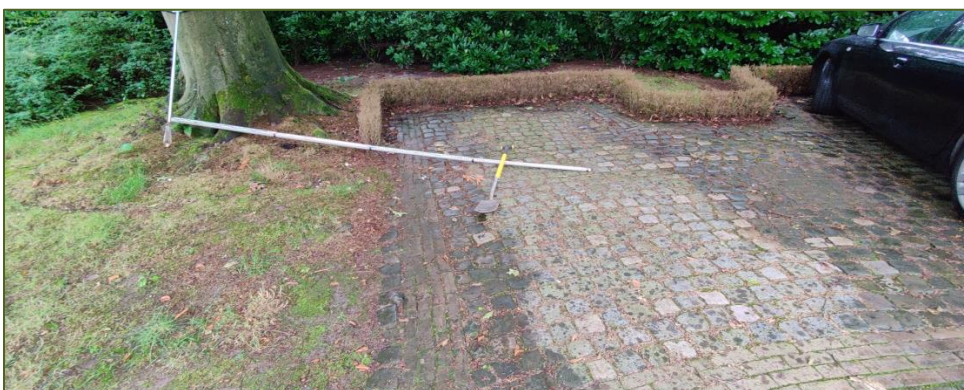
Afbeelding 6: Locatie van de sleuf, diepte van de aanwezige stabiliteitswortels en de locatie van de toekomstige muur/schutting.

Het derde GPO (GPO 3) is uitgevoerd ter hoogte van boom 71. Boom 71 betreft wederom een grote beuk. Een sleuf is gegraven op circa 3,3 meter van het midden van de stam. In de sleuf wordt op deze afstand nog een forse (circa 10 cm Ø), stabiliteitswortel aangetroffen op circa 20 cm –mv.

Bij boom 71 zijn naast de kroon twee zaken die een nadelig effect kunnen hebben op de groeiplaats van de boom. Ten eerste is dit de schutting/muur die geplaatst gaat worden op circa 3,3 meter van het midden van de stam van de boom. Zoals in het veld is gebleken zijn op een diepte van circa 20 cm –mv op deze afstand nog forste stabiliteitswortels aanwezig. Het is daarom niet mogelijk om deze muur/schutting te funderen op deze locatie. De muur zal gebruik moeten maken van een zogenaamde paalfundering en zwevende muur. De palen voor deze schutting moeten nabij de stam een minimale overbrugging van 3,5 meter (1,75 meter aan weerszijde), verzorgen. Op deze manier zijn er aanzienlijk minder plekken waarop schade aan de wortels kan ontstaan.

Daarnaast is bij boom 71 het knelpunt van de hellingsbaan naar de parkeergarage aanwezig. De hellingsbaan zal voor een deel samenvallen met de kroon van de boom. Tijdens de graafwerkzaamheden zal schade aan de kroon moeten worden voorkomen. Ook ondergronds zal het aanleggen van de hellingsbaan schade aan het wortelpakket opleveren. Bij deze afgravingen binnen de kwetsbare zone van de boom dient een boomtechnisch toezichthouder te worden aangesteld. Bij verwijdering van wortels dienen deze recht afgesnoeid te worden, ter bevordering van het herstel. Er wordt tevens geadviseerd om de groeiplaats van de boom op verschillende locaties rond de stam te verbeteren met behulp van bodeminjectie (beluchting, toedienen van voedingsstoffen en Mycorrhizae-schimmels). Op deze manier een terugval in de conditie van de boom beperkt of voorkomen.

Bij deze boom wordt overigens ook aangeraden om nader onderzoek te verrichten. Op circa 3 meter hoogte is een holte aanwezig waar boven een zware kleeftak aanwezig is. onderzoek zal uitsluitsel geven betreffende de breukvastheid van de boom. Een combinatie van nader onderzoek en het plaatsen van kroonverankering kan mogelijk schade in de toekomst voorkomen.

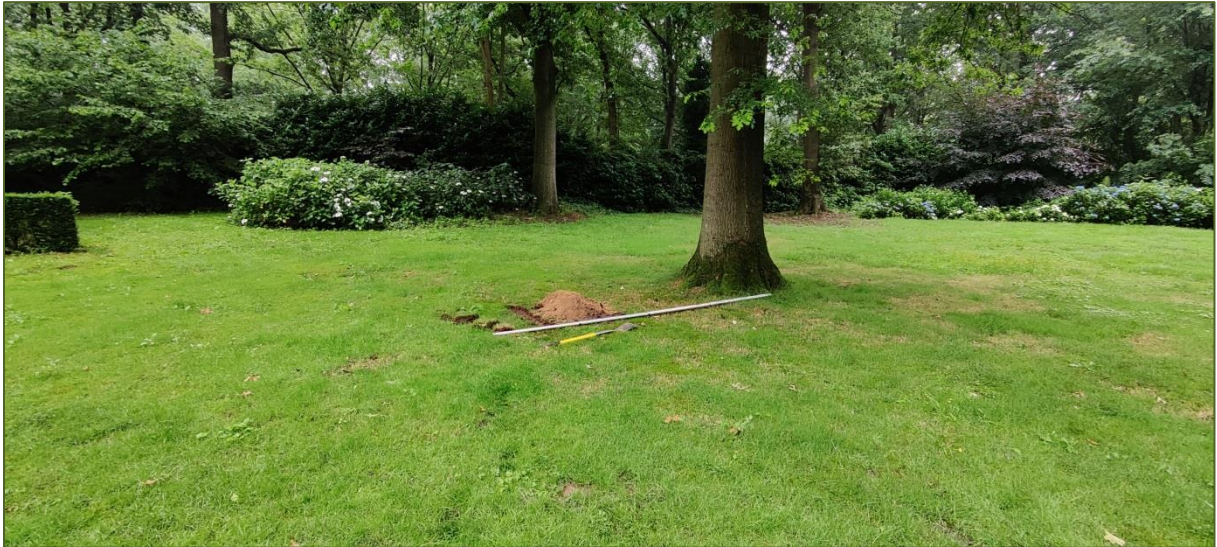
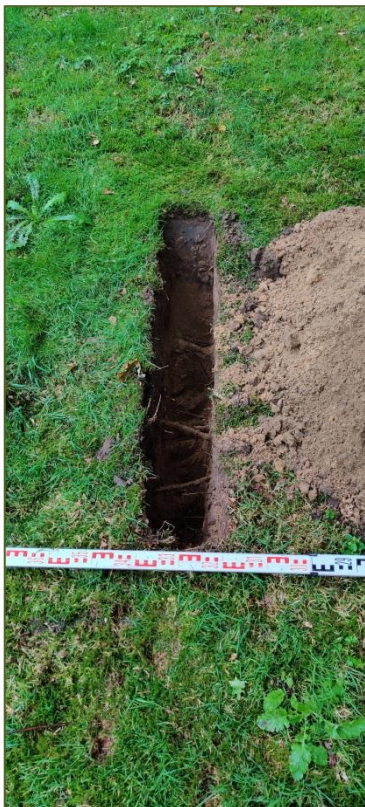
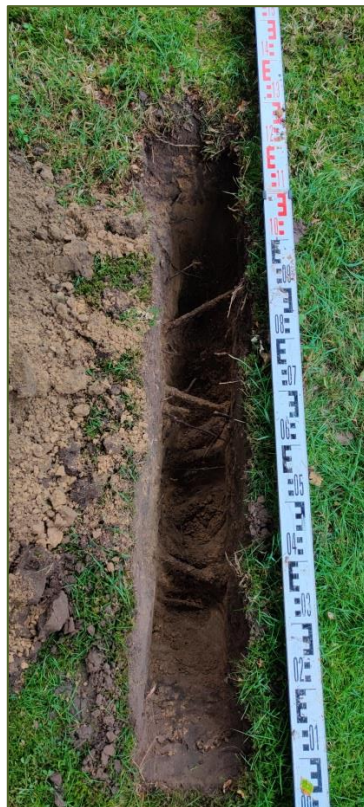
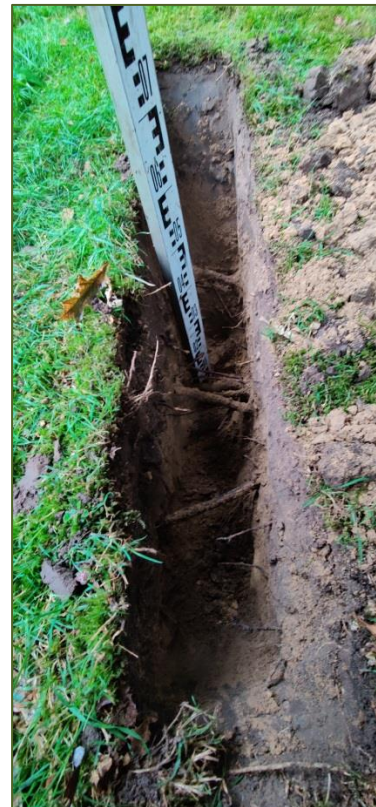
Afbeelding 7: Locatie van sleuf vanaf de boom en de beworteling van de sleuf.

De vierde sleuf (GPO 4) is gegraven ter hoogte van boom 41 in het gazon in de achtertuin. In de sleuf zijn in de zone 10-30 cm –mv veel fijne en grovere opnamewortel aangetroffen. Daaronder zijn vanaf 55 cm –mv stabiliteitswortels (>4 cm Ø) aangetroffen.

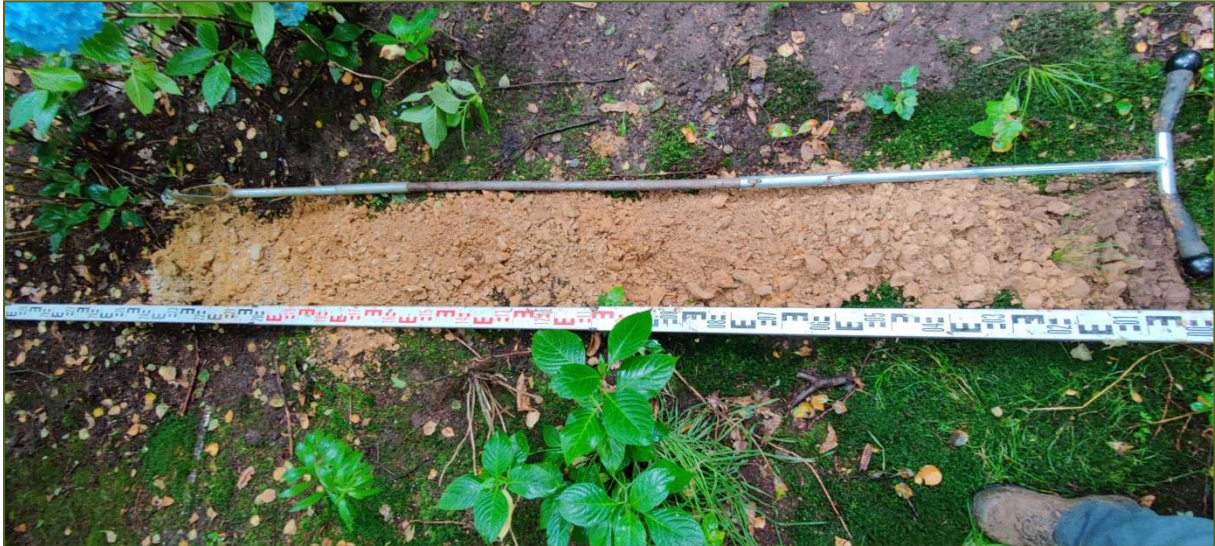
Afbeelding 8: Boorstaat.

Het laatste GPO (GPO 5) is gedaan in de border van de tuin aan de westzijde van de tuin. De boring die hier is uitgevoerd is tot een diepte van 200 cm –mv gegaan. Dit om in het veld te kijken of grondwater werd aangetroffen. De boring is iets te ruim uitgelegd, maar het beeld is duidelijk; een zeer kleine laag met humushoudend, matig fijn zand tot 20 cm –mv, daaronder een laag van humusloos licht leemhoudend zand tot circa 180 cm –mv en daaronder een sterk leemhoudende zandlaag tot 200 cm –mv.

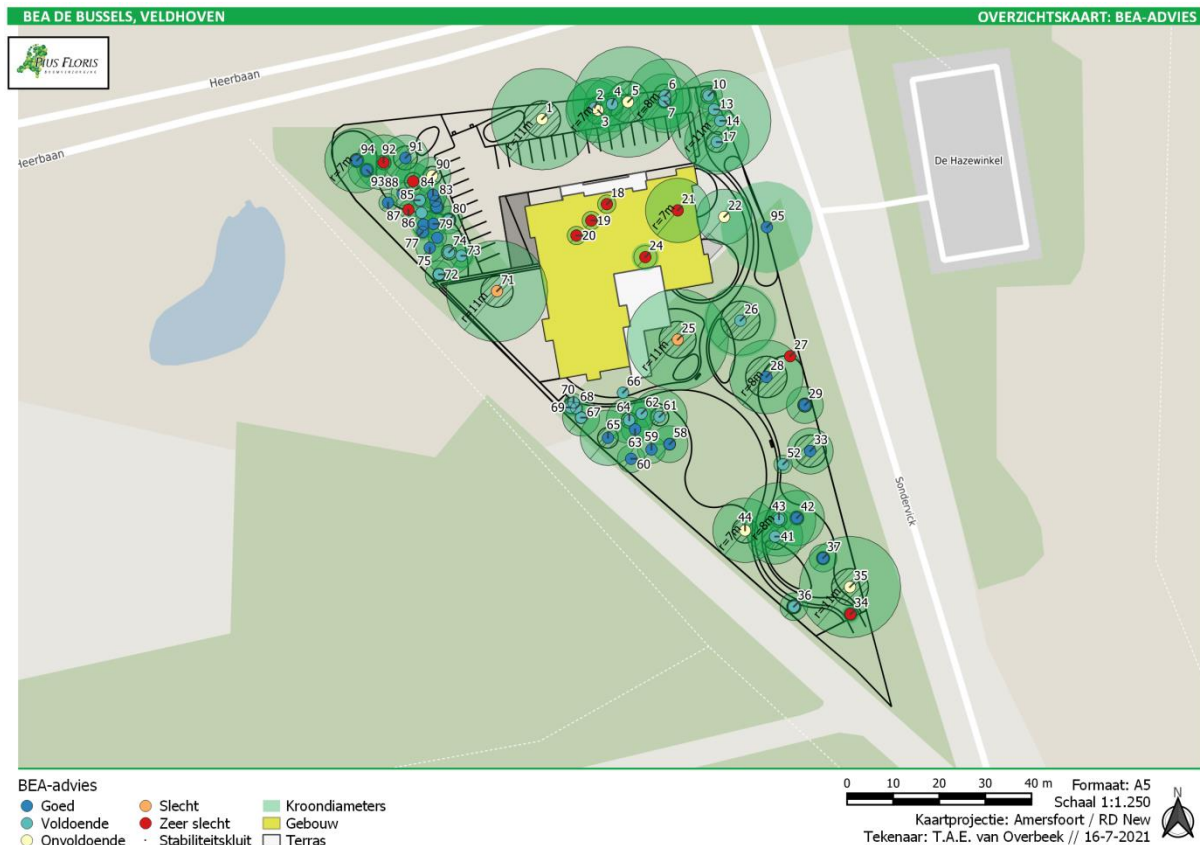
Afbeelding 9: BEA advies - concluderende overzichtskaart is tevens opgenomen in bijlage II

Bomen 18, 19, 20, 21, 24, 27, 34, 86, 89 en 92 zijn door ruimtelijk beslag of een erg slecht conditie niet te behouden. Bomen 18, 19 en 20 worden mogelijk op een andere locatie in het plangebied herplant. Gezien de leeftijd en omvang van de bomen wordt aangeraden om hiervoor een verplantingsonderzoek te doen. De overige bomen zijn vanwege hun leeftijd, soorteigenschappen en of conditie niet te verplaatsen.

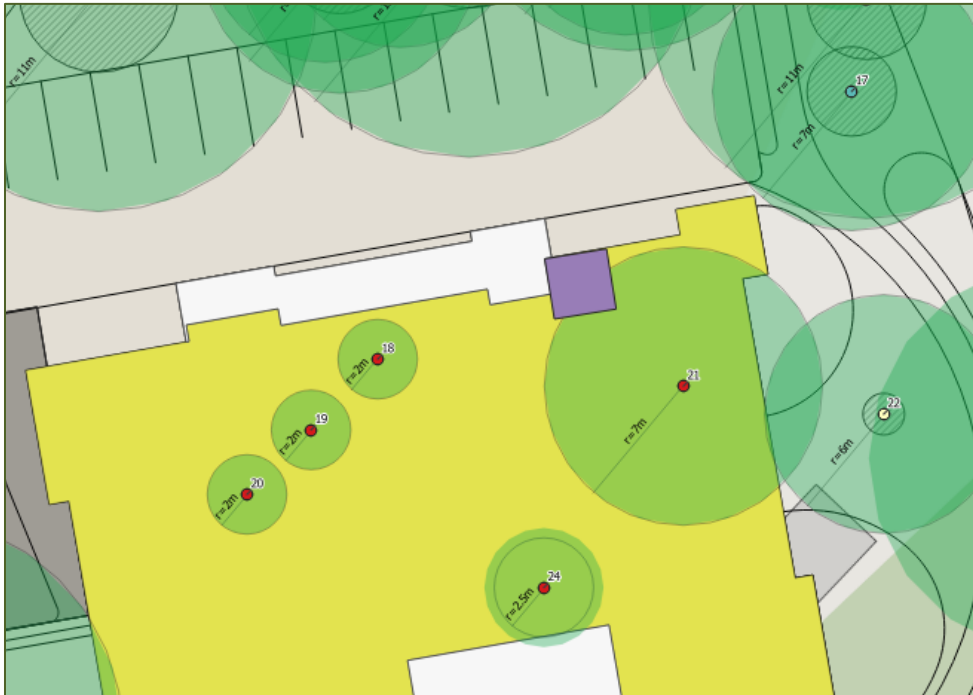
Afbeelding 12: Locatie gewenste torentje.

Er zijn twee zaken resterend die aanvullend advies vereisen. De eerste zaak betreft een deel van het plan om een 'torentje' te realiseren op de locatie met paars aangeduid. De opdrachtgever heeft specifiek gevraagd of deze wens een mogelijk nadelig effect op de bomen zou kunnen hebben. Gezien het vervallen van boom 21 door de rest van de bouwplannen zijn er geen bomen in de direct omgeving van het gewenste torentje aanwezig. Schade aan bomen is, mits gewerkt wordt met de relevante randvoorwaarden, niet aannemelijk.

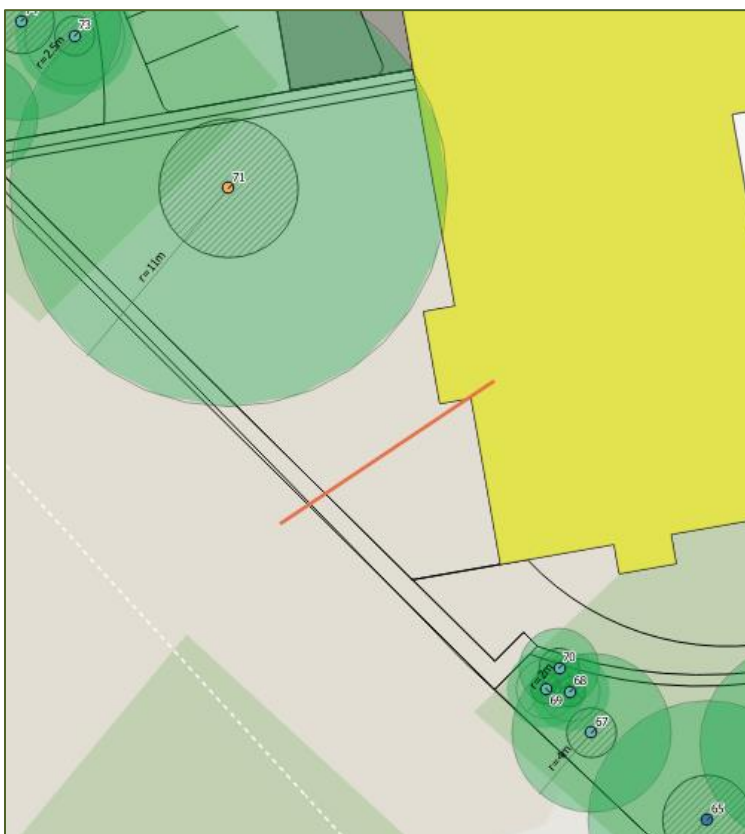
Afbeelding 13: Locatie van tak van gemeentelijke Amerikaanse eik staande aan wandelpad

Tot slot is er een knelpunt met een Amerikaanse eik dit aan het wandelpad staat ten westen van het plangebied en gemeentelijke eigendom betreft. Met de oranje lijn is aangegeven wat ongeveer de locatie is van de tak die een knelpunt vormt. Met de gemeente moet overlegd worden of er toestemming is om de tak met circa 3 meter in te nemen. Als toestemming is verkregen kan onder toezicht van de boomtechnisch toezichthouder de tak/kroon worden ingenomen om schade tijdens de werkzaamheden te voorkomen.
