Bomen Effect Analyse Heikantsebaan te Veldhoven

Martijn van der Spoel
28 april 2023

AC-23-0554

Arbor Consultancy BV
Vroenhoutseweg 26
4703 SJ ROSENDAAL

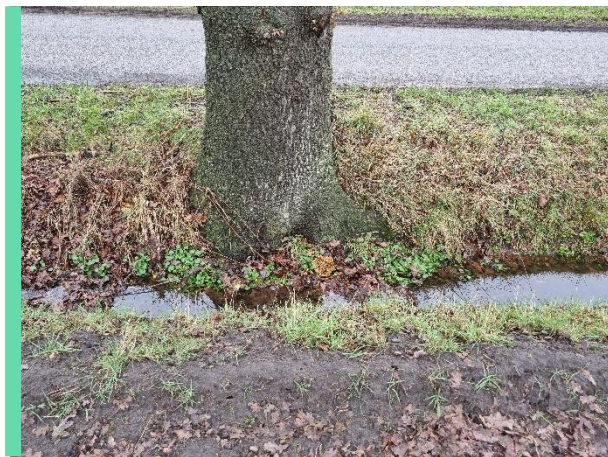
Foto 3: boomnummer. 3

- 3 bomen hebben dood hout in de kroon (boomnr. 1, 4, 8, 10). Bij uitbreken kan dit leiden tot (letsel)schade;
- 2 bomen hebben een (beperkt ingerotte) wond op de stamvoet (boomnr. 8 en 10);
- 1 boom heeft een dode zone op een hoofdtak (boomnr. 11);
- 1 boom heeft een beginnend een vruchtlichaam op de stamvoet. (boomnr. 3);

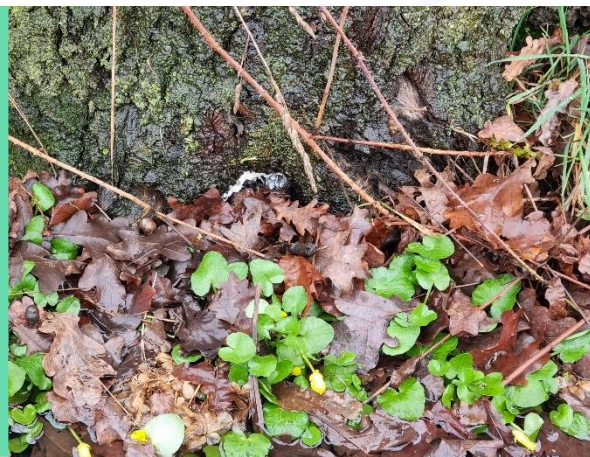
Foto 4: boomnummer 3, beginnend vruchtlichaam

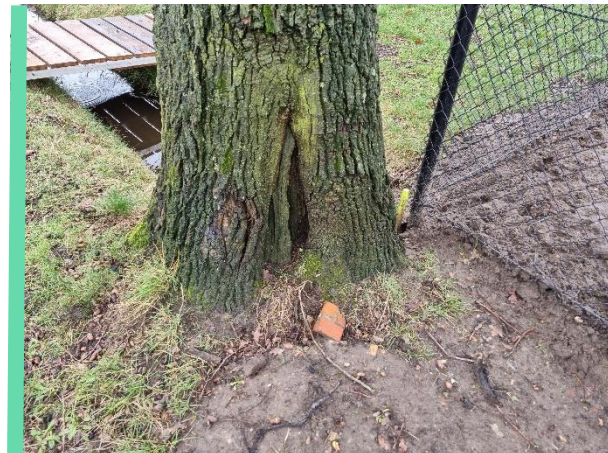
Foto 5: boomnummer. 10 beperkt ingerotte wond

- Boomnummer 4 betreft een stamstuk en zal worden geveld.
- Boomnummers 10 verkeert in een matige conditie, heeft een redelijke mechanische kwaliteit en heeft hierdoor een matige toekomstverwachting. Dit houdt in dat deze beperkt is maar uitval niet wordt verwacht binnen 5 jaar.

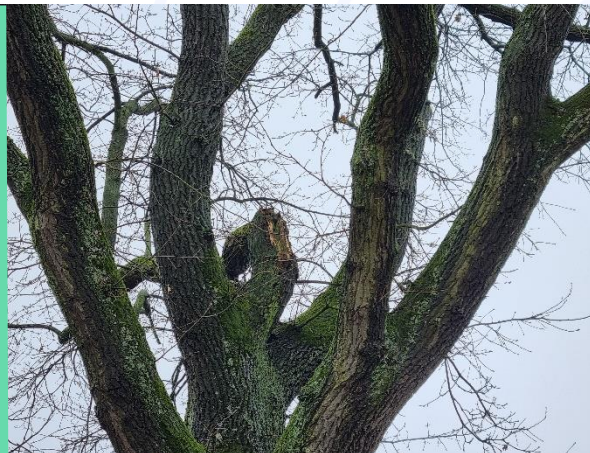
Foto 6: boomnummer 11, dode zone op tak

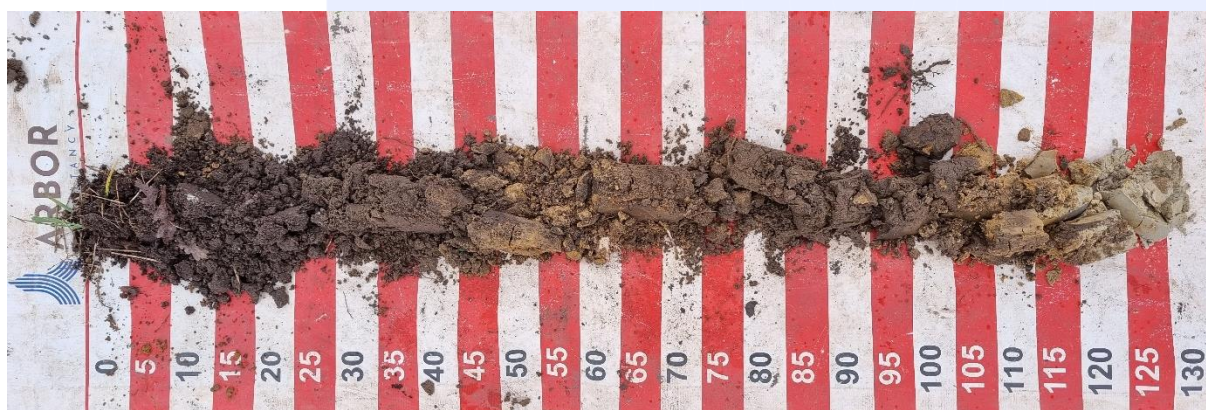
Foto 7 : bodemprofiel 1, boomnr. 3

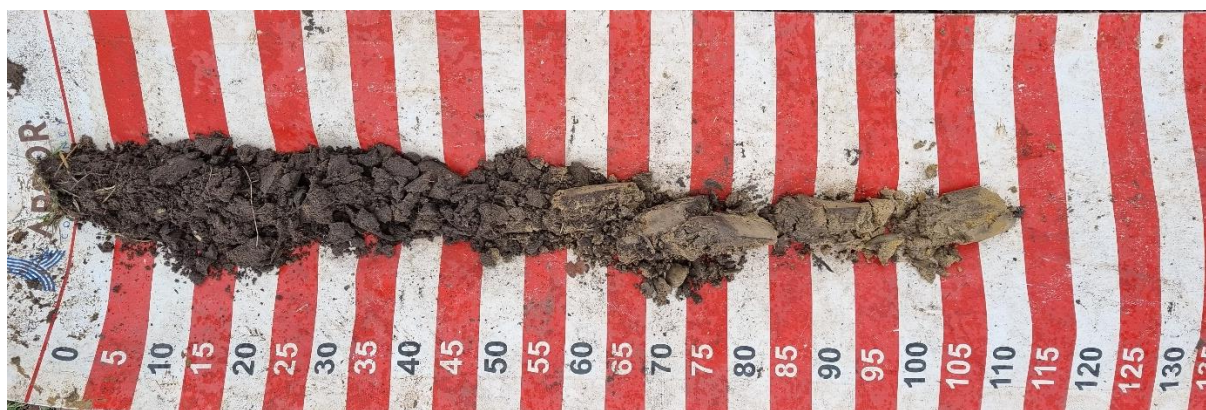
Foto 8 : bodemprofiel 2, boomnr. 2

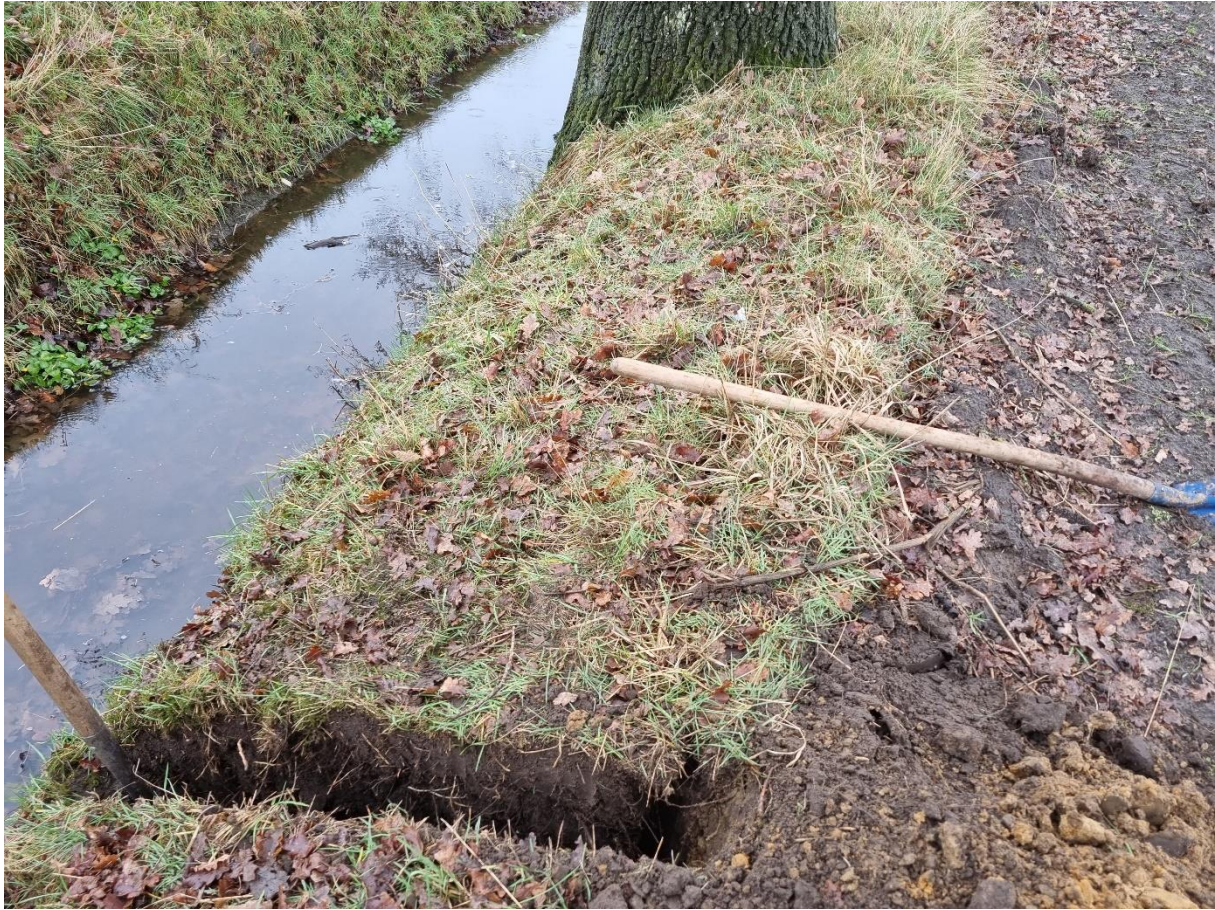
Foto 12 : proefsleuf 2, boomnummer 2 in berm
