Opdrachtgever	De Druten Beheer B.V. Strijperdijk 3d 5595 XM Leende
Contactpersoon	P.Joppen/A.R.Rijntjes
Projectnaam	Bomen Effect Analyse Kruisstraat 114b - 116
Projectlocatie	Kruisstraat 114b - 116 Veldhoven
Opdrachtnemer	Hoveniers- boomverzorgingsbedrijf Ronald Julien
Adres	Heideweg 4 608 PG Neer
Telefoon	+31 6 51 272 520
Website	www.julienboomverzorging.nl
E-mail	info@julienboomverzorging.nl
KvK	17088458
BTW nr.	NL001684379B16
Auteur	R.C.T. Julien
Datum	3-11-2020
Datum gewijzigd	05-05-2022
Status	definitief

Hoveniersbedrijf Ronald Julien heeft de opdracht gekregen een BEA (Boom Effect Analyse) uit te voeren aan de Kruisstraat 114b - 116 te Veldhoven. De opdracht is ontvangen van De Druten Beheer B.V. Hieronder wordt het project (de plannen) beschreven.

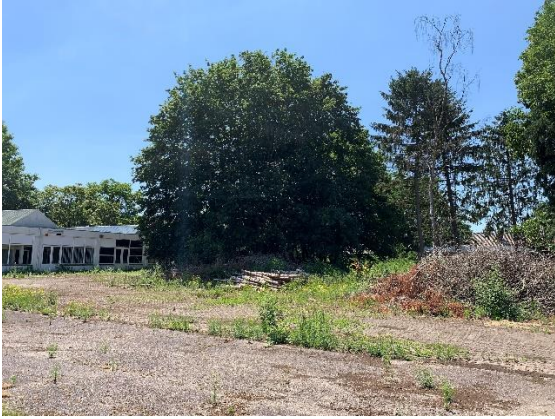
Boomnummer 7 t/m 25

Uit de visuele insectie kan het volgende geconcludeerd worden. In boom nr. 2 t/m 28 zitten een aantal afgestorven takken. Door deze takken te verwijderen verandert de onderhoudstoestand van achterstallig naar onderhoudstoestand op beeld.

Boom nummer 22 is geheel dood, dit is ontstaan door het gebrek aan licht binnen de kroon.

Boomnummer 22 zou direct geroid dienen te worden omdat deze immers dood is. Dit om de veiligheid te kunnen waarborgen.

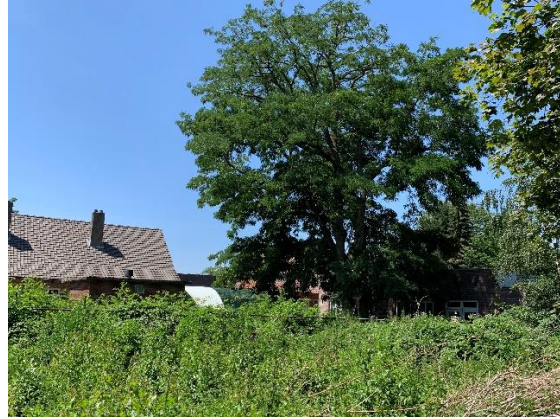
Bij boomnummer 9 en nummer 28 zit een plakoksel, in dit is een slechte aanhechting van een tak.

Boomnummer 28 heeft een conditie die voldoende is, echter heeft de boom een plakksel. Dit wil zeggen dat zijn levensverwachting minder dan 10 jaar heeft. Deze boom heeft geen optimale levensverwachting binnen het plan.

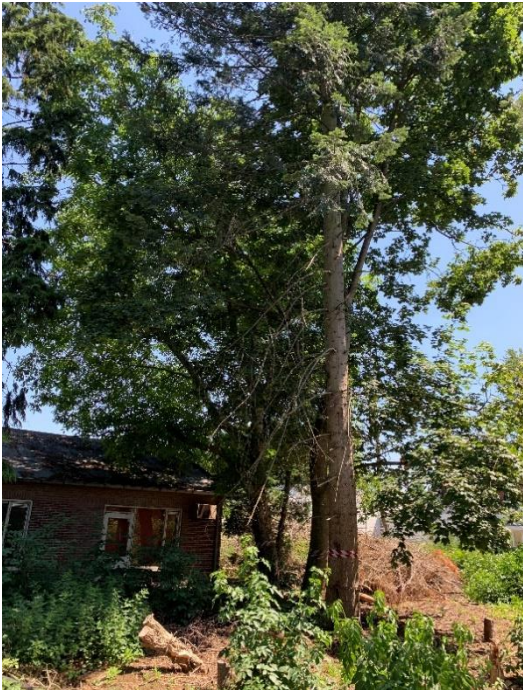
Boomnummer 4, 5 en 6

In boomnummer 2, 4, 7, 14 en 15 zitten holtes dit zijn alle ingerotte snoeiwonden. Hier zal jaarlijks een controle voor uitgevoerd moeten worden, in het kader van de veiligheid.

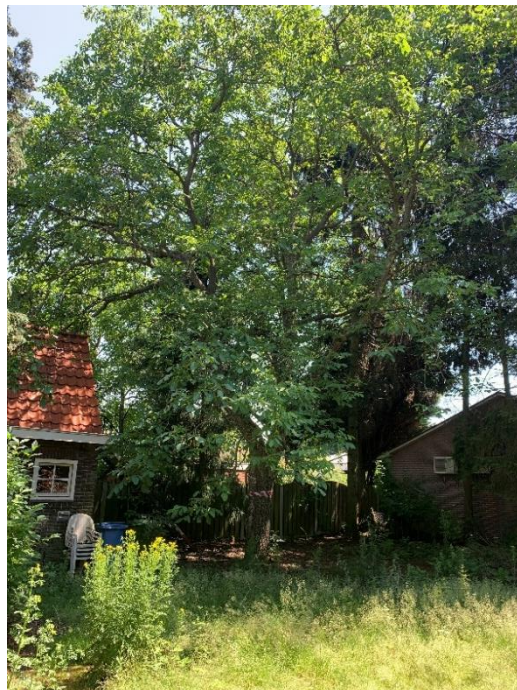
Boomnummer 2 zit een Pechbalk (een pechbalk is een tak die gescheurd is in de lengte van het hout).

Bij boomnummer 2 zit een pechbalk en nummer 9 zit een plakksel, deze moet voorzien worden van een kroonverankering, dit om de veiligheid te kunnen garanderen.

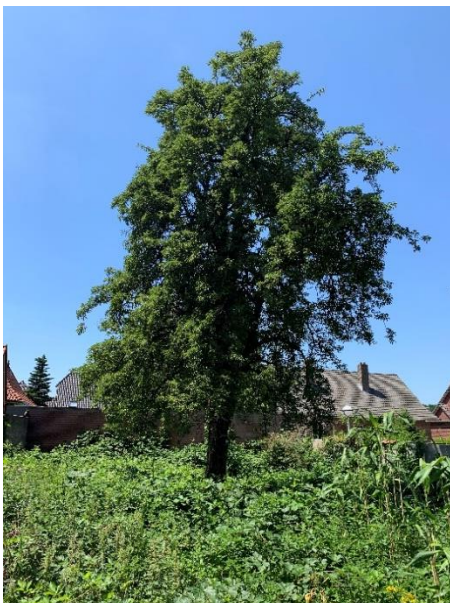
Boomnummer 23 en 24 zijn Pyrus, deze bomen wil de gemeente Veldhoven graag verplant zien worden.

Dit raad ik stellig af, deze bomen hebben een matige tot redelijke conditie.

De bomen gaan met weinig tot geen voorbereiding verplant worden, zij gaan het dan ook niet redden. De levensverwachting is gering bij deze beiden bomen.

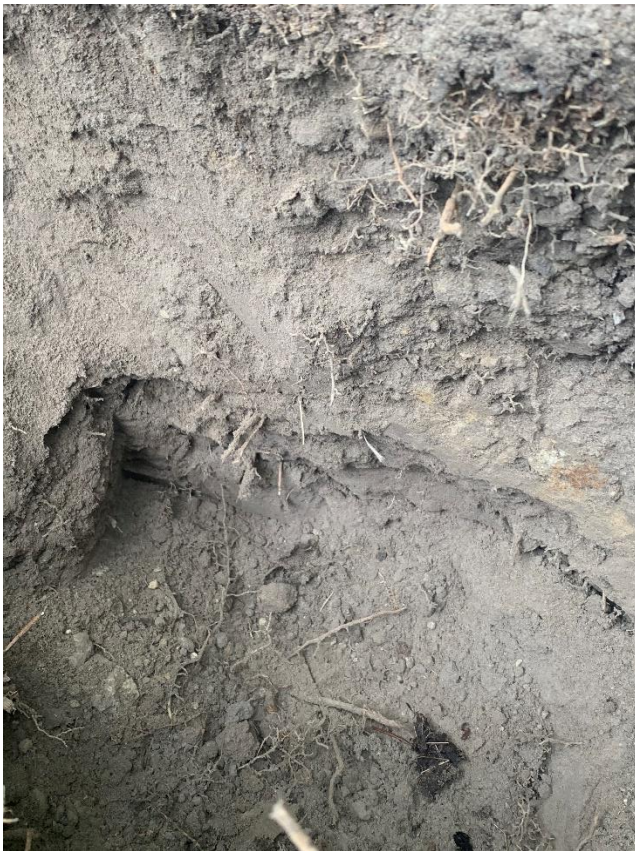
*Bovenaanzicht van de beworteling van de groep met *Acer platanoides**

De meeste beworteling bevindt zich op een diepte van 70 cm, deze beworteling is geassocieerd als intensief en grof (> 5mm). Verder van de stam wordt de beworteling extensief met een goede kwaliteit, maar fijn tussen de 0 en 2 mm.

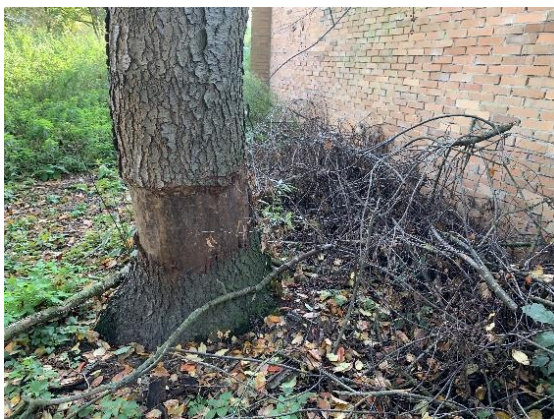
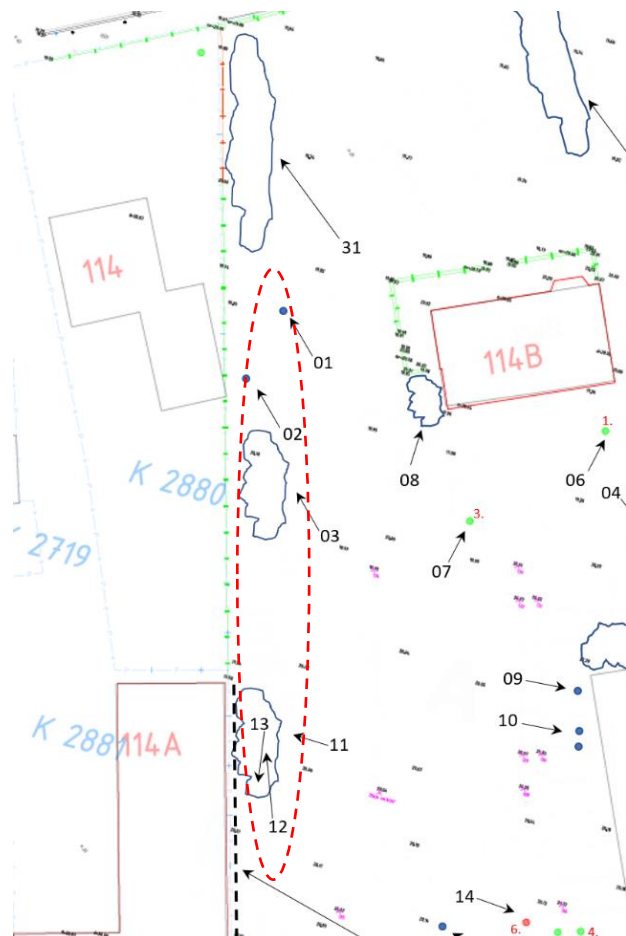
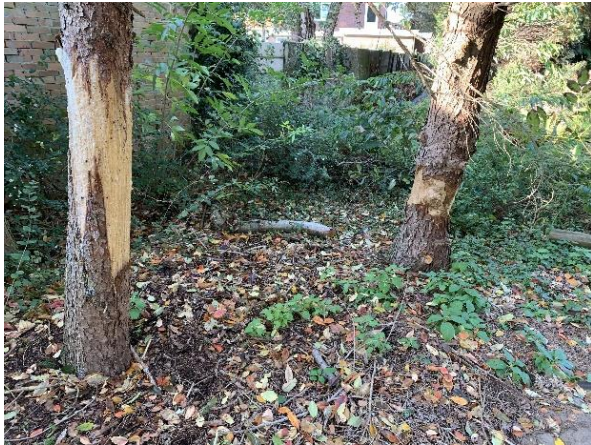
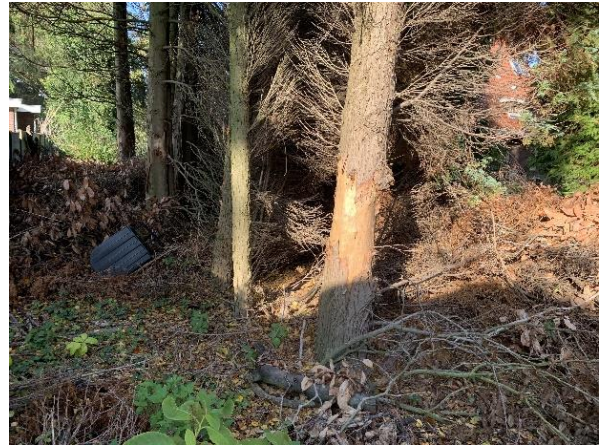
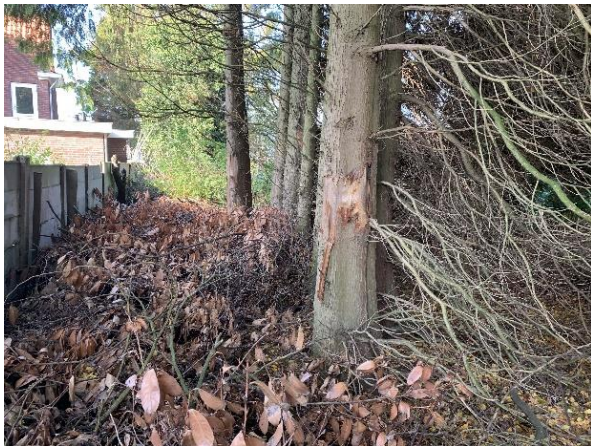
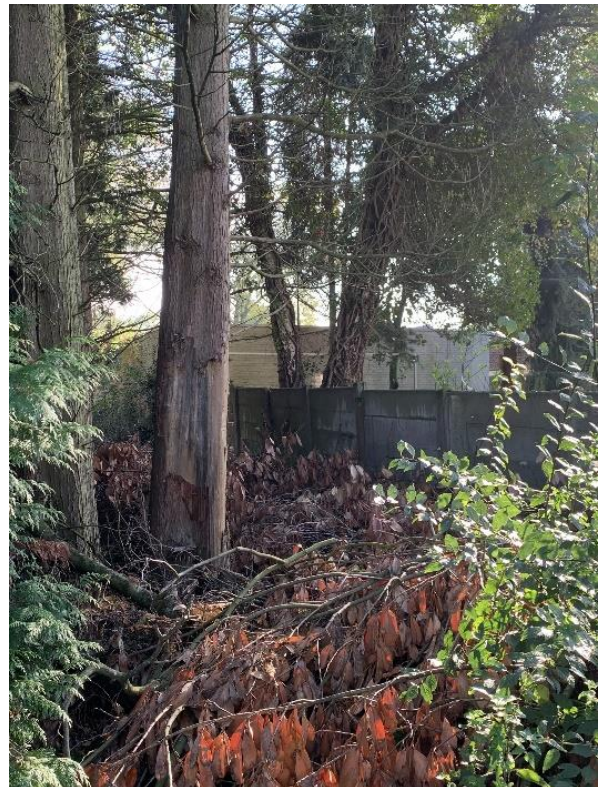
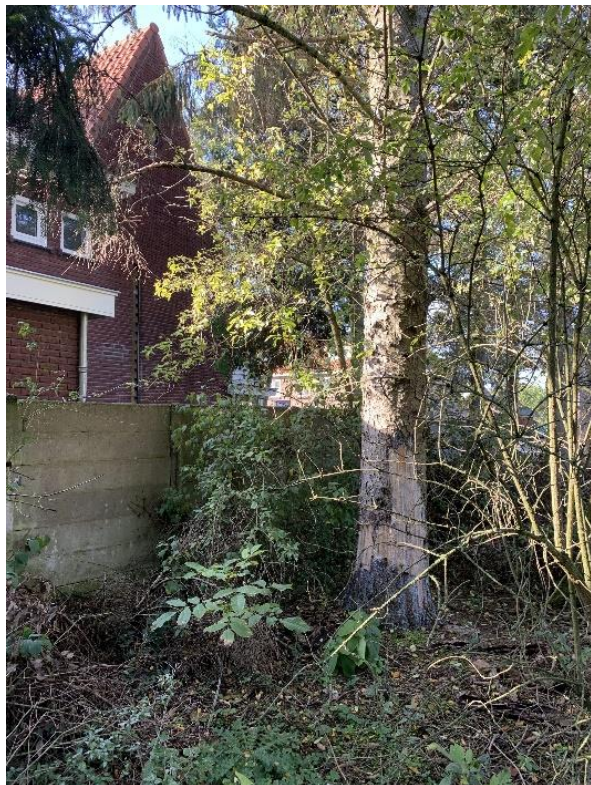
Op het terrein zijn meerdere verminkte bomen aangetroffen. De schors rondom de stam is hier verwijderd, zodat er geen sapstromen meer plaats kunnen vinden. Het gevolg is dat deze bomen (voornamelijk coniferen en dennen) op termijn dood gaan. Het advies is deze bomen spoedig te rooien. De verminkte bomen bevinden zich nabij de kadastrale grens met Kruisstraat 114-114a. In nevenstaande afbeelding staat met een rode streepjeslijn globaal de locatie van deze bomen weergegeven.

Onderstaand en op de volgende pagina zijn diverse afbeeldingen opgenomen van de aangetroffen bomen die verminkt zijn.

De Coniferen en Dennen die op het perceel staan hebben een dus danige conditie dat ze door de droogte van afgelopen jaren zo veel hebben geleden dat ze al te verzwakt of dood zijn dat ze een levensverwachting hebben van minder dan 5 jaar.

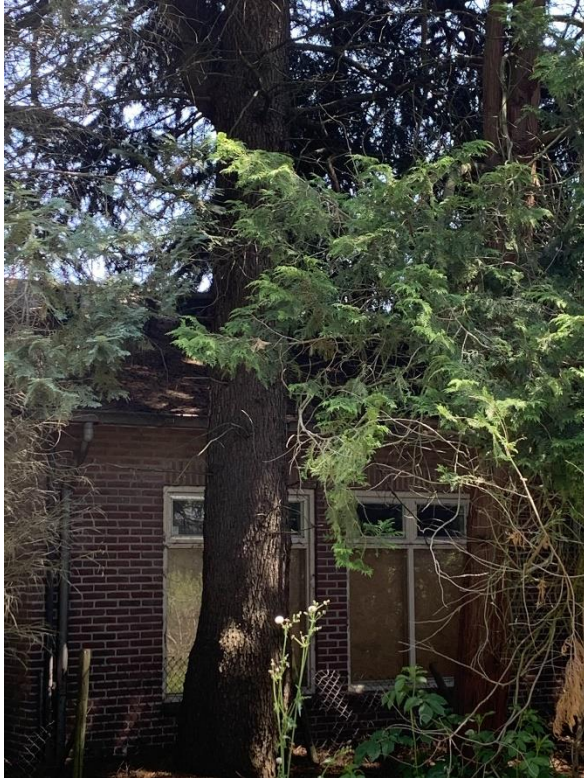
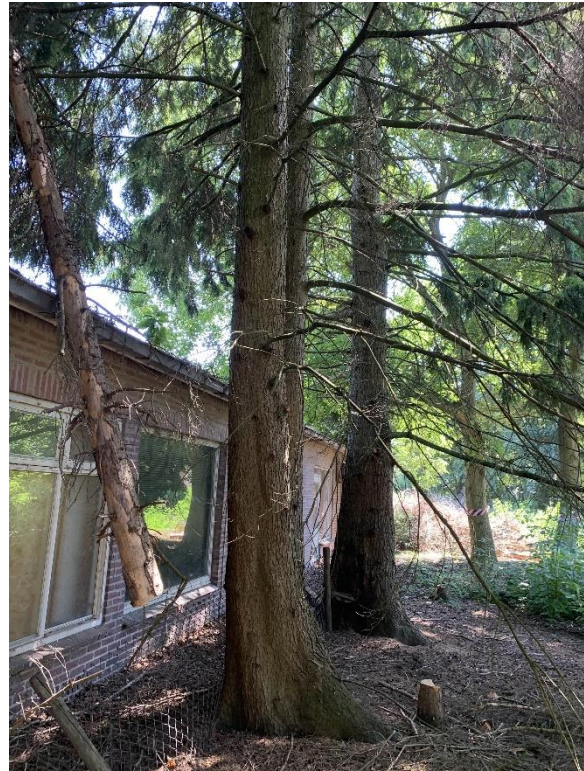
Voorts zijn er een aantal dennen met diverse gebreken zoals, holtes, zwammen en pechbalken. Dit betreffen de dennen die met een zwarte nummer 9 en 10 en een pijltje staan weergegeven op de afbeelding op bladzijde 5 en 18. Gelet op de conditie en de levensverwachting van deze bomen is het advies deze bomen te rooien. Onderstaand twee foto's van de dennen.
