rapport

Ecologisch onderzoek naar Marterachtigen op planlocatie De Run 5612 – 5616 te Veldhoven

d.d. 25 oktober 2020

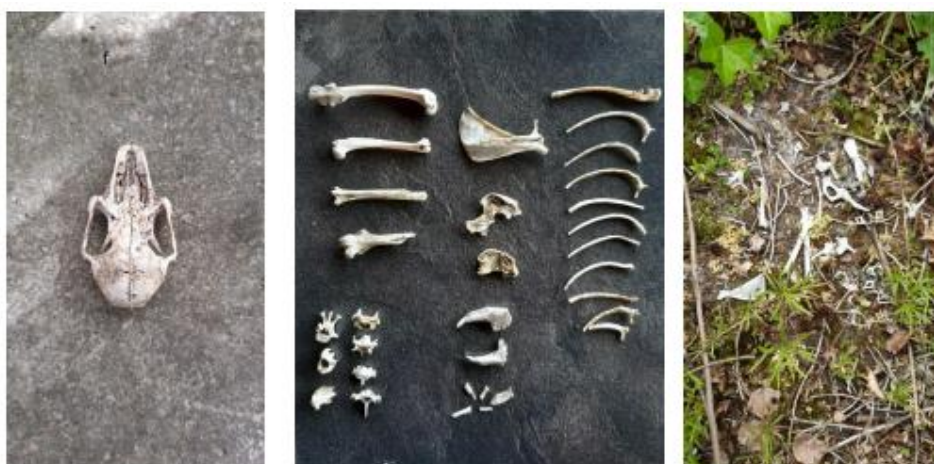
- geen duidelijke sporen van Wezel, Hermelijn, Bunzing, Boommarter of Steenmarter.
- veel begroeiing langs de gevel en gebouw met enkele open plekken. De begroeiing bestaat voornamelijk uit struiken en jonge boompjes.
- op de parkeerplaats veelvuldig uitwerpselen van Konijn.
- tweemaal groepje beenderen van Konijn.
- in vrijstaand gebouw uitwerpselen aangetroffen Huiskat.
- langs de gevel van het vrijstaand gebouw wildspoor waargenomen, deze vormt een corridor van de laaglandbeek Gender naar de binnenplaats van het terrein.
- 1^e verdieping buitenzijde, balkon met rode railing, uitwerpselen waargenomen, vermoedelijk marterachtige.
- 2^e verdieping buitenzijde, uitwerpselen waargenomen, vermoedelijk marterachtige.

Foto's 1-3: Restanten Konijn.

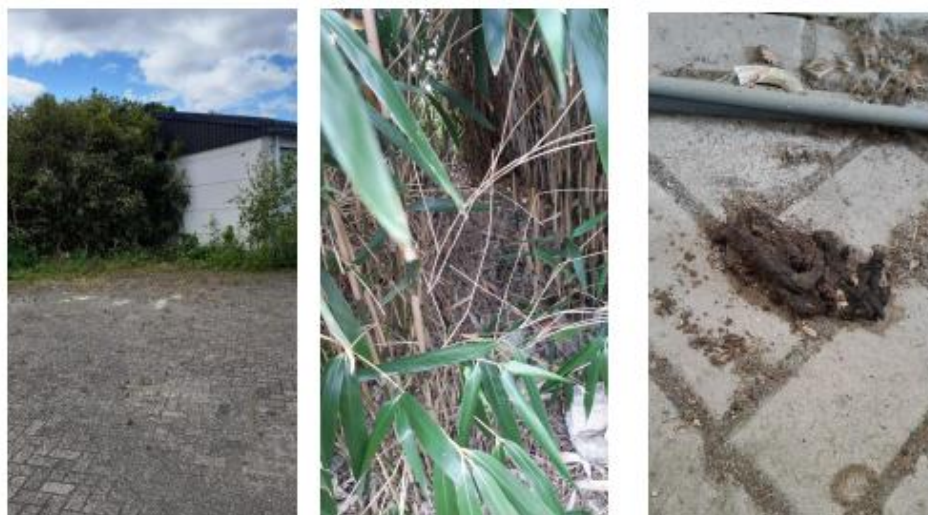
Foto's 4-6: Wit gebouw, wildspoor richting Gender, uitwerpselen Marterachtige.

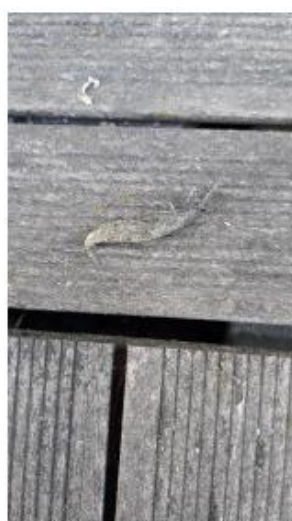
Foto's 7: Uitwerpselen 1e verdieping, balkon met rode railing, toegankelijk via stalen trap.

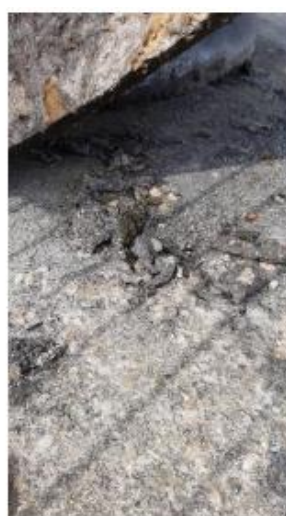
Foto's 8: Uitwerpselen 2e verdieping, platdak, toegankelijk via stalentrap.

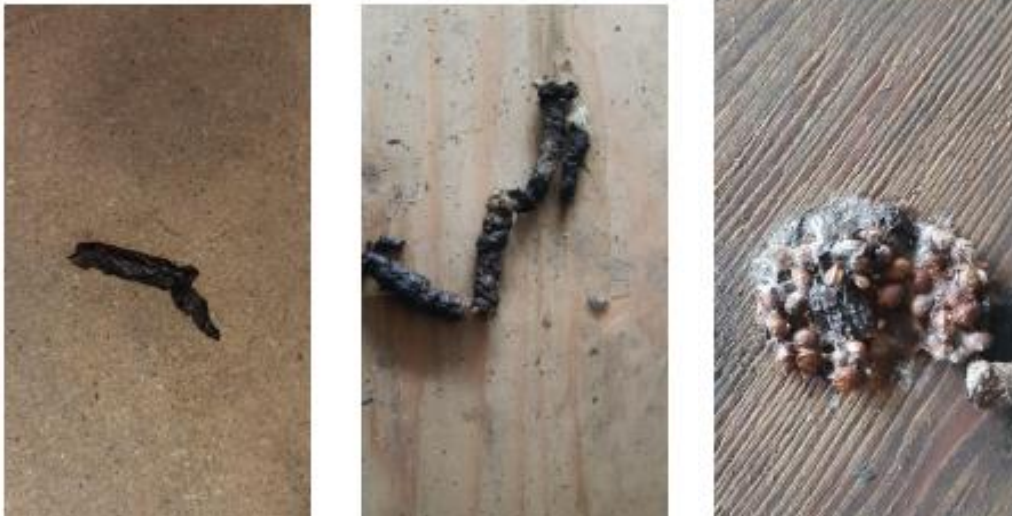
- op de begane grond geen duidelijke sporen van Marterachtigen.
- op verhoogde plekken zoals zolders, verschillende sporen van uitwerpselen waargenomen. spiraalvormig, aan één uiteinde spits toelopend. De inhoud was gevuld met pitten uit vruchten (Kers?). Daarnaast grote vlekken van urine. Duidelijk sporen van Steenmarter.

Foto's 9-11: Uitwerpselen Steenmarter (inpandig).

Binnen de planlocatie is met name inpandig aanwezigheid van Steenmarter vastgesteld (verse uitwerpselen en recent gebruik van latrine). Uitpandig werden binnen het plangebied geen sporen aangetroffen (m.u.v. een loopwissel waarvan gebruik door Marterachtigen niet kon worden vastgelegd met wildcamera. Vanwege aanwezigheid van Steenmarter kunnen gezien territoriaal gedrag van deze soort andere Marterachtigen uitgesloten. Prooidieren zijn in beperkte mate aanwezig. De planlocatie doet dienst als verblijfplaats Steenmarter.

- Het gebouw door een ervaren ecooloog op het gebied van Steenmarter te laten controleren op inpandige aanwezigheid van Steenmarter.
- Indien inpandige aanwezigheid wordt vastgesteld dienen vangkooien geplaatst te worden en regelmatig (dagelijks) gecontroleerd te worden op vangst van Steenmarter.

- Afgevangen Steenmarters dienen (door een daartoe bevoegd persoon) uitgezet te worden in een voor Steenmarter geschikt leefgebied.
- Indien inpandig geen aanwezigheid Steenmarters wordt vastgesteld dienen openingen in het gebouw afgedicht te worden met voldoende stevig/dik gaas of anderszins afgedicht te worden (géén PUR!).

- Uitpandig dient het gebouw gecontroleerd te worden op blootliggende, zichtbare kabels en leidingen. Deze dienen afgeschermd te worden met middelen waardoor Steenmarter geen schade kan veroorzaken.

- Regelmatig (wekelijks/tweewekelijks) dient het gebouw gecontroleerd te worden op inpandige aanwezigheid van Steenmarter en uitpandige activiteit. De effectiviteit van de afdichting van openingen wordt hierbij extra gecontroleerd en indien nodig aangepast.

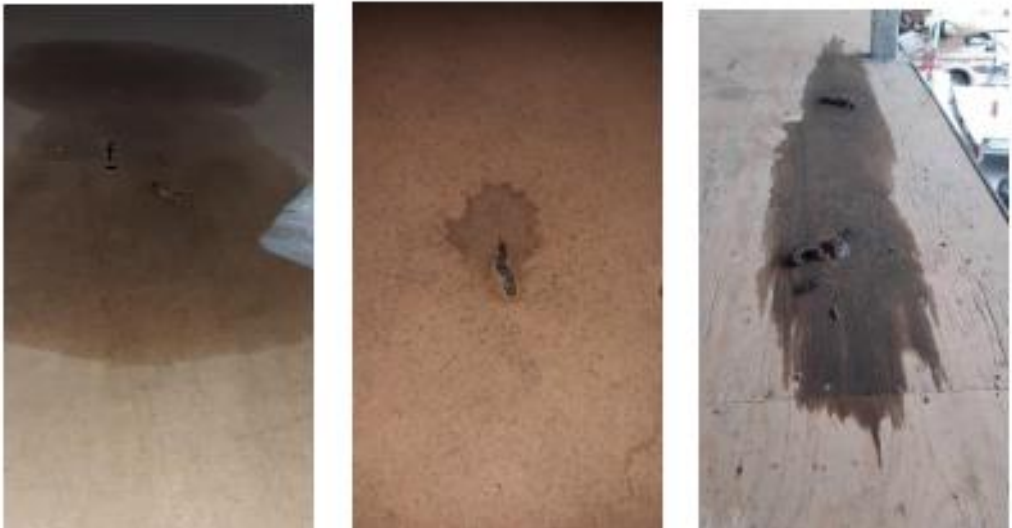
Foto's 12-14: Latrinevlekken en uitwerpselen Steenmarter (inpandig).

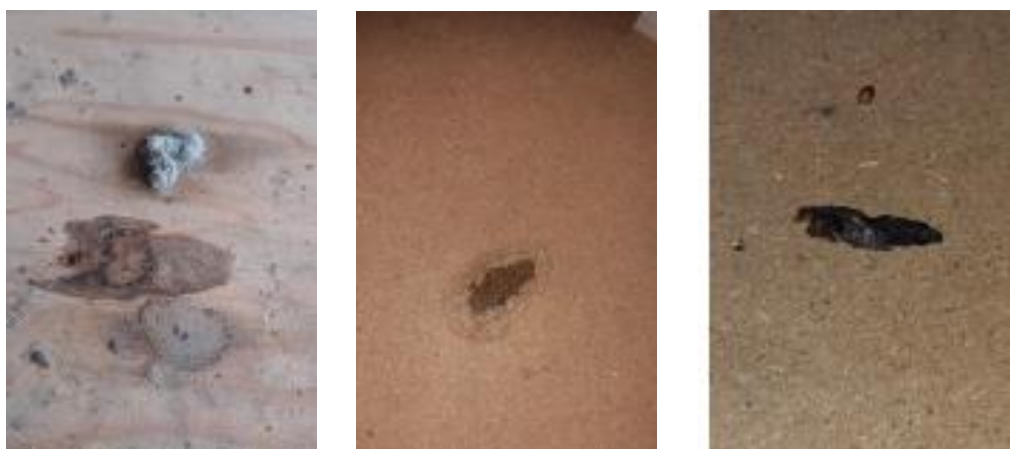
Foto's 15-17: Latrinevlekken en uitwerpselen Steenmarter (inpandig).

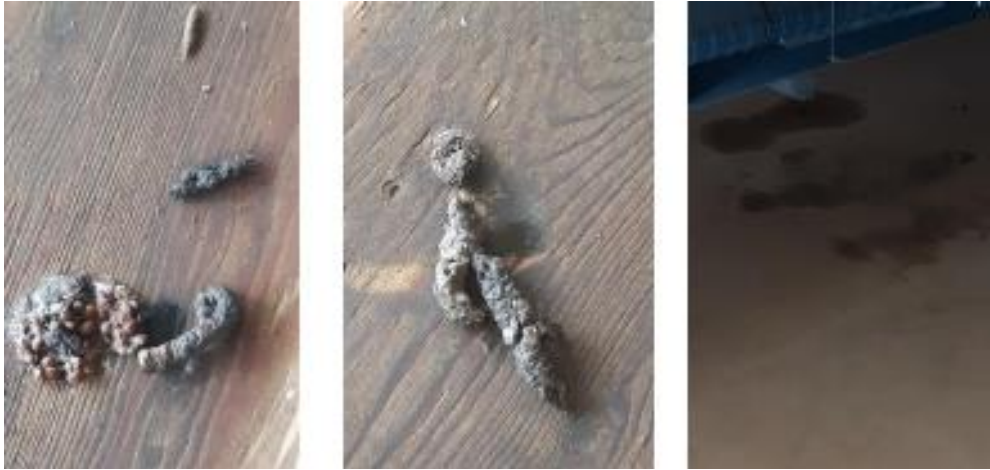
Foto's 18-20: Latrinevlekken en uitwerpselen Steenmarter (inpandig).
