*Bomen Effect Analyse fase 1 bovengrondse en beperkte ondergrondse impact*

Datum 28-2-25, aangepast 18-7-2025

Bomen Effect Analyse Blaarthemseweg 83 te Veldhoven.

Ten behoeve van de omgevingsvergunning voor bouw van appartementencomplex.

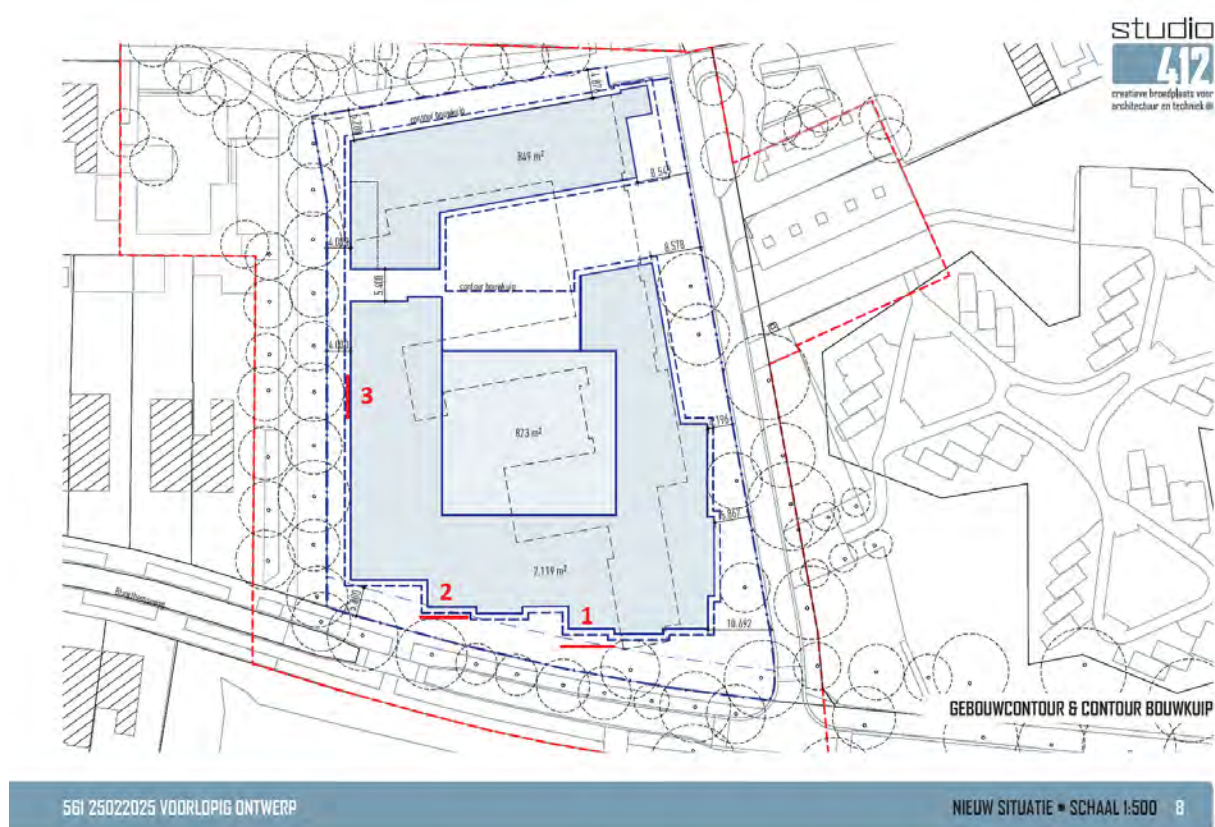
Figuur 3: Situatietekening met proefsleuwaanduiding

Bij alle proefsleuven is fijne tot matige beworteling aangetroffen dunner dan 5 centimeter.

Nummering op figuur 3 correleert met de foto's van de proefsleuven in bijlage 2.

Hier wordt wel geadviseerd om, wanneer er (al een deel) van het groen verwijderd wordt, dit nog verder uit te werken in het veld met meer proefsleuven en toezicht tijdens de graafwerkzaamheden van de bouwput. Dit heeft betrekking op de west- en oostzijde van het bouwblok.

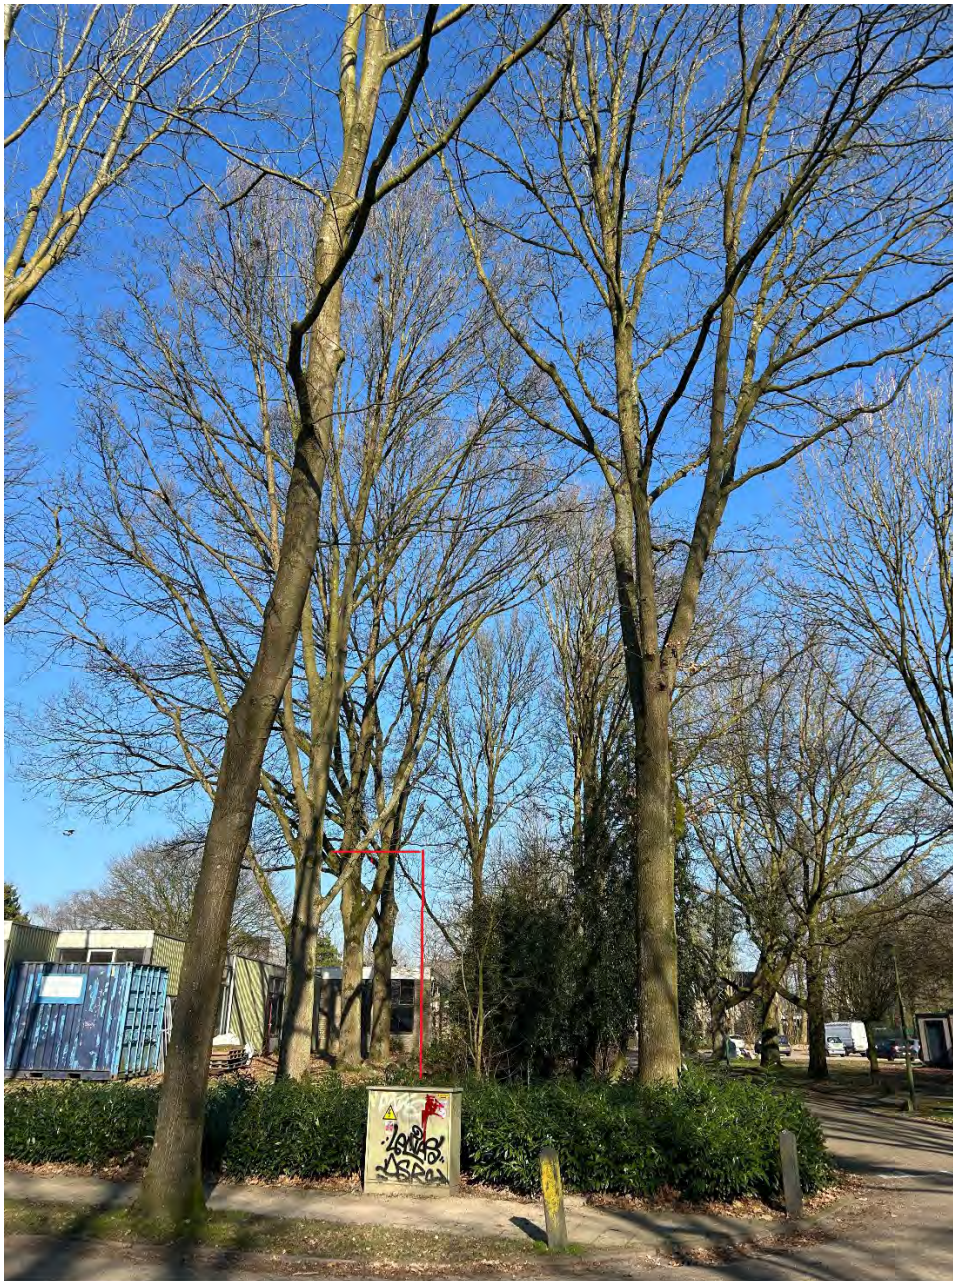
*Figuur 4: Gevellijn oostzijde*

Aan de oostzijde is geen belemmering aanwezig met het ontwerp.

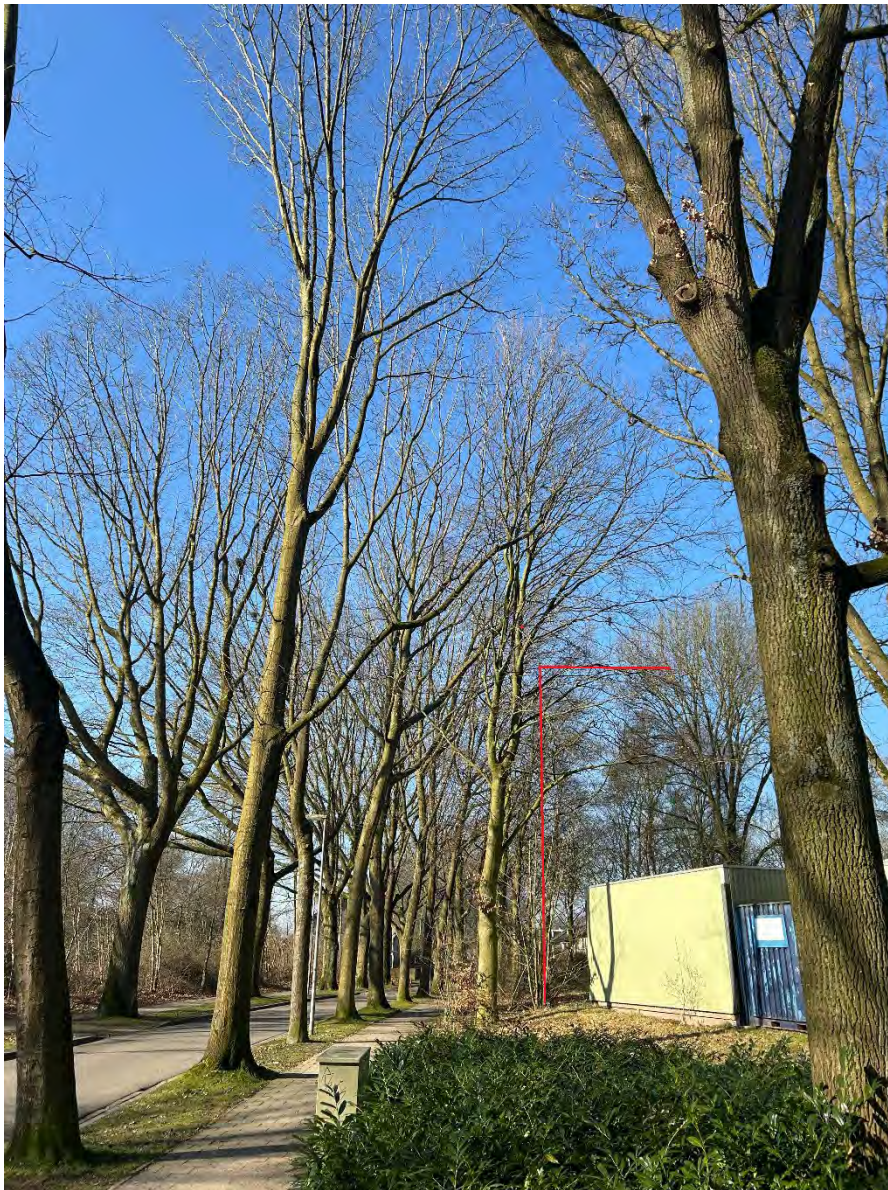
*Figuur 5: Gevellijn zuidzijde*

Aan de zuidkant is geen belemmering aanwezig met de bestaande bomen en de nieuwe gevellijn, zichtbaar in figuur 5.

De boom naast de gevellijn zal al wijken voor het ontwerp.

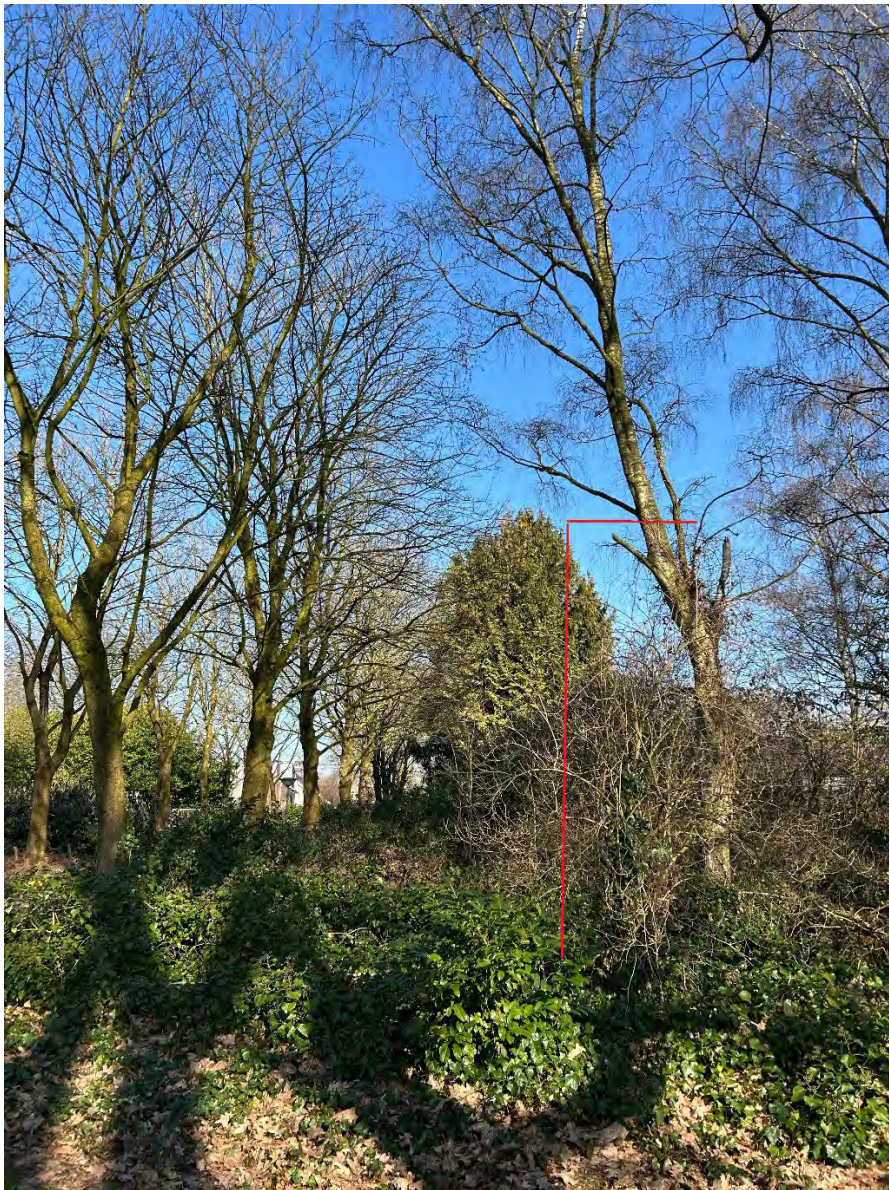
*Figuur 6: Gevellijn westzijde*

Aan de westkant is geen belemmering aanwezig met de bestaande bomen en de nieuwe gevellijn, zichtbaar in figuur 5.

De rij coniferen zichtbaar op figuur 6 zullen al wijken voor het ontwerp.

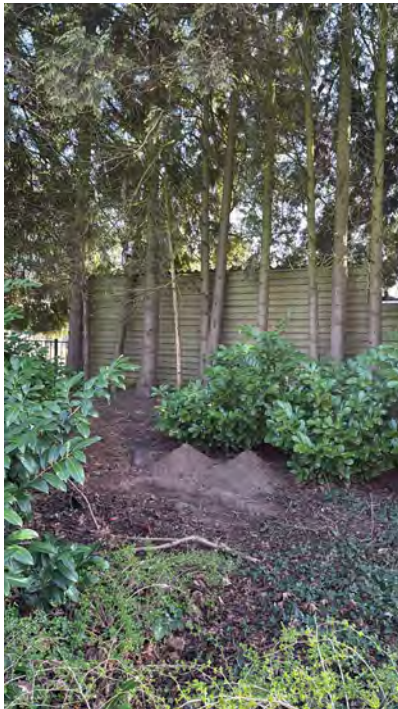
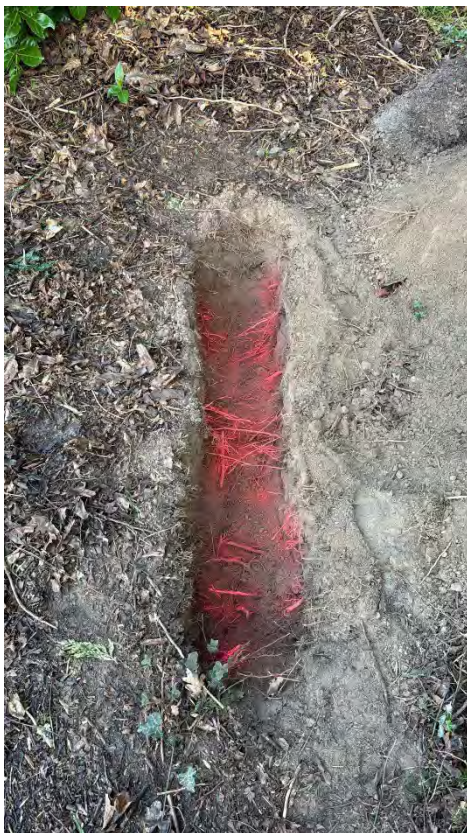
Proefsleuf 3.

Wortels zichtbaar in de proefsleuf zijn van de aanliggende prunus struik, niet van de bomen die behouden blijven.
