## CULTUURHISTORISCHE VERKENNING

### LOCATIE ZANDOERLESEWEG 33 GEMEENTE VELDHOVEN

#### Samenvatting

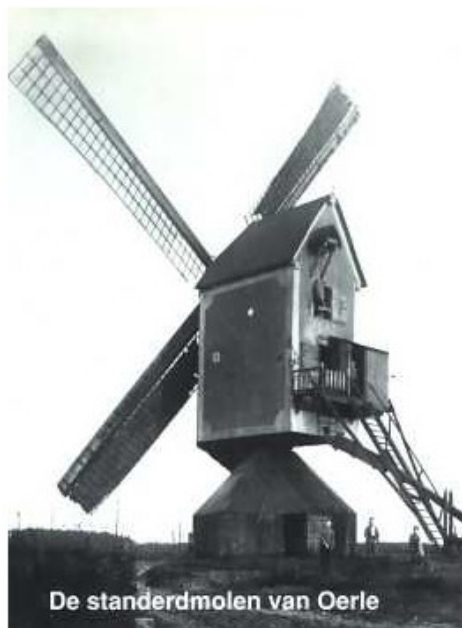
Afbeelding 03 - De windmolen op de locatie in 1932 (één jaar voor de afbraak), foto: molendatabase, collectie Jacq. Bijnen, SHEV.

op de bestemde plaats weer opgebouwd. De molen had een stenen onderbouw, de kast was grijs geverfd met een witte omranding. Ook de windluikjes waren wit<sup>5</sup>.

De locatie was tot in het begin van de twintigste eeuw in gebruik als akkerland. In de zomer van 1914 werd de oude windmolen van Oerle naar deze locatie verplaatst. Tevoren had de molen al op twee andere plaatsen gestaan. De locatie tussen Oerle en Zandoerle, op het hoogste punt van de omgeving, midden op de akkers, was gunstig voor de bouw van de windmolen. Het betrof een standerdmolen die geheel uiteen genomen kon worden en

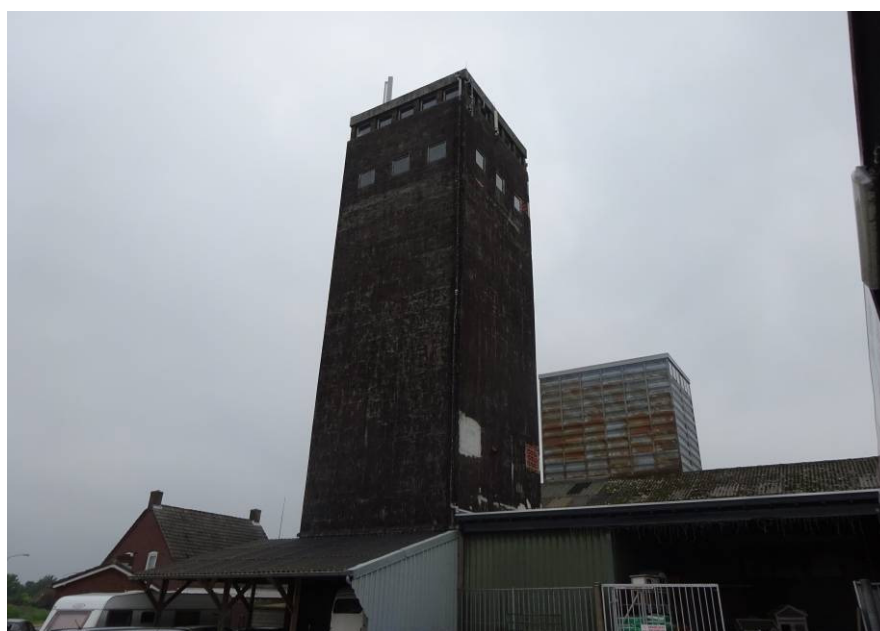
**Afbeelding 07- Het silo-gebouw in zijn huidige toestand, juli 2014.**

De bovenzijde van het gebouw is voorzien van een verdieping met ramen rondom. Vanuit deze hoge post had men een goed uitzicht op de omgeving. In de jaren 50, tijdens de Koude Oorlog, werden op dergelijke hoge gebouwen vaak

De bovenste verdieping van het gebouw lijkt op een luchtwachtpost (met de vensters rondom en een aparte toegangstrap), maar is er, gezien het bouwjaar, hoogstwaarschijnlijk geen<sup>12</sup>.

Wel is de vormgeving van de bovenzijde van het gebouw aan te merken als typerend, omdat er sprake is van een bijzondere vormgeving die mogelijk geïnspireerd is door de luchtwachtposten die voorheen her en der werden opgericht.

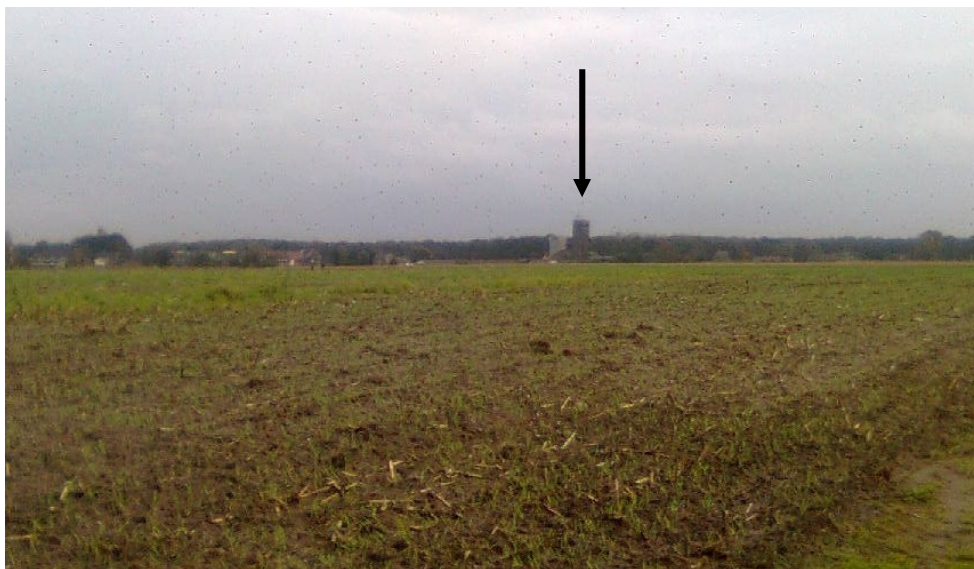
Afbeelding 08 - foto vanaf noordwestzijde: zelfs van een grote afstand is duidelijk te zien dat de voormalige graansilo als een sterk vertikaal element een markant landmark in het open landschap vormt.

Juist het feit dat de voormalige graansilo ruimschoots boven de beplanting in de omgeving uit torent, maakt van het gebouw een markant, in de ruime omgeving opvallend, landmark. Het is onmogelijk om over de nabijgelegen doorgaande weg te rijden en niet getroffen te worden door de sterke verticaliteit van het gebouw.

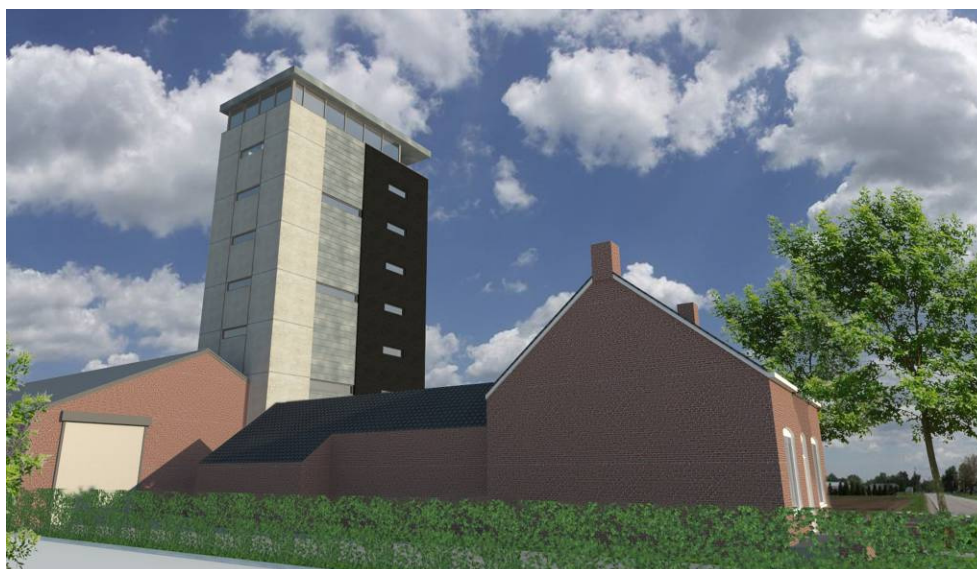
Afbeelding 09 - Ontwerp voor de voormalige graansilo (bron: buro ir. Herman Sengers, Bergeijk)

*"Het gaat hier om een oude graansilo die door de modernisering zijn functie verloren heeft. De silo valt op in zijn omgeving waar hij hoog boven de uitgestrekte weilanden uitsteekt. Door zijn historie en karakteristiek uiterlijk is het zinvol om deze silo een nieuwe functie te geven waardoor het weer in gebruik genomen kan worden. Door zijn relatief kleine grondvlak (6,5 x 6,5 m) is een functionele inpassing niet eenvoudig.*

*Om er appartementen in te maken is dan ook geen voor de hand liggende oplossing. Maar juist door de locatie en hoogte kijk je prachtig uit op de groene omgeving. Door de graansilo uit te breiden creëer je wel functionele vierkante meters waardoor appartementenhuysvesting wel mogelijk wordt. Het idee om blokken op een speelse manier aan de graansilo te hangen geeft de silo een geheel nieuw karakter maar met behoud van zijn authentieke vorm en waarde.*

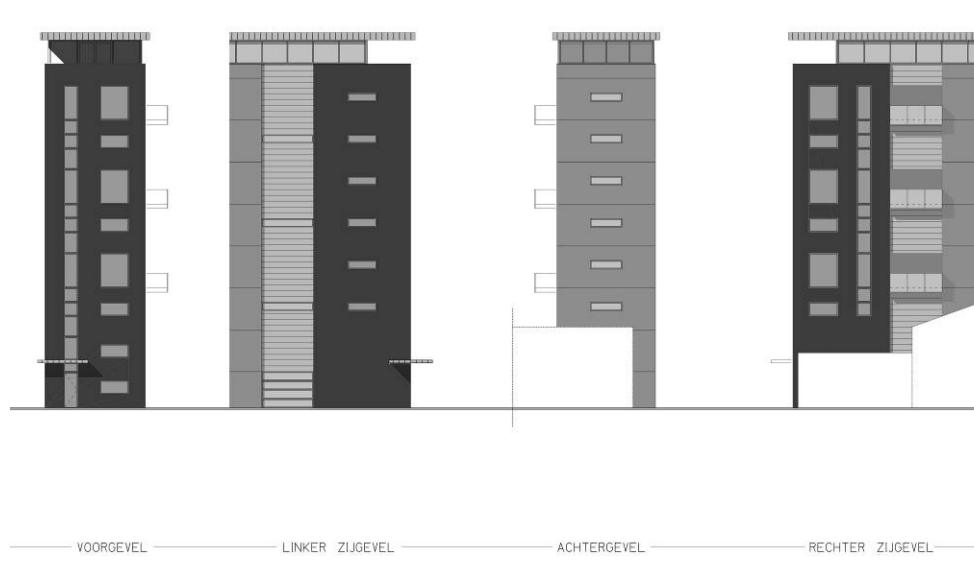
**Afbeelding 11 - Ontwerp voor de voormalige graansilo (bron: buro ir. Herman Sengers, Bergeijk).**

De eerdere ontwerptekeningen gaven aan dat de blokken die aan het gebouw zijn gehangen met hout bekleed waren. Dat paste niet goed bij het industriële karakter van het gebouw. Inmiddels is het ontwerp aangepast en is de bekleding vervangen door zink, een materiaal dat qua uitstraling en beter past bij de oorspronkelijke, te behouden industriële karakteristiek van het gebouw.

Het huidige gebouw heeft aan de bovenzijde een duidelijk herkenbaar uitzichtplatform. In het eerdere ontwerp was dit platform vervangen door een opbouw die aansloot bij de verticale verkeerskolom aan de achterzijde. In het aangepaste ontwerp is een meer zelfstandige bovenzijde, overeenkomstig de bestaande vormgeving, aangebracht.
