**Verkennd asbestonderzoek  
Eindhovensebaan 25  
Veldhoven**

**betreffende de locatie**  
Eindhovensebaan 25  
Veldhoven

**documentnummer**  
1307/092/TB-01

**vestiging, datum**  
Nuenen, 15 augustus 2013

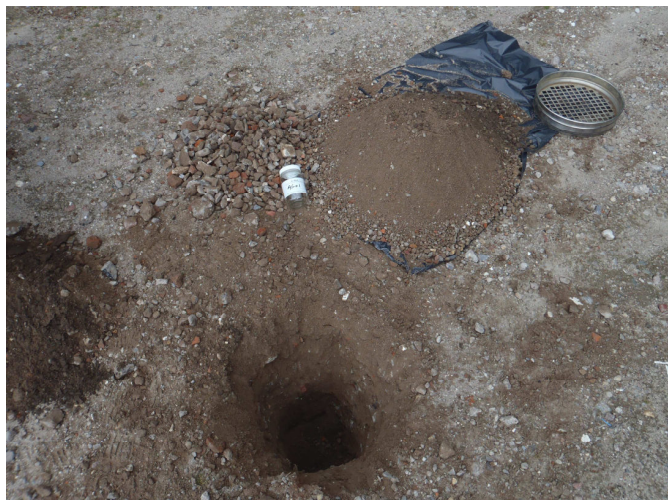
**AG01**

| inspectie-gat | traject (m-mv) | zintuiglijk asbestverdacht materiaal | overige afwijkingen | einddiepte (m-mv) |
|---|---|---|---|---|
| AG01 | 0,00 - 0,50 | nee | uiterst puinhoudend, sterk baksteenhoudend | 0,55 |

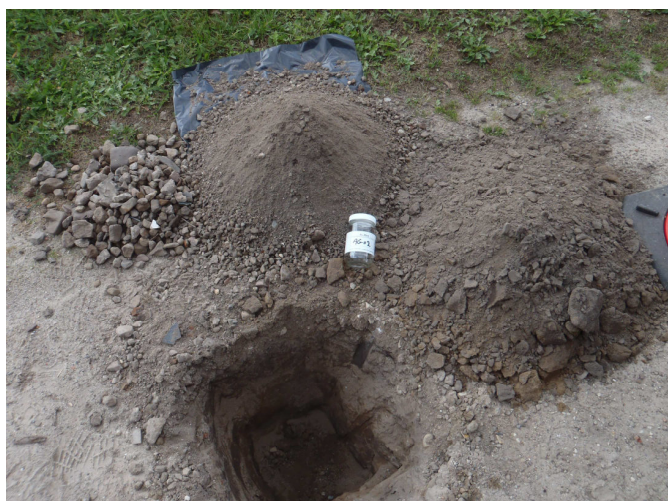
**AG02**

| inspectie-gat | traject (m-mv) | zintuiglijk asbestverdacht materiaal | overige afwijkingen | einddiepte (m-mv) |
|---|---|---|---|---|
| AG02 | 0,00 - 0,20 | nee | uiterst puinhoudend, zwak baksteenhoudend | 0,50 |

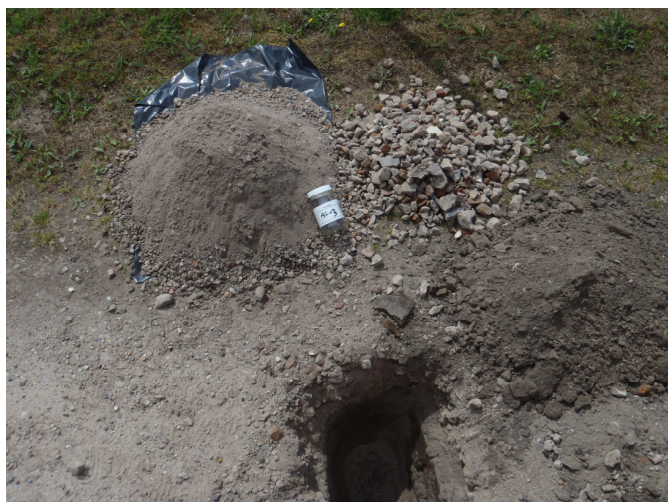
**AG03**

| inspectie-gat | traject (m-mv) | zintuiglijk asbestverdacht materiaal | overige afwijkingen | einddiepte (m-mv) |
|---|---|---|---|---|
| AG03 | 0,00 - 0,23 | nee | uiterst puinhoudend, matig baksteenhoudend | 0,50 |

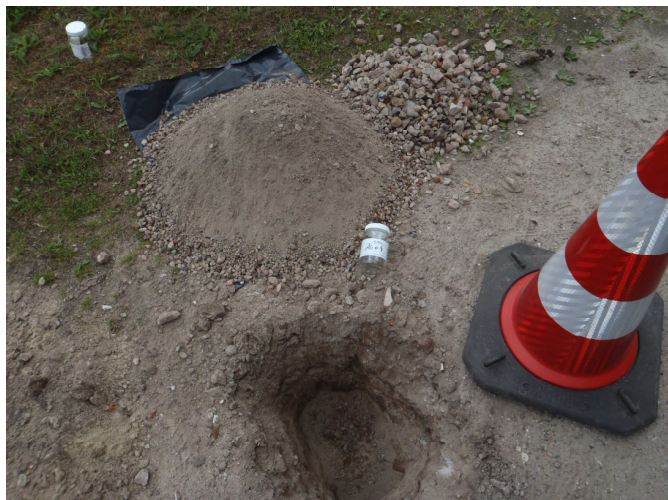
**AG04**

| inspectie-gat | traject (m-mv) | zintuiglijk asbestverdacht materiaal | overige afwijkingen | einddiepte (m-mv) |
|---|---|---|---|---|
| AG04 | 0,00 - 0,30 | nee | uiterst puinhoudend, sterk baksteenhoudend | 0,50 |

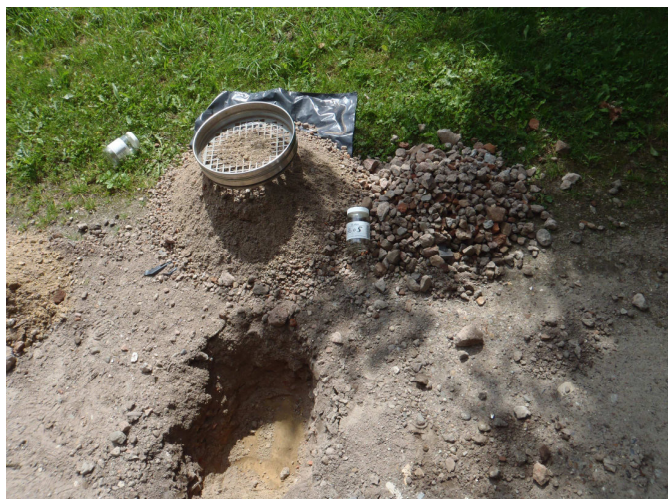
**AG05**

| inspectie-gat | traject (m-mv) | zintuiglijk asbestverdacht materiaal | overige afwijkingen | einddiepte (m-mv) |
|---|---|---|---|---|
| AG05 | 0,00 - 0,30 | nee | uiterst puinhoudend, sterk baksteenhoudend | 0,50 |
