## Verkendend bodemonderzoek Geer (ong.) Veldhoven

## Verkennend bodemonderzoek

**betreffende de locatie**  
Geer (ong.)  
Veldhoven

**documentkenmerk**  
1409/025/TB-01

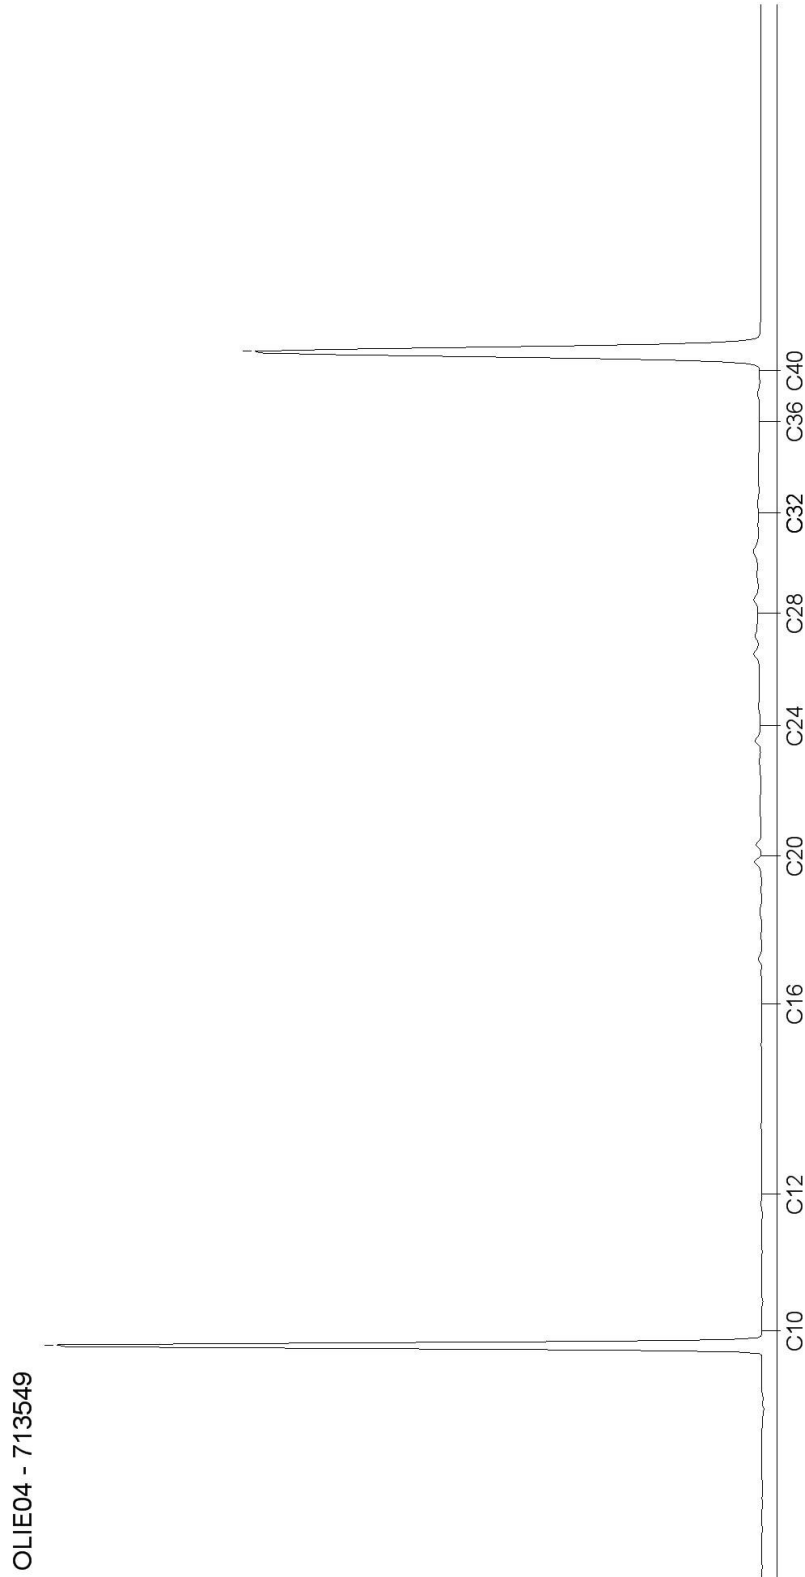
Chromatogram for Order No. 458099, Analysis No. 713549, created at 23.09.2014 07:36:25

**Monsteromschrijving: MM01 07 (0-30) 07 (30-50) 08 (5-30) 08 (30-50)**
