**Actualiserend bodem- en
asbestonderzoek
Locht 25 en 27
Veldhoven**

Actualiserend bodem- en asbestonderzoek

betreffende de locatie
Locht 25 en 27
Veldhoven

documentkenmerk
1406/116/SR-01

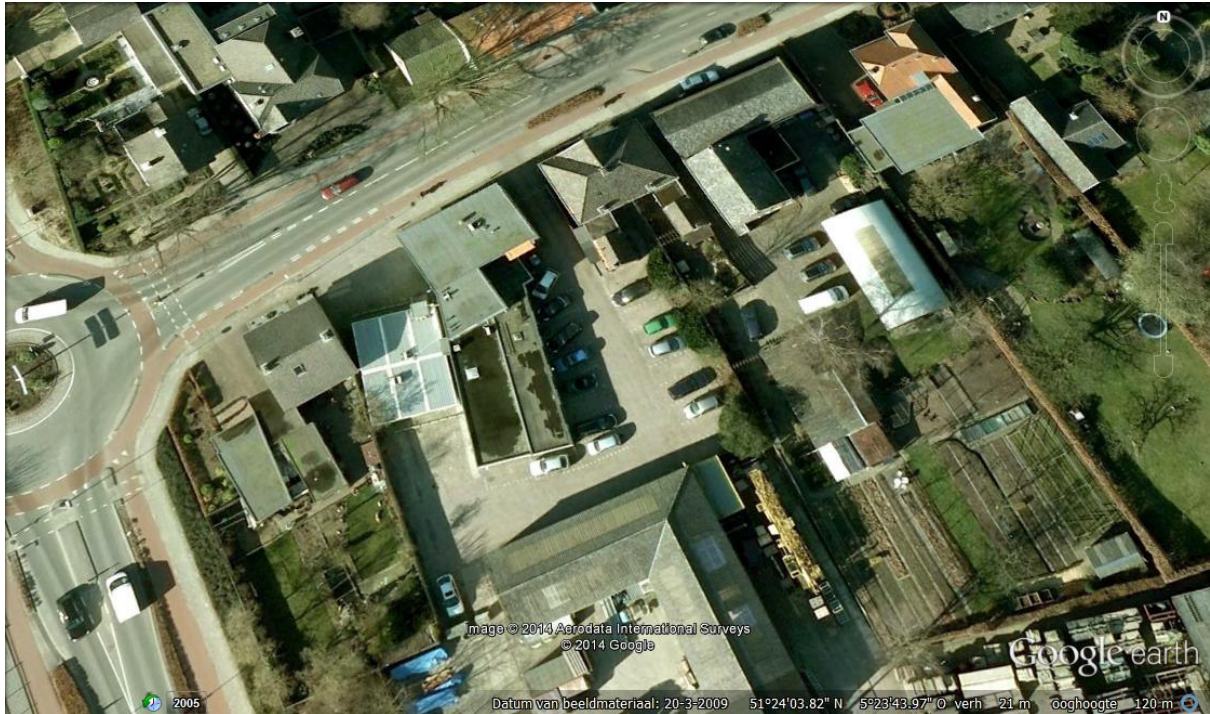
Figuur 2.1: luchtfoto onderzoekslocatie (bron Google Earth).

De onderzoekslocatie is momenteel in gebruik als bedrijfsterrein met eigen parkeerterrein. De bebouwing op de locatie bestaat uit twee bedrijfspanden. Deze twee panden zijn als kantoor in gebruik bij Sankomij Installatietechniek (nummer 25) en Bouwbedrijf Van Santvoort (nummer 27). De vloer in de bebouwing bestaat uit beton. Het onbebouwde deel van de locatie is verhard met tegels.

Aan de oost- en westzijde van de locatie liggen woonhuizen met tuin. Direct ten noorden van de locatie ligt de weg 'Locht'. Ten zuiden van de locatie ligt een opslagloods. De aard van de materialen die momenteel worden opgeslagen is niet bekend bij Tritium Advies B.V.

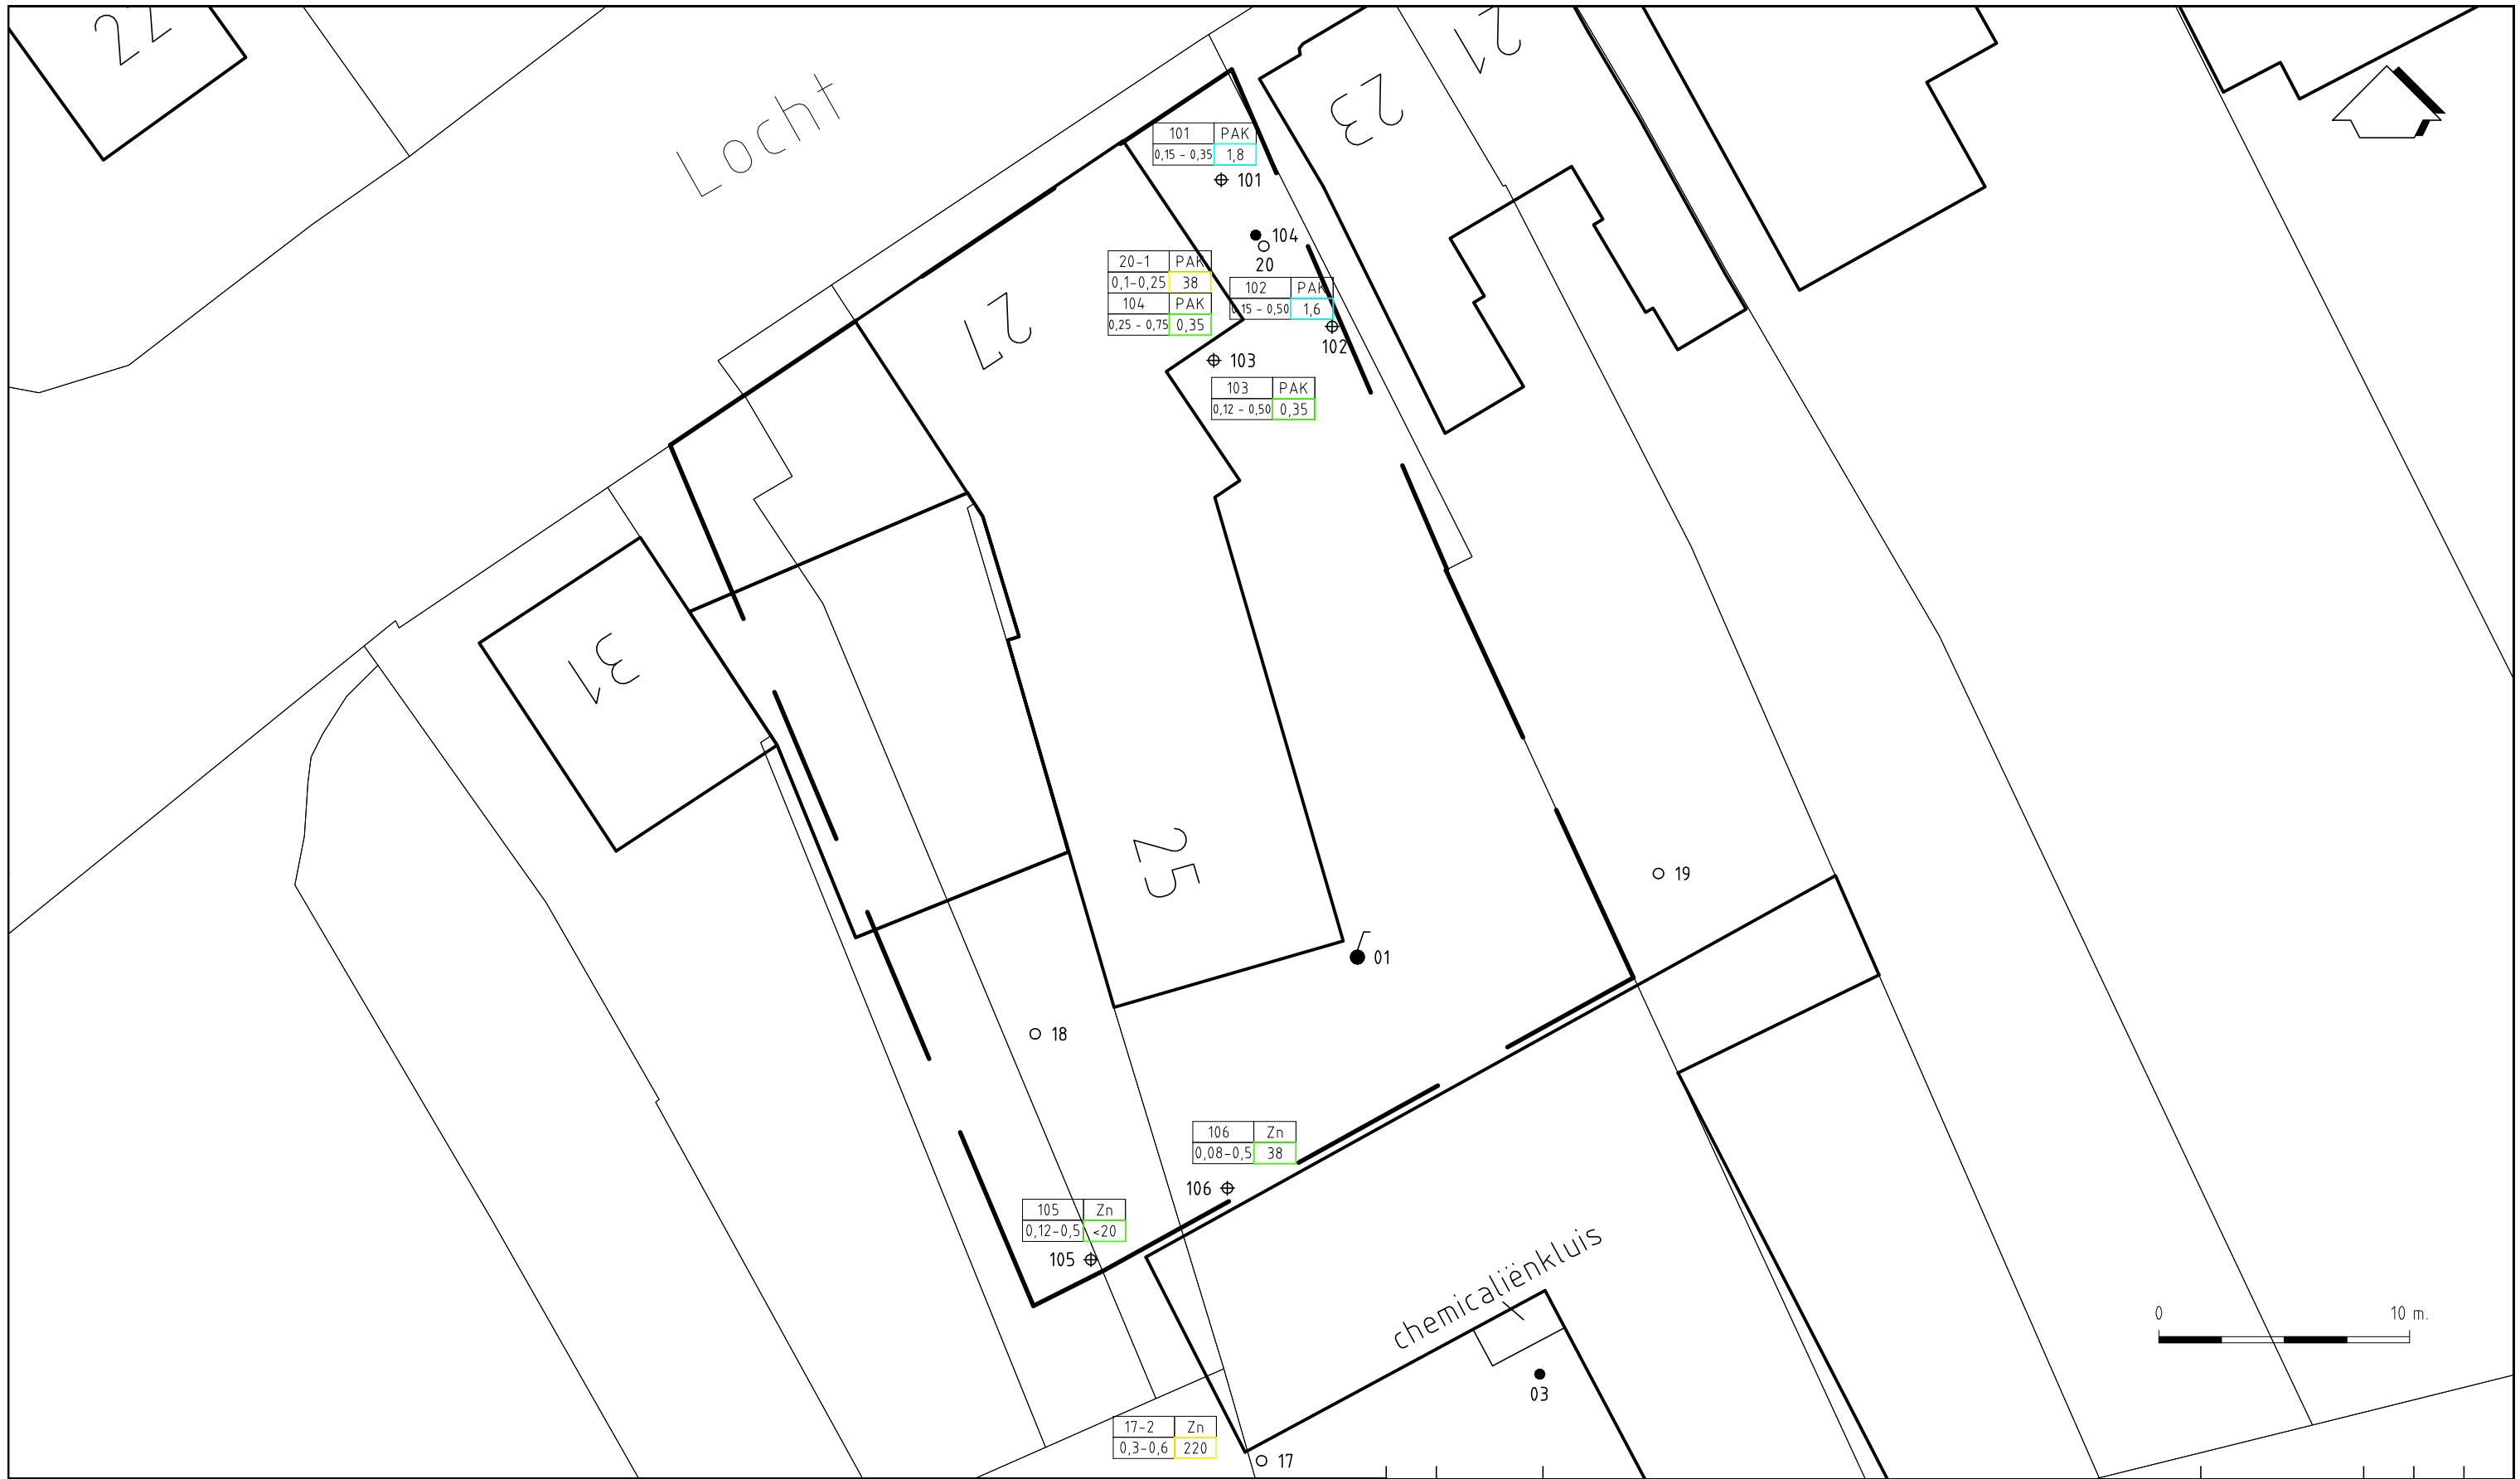
BIJLAGE 2: SITUATIETEKENING

Tijdens het plaatsen van de boringen deden zich geen belemmeringen of bijzonderheden voor. De plaats van de boringen is weergegeven in bijlage 2.

Op 14 november 2014 is het veldwerk uitgevoerd door erkend veldwerker Martin Hoskens. De werkzaamheden zijn uitgevoerd volgens de in hoofdstuk 3 weergegeven onderzoeksstrategie onder certificaat conform VKB protocol 2018 (versie 3.1, 12 december 2013) van de Stichting Infrastructuur Kwaliteitsborging Bodembeheer. De plaats van de kuilen is weergegeven in bijlage 2.
