Verkennend bodemonderzoek  
aan de Lange Kruisweg 112 te  
Veldhoven

**Status:** definitief

**Datum:** 7 juli 2015

**Projectnummer:** 20151347-1

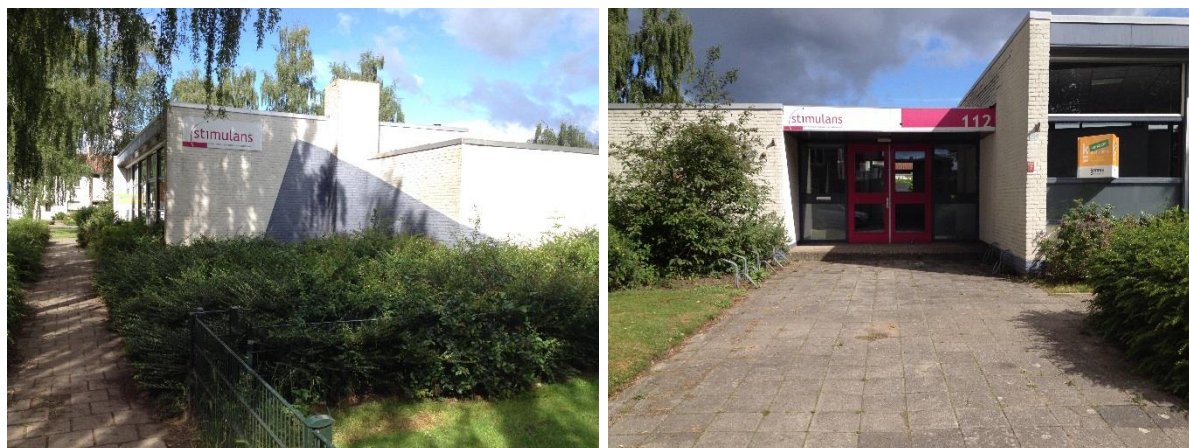
De onderzoekslocatie bevindt zich aan de Lange Kruisweg 112 in de kern van Veldhoven, wijk d'Ekker. De oppervlakte van de locatie bedraagt circa 912 m<sup>2</sup>. De locatie is grotendeels bebouwd met een bedrijfspand met kantooruimte (voormalig gebouw Stimulans, professionele organisatie voor welzijnswerk). Het gebouw is niet meer in gebruik. Het terrein is gedeeltelijk verhard middels tegels en voor het overige is de locatie in gebruik als (sier)tuin. In figuren 1 en 2 zijn overzichtsfoto's van de onderzoekslocatie weergegeven.

Figuren 1 en 2: Overzichtsfoto's onderzoekslocatie.
