Historisch bodemonderzoek

Zittard 41-43 te Veldhoven
(gemeente Veldhoven)

Rapportnummer: E219868.003/TRE

Datum: 24 november 2021

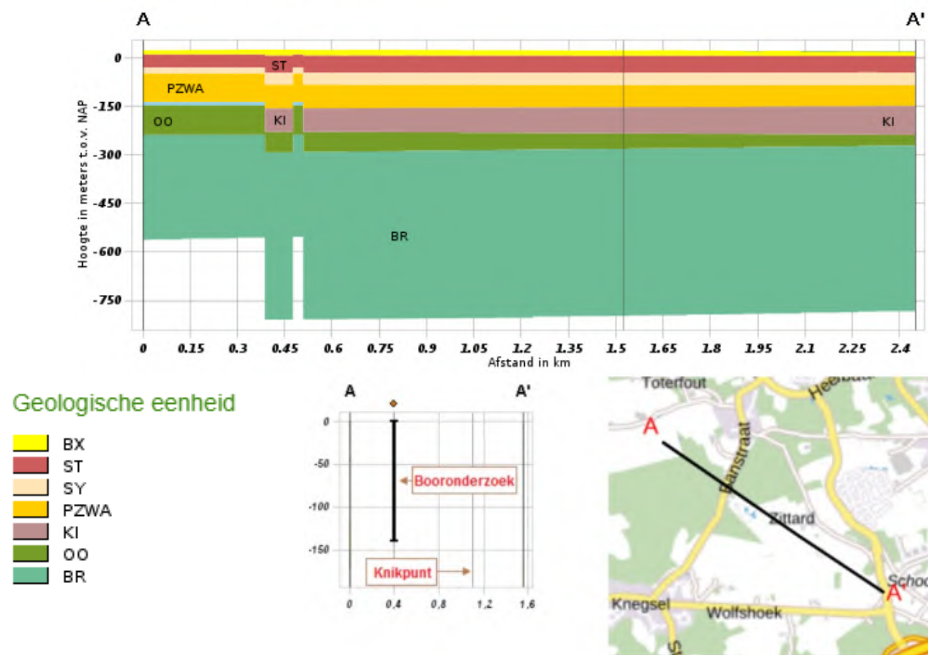
Verticale Doorsnede BRO DGM v2.2

De onderzoekslocatie ligt op een hoogte van circa 24 m t.o.v. NAP. Het grondwater bevindt zich volgens de Grondwaterkaart van Nederland op circa 21 m + NAP. Dit komt overeen met een diepte van circa 3 m-mv. De grondwaterstroming is noordoostelijk gericht.

Geologische eenheid	Lithostratigrafie	Bodemlaag	Lithologie
BX	Formatie van Boxtel	0.00 m - 16.29 m	Zand, zeer fijn tot zeer grof, lokaal kleiig, grindig of humeus; leem, lokaal zandig, lokaal humeus; klei, siltig tot zandig; veen, kleiig
ST	Formatie van Sterksel	16.29 m - 69.17 m	Zand, matig fijn tot uiterst grof, lokaal grindig; grind, lokaal zandig; klei, lokaal siltig tot zandig
SY	Formatie van Stramproy	69.17 m - 107.07 m	Zand, uiterst fijn tot zeer grof, lokaal humeus; klei, lokaal siltig tot zandig, lokaal humeus
PZWA	Formatie van Peize en Formatie van Waalre	107.07 m - 175.62 m	Zand, matig fijn tot uiterst grof, lokaal kleiig tot grindig; klei, lokaal siltig tot zandig, lokaal humeus; veen, lokaal kleiig
KI	Kiezeloöliet Formatie	175.62 m - 257.17 m	Zand, matig fijn tot uiterst grof, lokaal grindig; klei, lokaal siltig tot zandig, lokaal humeus; bruinkool
OO	Formatie van Oosterhout	257.17 m - 304.04 m	Zand, matig fijn tot matig grof, glauconiethoudend, schelphoudend; klei, siltig tot zandig

BR	Formatie van Breda	304.04 m - 820.63 m	Zand, zeer fijn tot matig grof, glauconiethoudend, lokaal schelphoudend; klei, siltig tot zandig

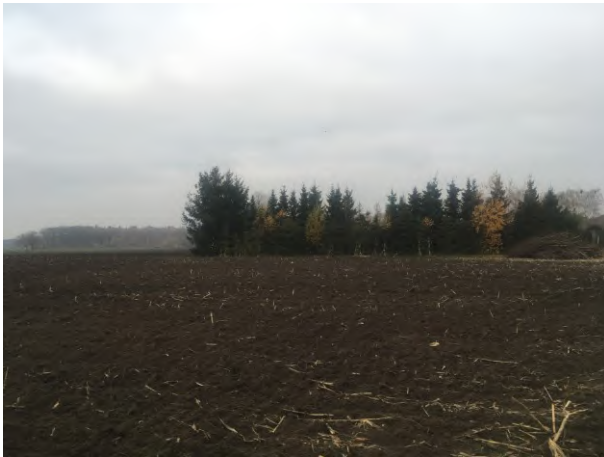
Foto 1
Akkerland

- op het zuidoostelijk akkerland heeft mais gestaan, momenteel was het perceel braakliggend. Op een gedeelte van dit perceel is aan de rand een haag aanwezig(foto 1 en 2);

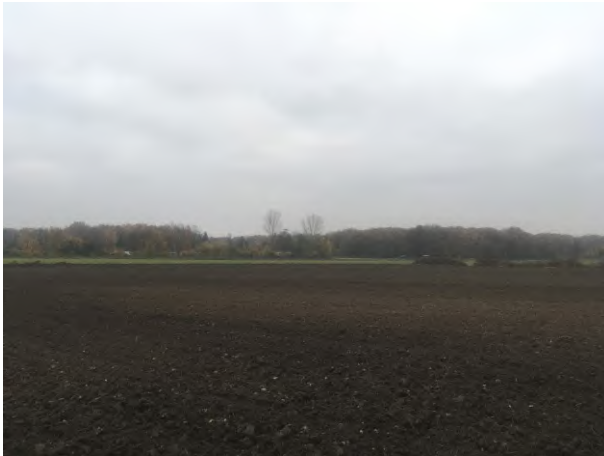
Foto 3
Akkerland

- op het overige akkerland hebben het afgelopen jaar aardappelen gestaan. oO het moment van de inspectie was het betreffende perceel braakliggend (foto 3, 4, 5, 11 en 12);

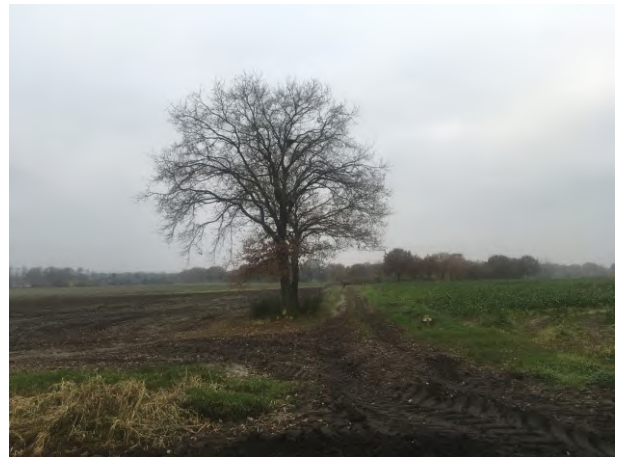
- ten zuiden en oosten van het akkerland loopt een zandpad (Rijt) (foto 6);
- op het noordwestelijk deel van het akkerland was de houtsingel recentelijk gesnoeid (foto 7).

Foto 6
Zandpad (Rijt) ten oosten en westen van de
onderzoekslocatie

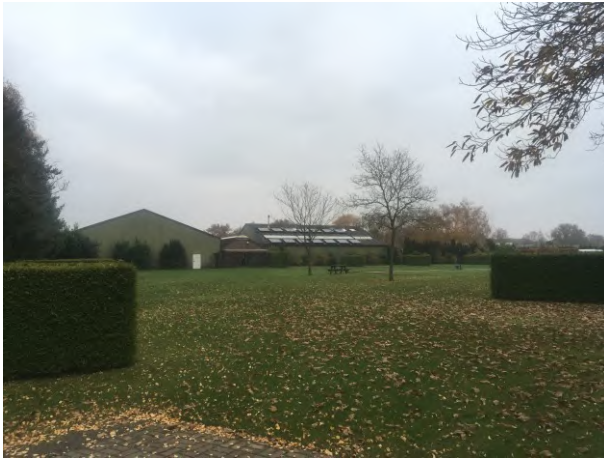
- Het terrein van de minicamping is ingezaaid met gras, tussen de campingplaatsen zijn buxushagen aangeplant voor een stukje privacy (foto 9, 10, 15, 17 en 18);

- het campingterrein is omgeven door een houtsingel (foto 8 en 10) en op het terrein zijn diverse bomen aangeplant (foto 9);
- ten oosten van de minicamping ligt een perceel grasland omgeven door een laurierhaag en dennenbomen. Op het betreffende perceel was men bezig om een omheining te plaatsen t.b.v. wat kleinvee (foto 13, 14 en 16);

Foto 9
Terrein minicamping

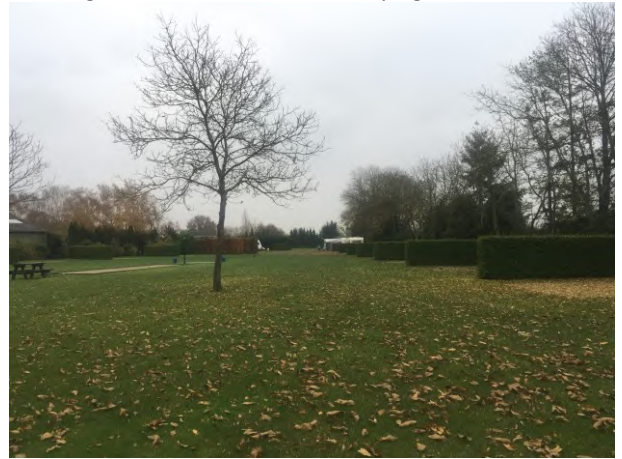
Foto 10
Terrein minicamping

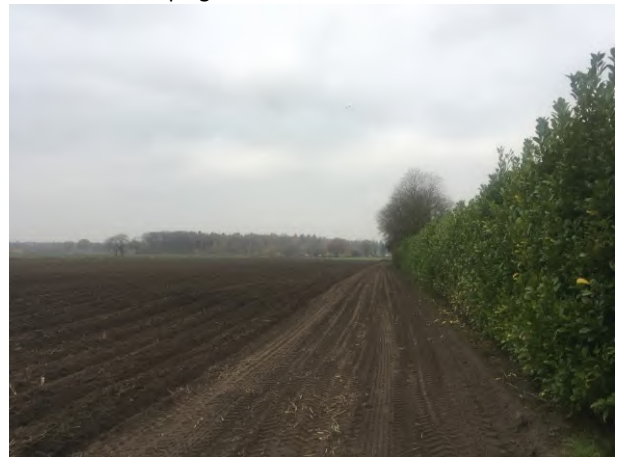
Foto 12
Laurierhaag ten zuiden van weiland

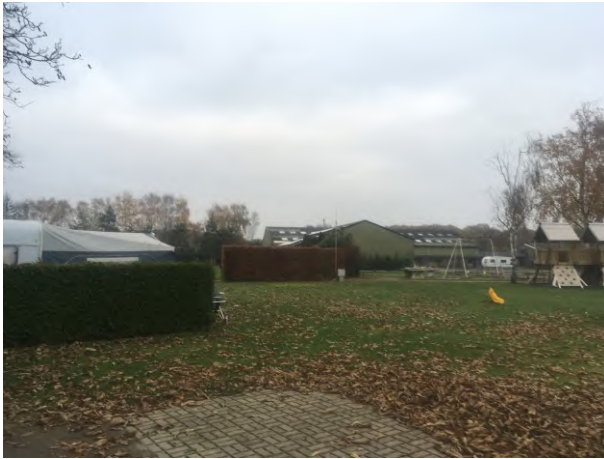
Foto 15
Terrein minicamping

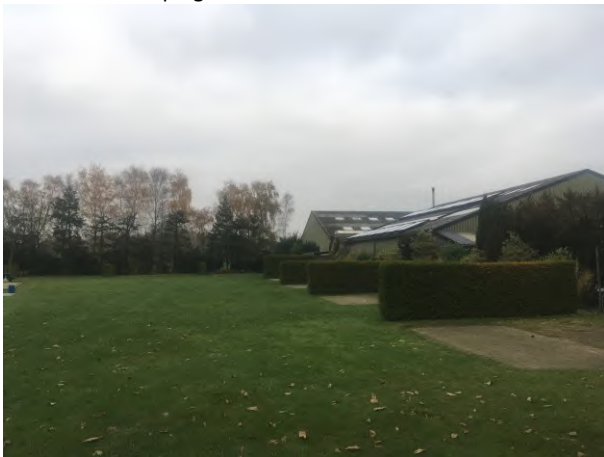
Foto 17
Terrein minicamping

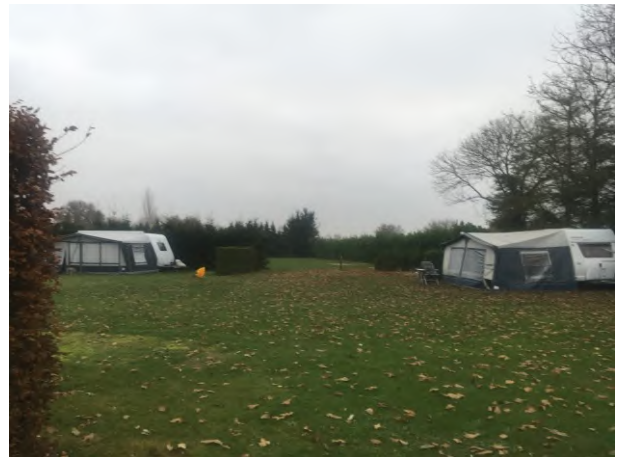
Foto 18
Terrein minicamping
