## **Nieuwe Kerkstraat 26**

## Oude Kerkstraat 39

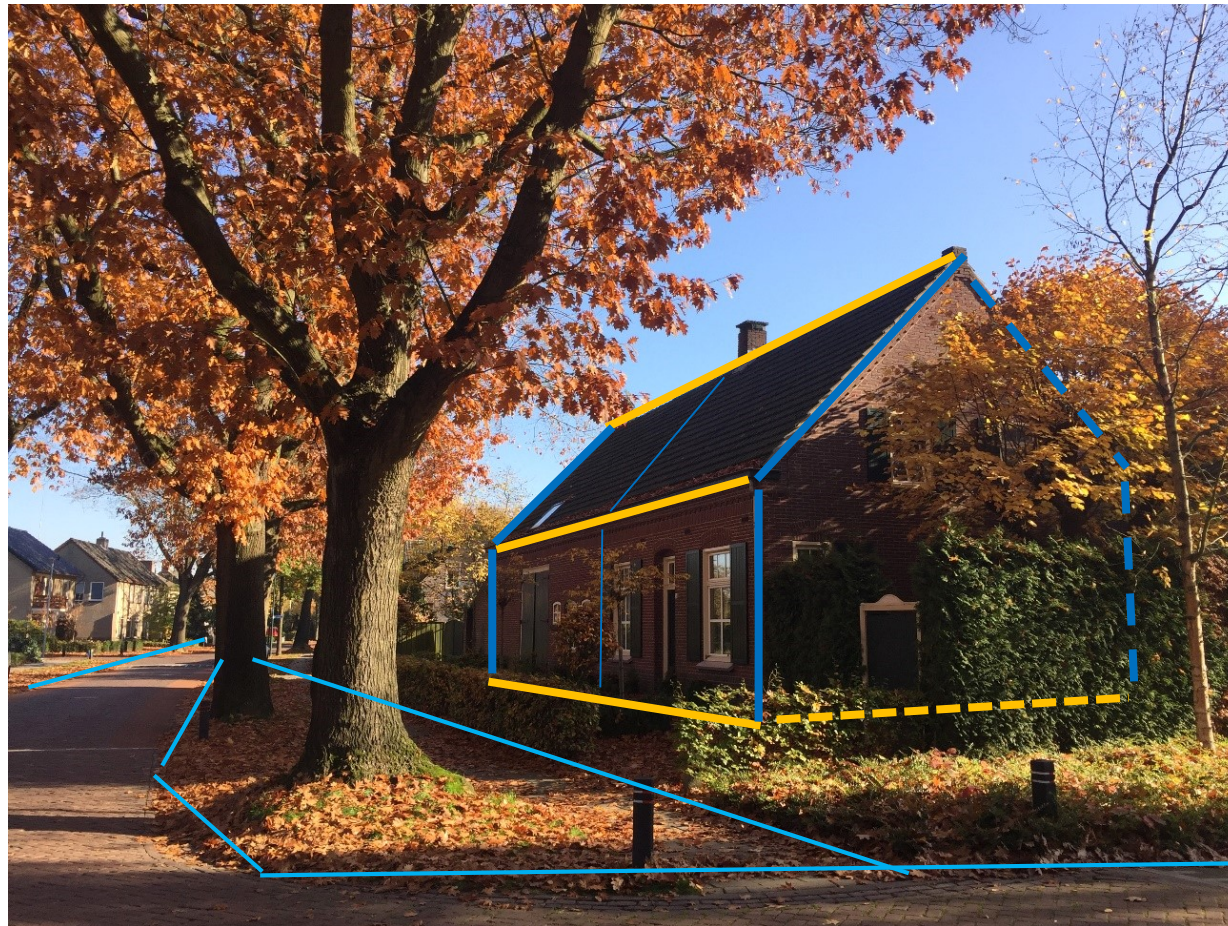
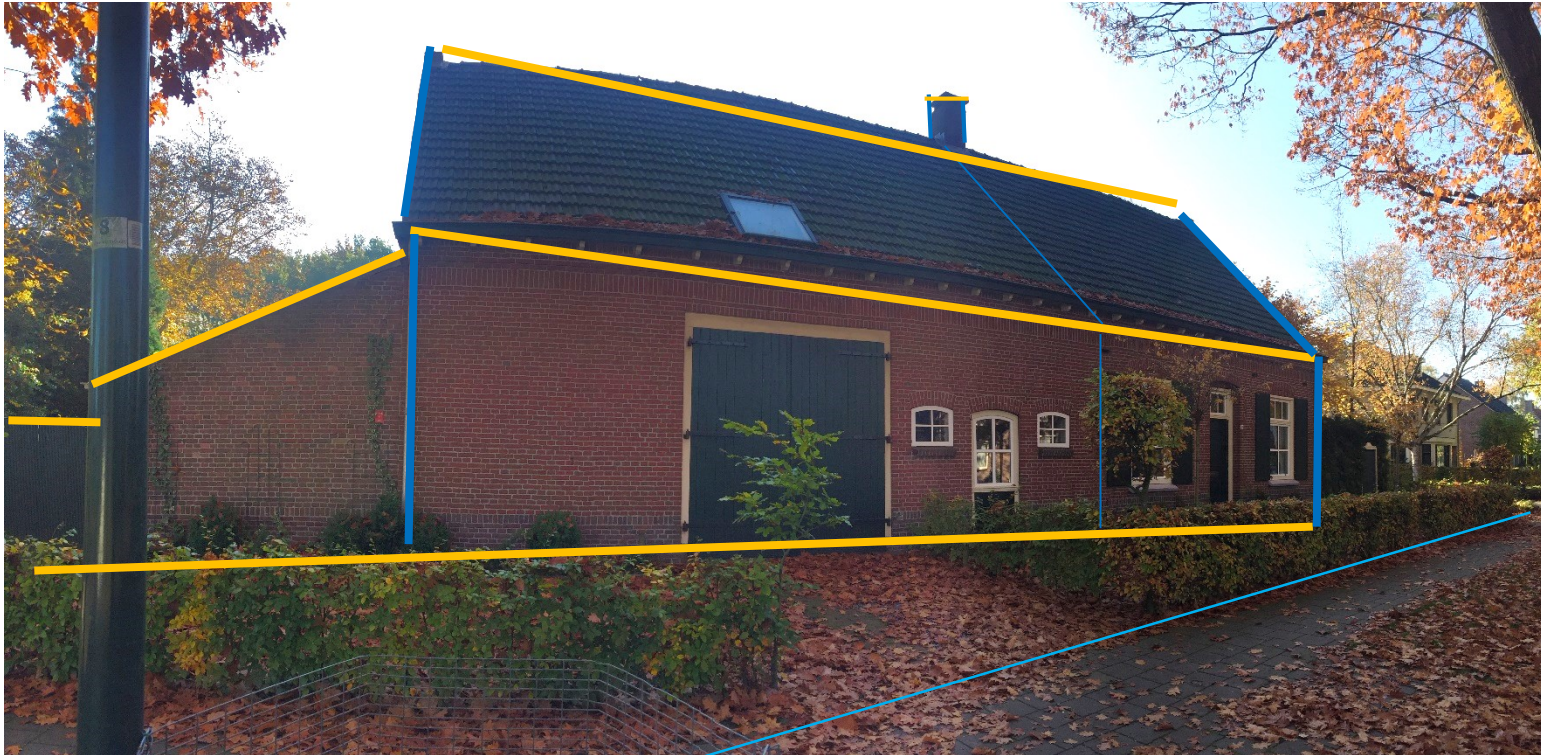
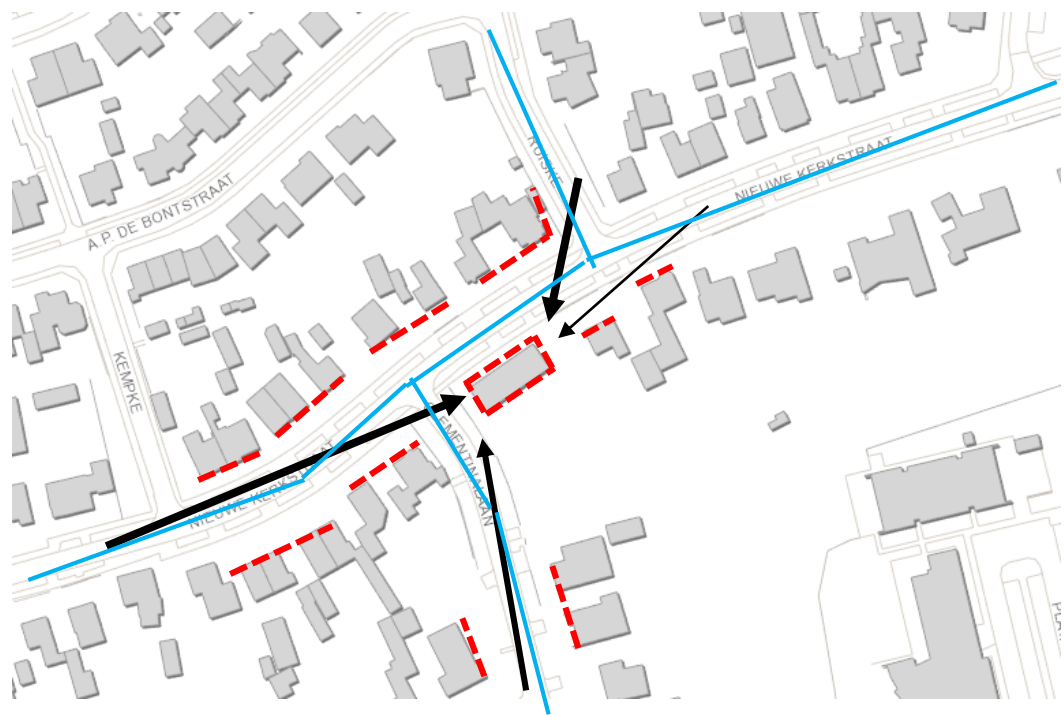
De boerderij bestaat uit één bouwlaag onder een zadeldak met een gesloten kap. De boerderij is relatief kort, maar heeft een forse goothoogte. De kap is gedekt met blauw gesmoorde muldenpannen. Deze liggen in de topgevels in een cementzoom op uitkragende lagen metselwerk. Ter hoogte van de brandmuur staat een schoorsteen op de nok. Een kleine tuit beëindigt de nok.

De gevels zijn opgetrokken in een rode baksteen in kruisverband en wordt beëindigd met een tandlijst boven een steens rollaag. De omtimmerde bakgoot wordt ondersteund door gootklossen. Aan de achterkant is de detaillering soberder.

De voorgevelindeling met gevelopeningen oogt in hoofdopzet oorspronkelijk, hoewel de kozijnen na 1981 zijn vervangen. Aan weerszijden van de iets verdiept liggende entree deur met bovenlicht staan twee ramen onder een segmentboog, bestaande uit een strek en een metselwerk-boogveld. Links van het woonhuisgedeelte ligt het bedrijfsdeel, voorzien van een loopdeur met aan weerszijden stalraampjes, en een hoge dubbele deeldeur van recente datum. De huidige dubbele deur lijkt een goede reconstructie van de oorspronkelijke situatie. Aan de linkerzijgevel staat een gemetselde afgang in licht afwijkende baksteen, vermoedelijk van latere datum.

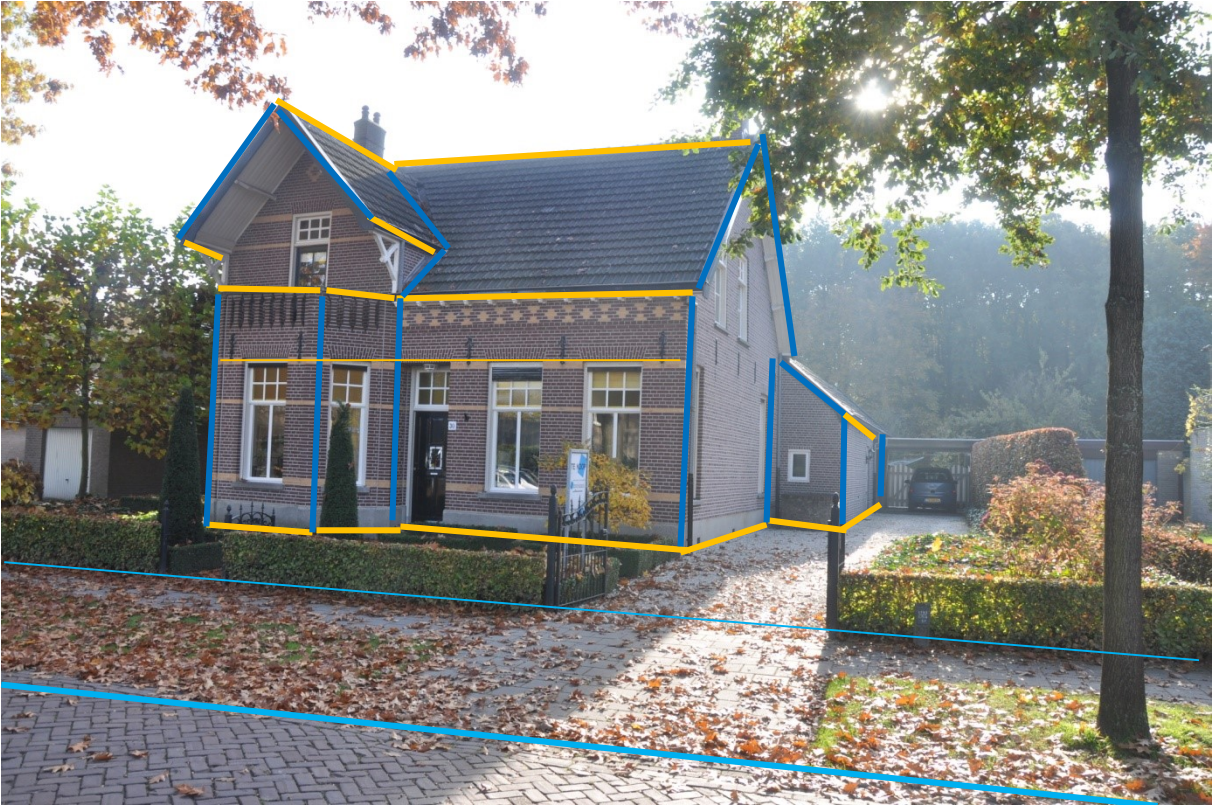
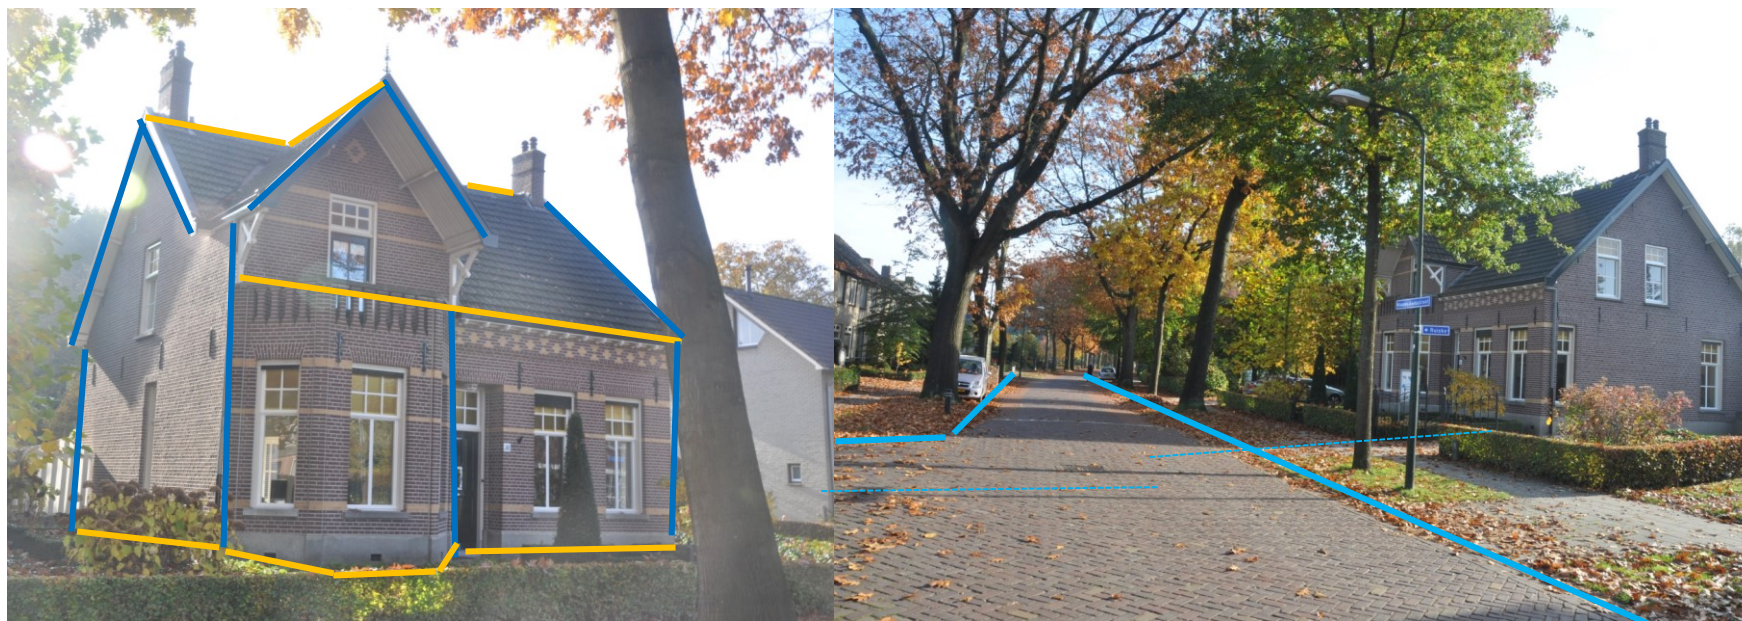
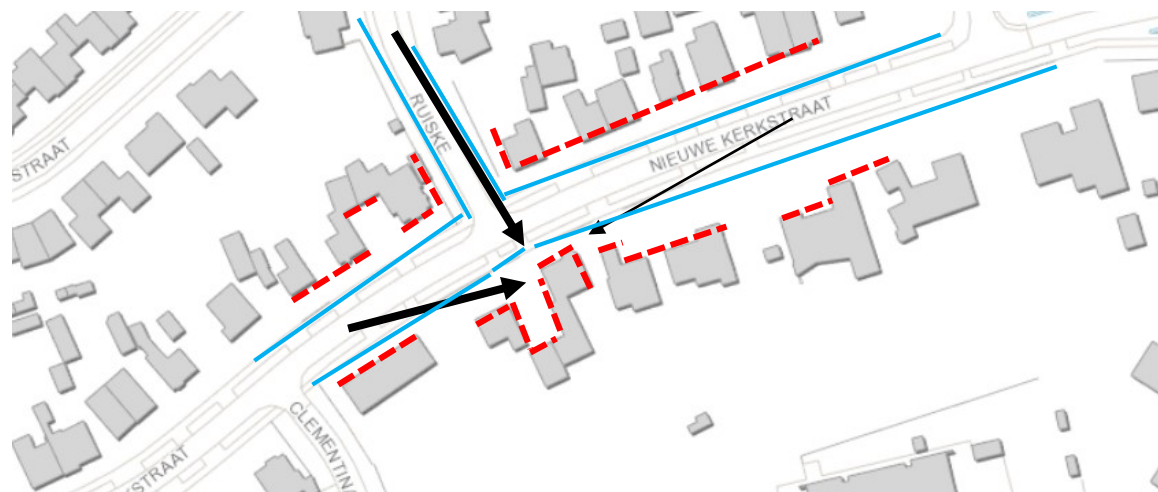
De eenlaagse woning met kap en twee gemetselde schoorstenen op de nok heeft een opvallende erker uitbouw aan de voorgevel. Een ruime kamer brede erker met een gemetseld balkon steekt aan de linkerzijde voor de gevel van de woning uit. Het gevelvlak boven het balkon is hoger opgetrokken en heeft een deur onder een topgevel. Het zadeldak loodrecht op het eerste dak steek ver voor de gevel uit en overdekt het balkon. De erker heeft in het voorvlak een T-venster en in de twee schuine zijvlakken een smaller venster met bovenlicht. Het balkon heeft een gemetselde borstwering.

Naast de erker is de voordeur en zijn twee T-vensters geplaatst. Het gevelvlak eindigt in een decoratief fries van gele en rode baksteen. De woning heeft rondom een plint. Alle gevelopeningen hebben een strek als overspanning. De bovenlichten zijn van een roedeverdeling voorzien. De rechter zijgevel heeft nabij de voorgevel en de achtergevel respectievelijk een smal venster en breder venster. Op de verdieping zijn in de topgevel twee schuifvensters. Bij de achtergevel verspringt een lang aangebouwd bijgebouw. Een carport sluit aan op deze aanbouw. De linker zijgevel heeft in de middenas op de begane grond en op de verdieping in de topgevel een schuifvenster.

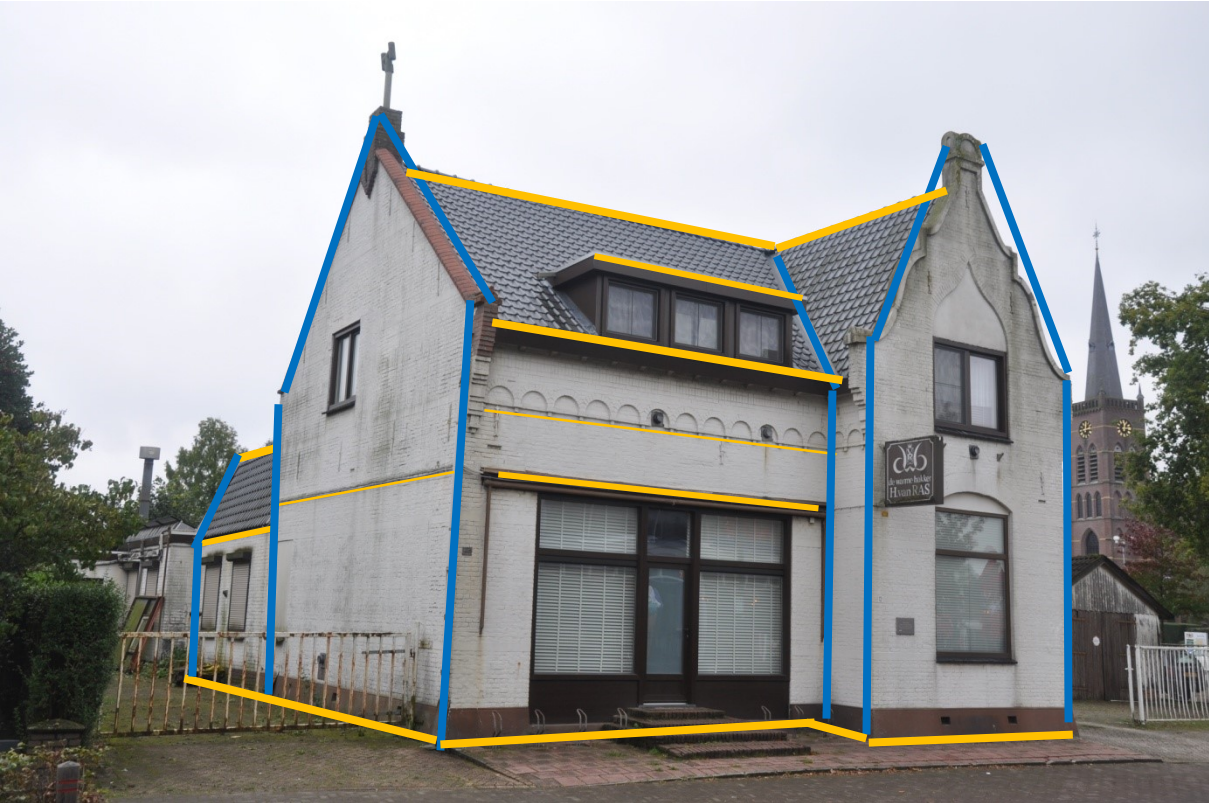
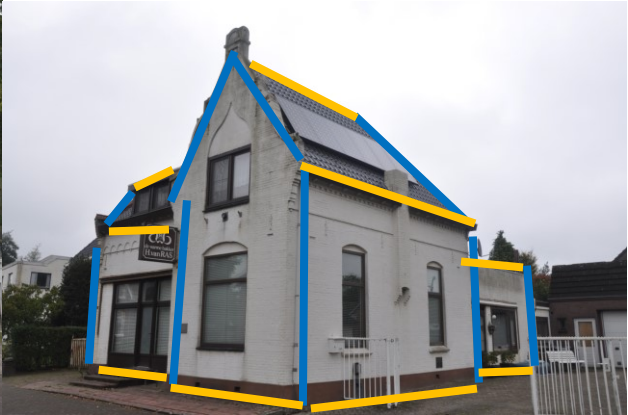
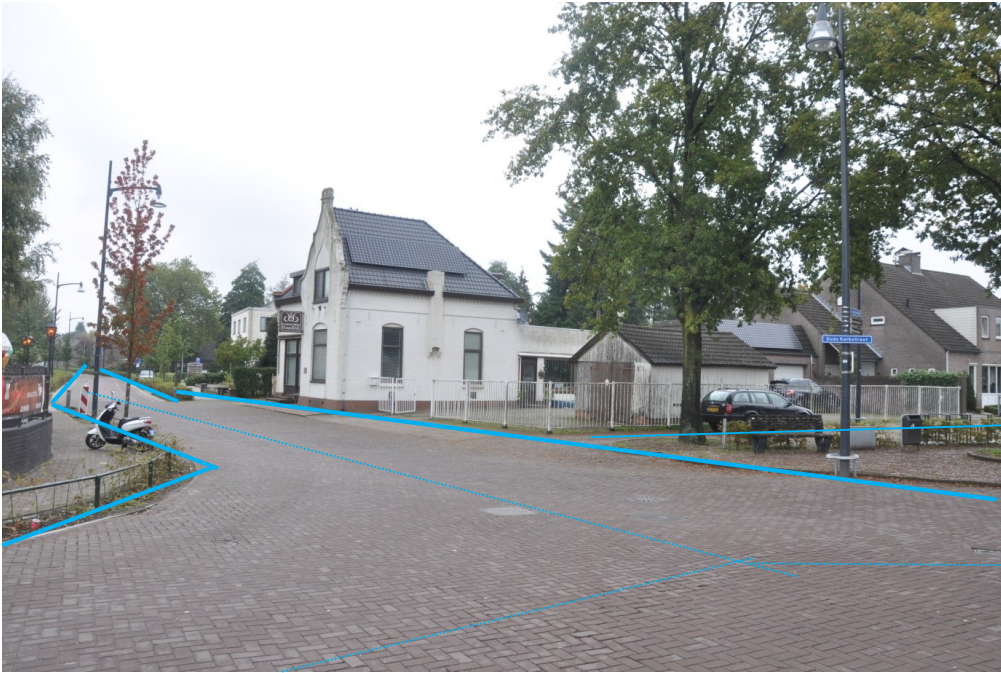
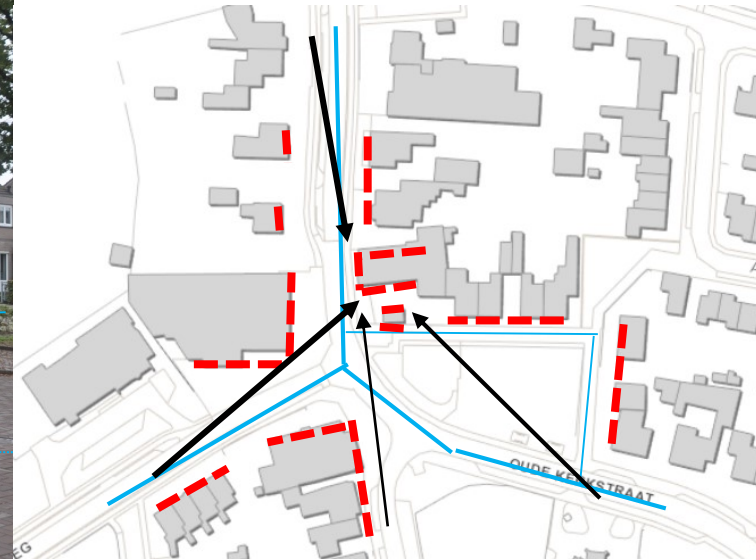
Het pand heeft samengestelde bouwmassa's. De hoofdmassa is anderhalve bouwlaag hoog, voorzien van een zadeldak en evenwijdig aan de Oude Kerkstraat gelegen. Een gezwengte topgevel aan de rechterzijde schuift voor de hoofdmassa. Het dakschild boven de rechterzijgevel sluit aan tegen het dakvlak boven de achtergevel. Tegen de achtergevel is aan de linkerzijde een lage uitbouw met zadeldak en aansluitend hiertegen een uitbreiding aan de linkerzijde met een plat dak.

De voorgevel heeft op de begane grond aan de linkerzijde een grote pui met centraal daarin de toegangdeur links en rechts geflankeerd door grote winkelruiten boven een lage borstwering. De gevelhoogte wordt onderbroken door een boogfries. Een houten bakgoot kraagt over dit geveldeel. Het met geëngobeerde tuile du nord pannen gedekte dakvlak wordt onderbroken door een brede plat afgedekte dakkapel met drie ramen. Het rechter deel heeft onder een segmentboog een iets terug liggende boogtrommel en raam met tussendorpel, op de verdieping is hierboven een raam met tussenstijl onder een iets terug liggende ezelsrugboog.

De linker zijgevel heeft op de verdieping een raam met tussenstijl. Aansluiten aan de gevel is de uitbouw met twee vensters. De rechterzijgevel heeft links en rechts een schuifvenster onder een segmentboog. De gevel is in het midden onderbroken door een schoorsteen die deels buiten het gevelvlak steekt en iets boven het dakvlak eindigt. Dit gevelvlak wordt in de hoogte door een uitkragende laag onderbroken en vormt daarmee een vlak fries. Iets verspringen van dit gevelvlak is een uitbouw tegen de achtergevel. In de zijgevel hiervan is een deur en een horizontaal raam met tussenstijl ten behoeve van een zijraam. Verder naar achter is eveneens iets verspringen een verdere aanbouw.

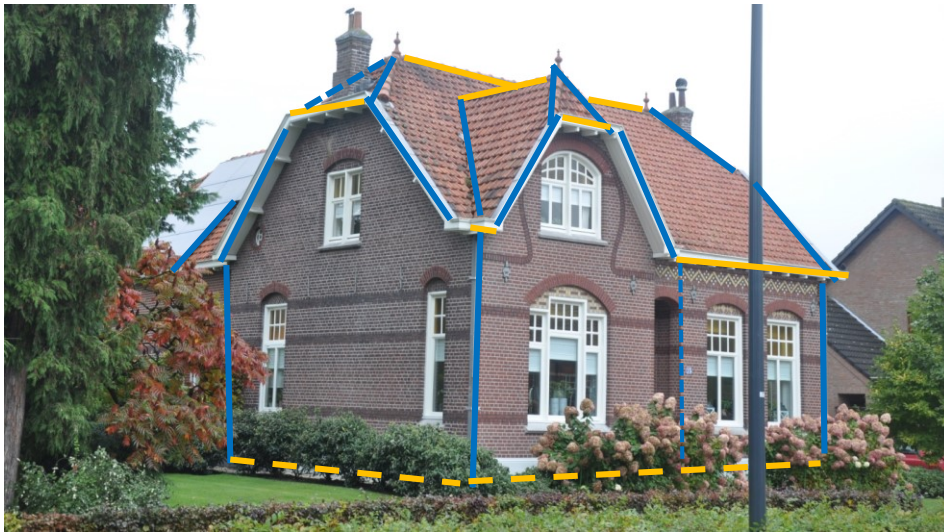
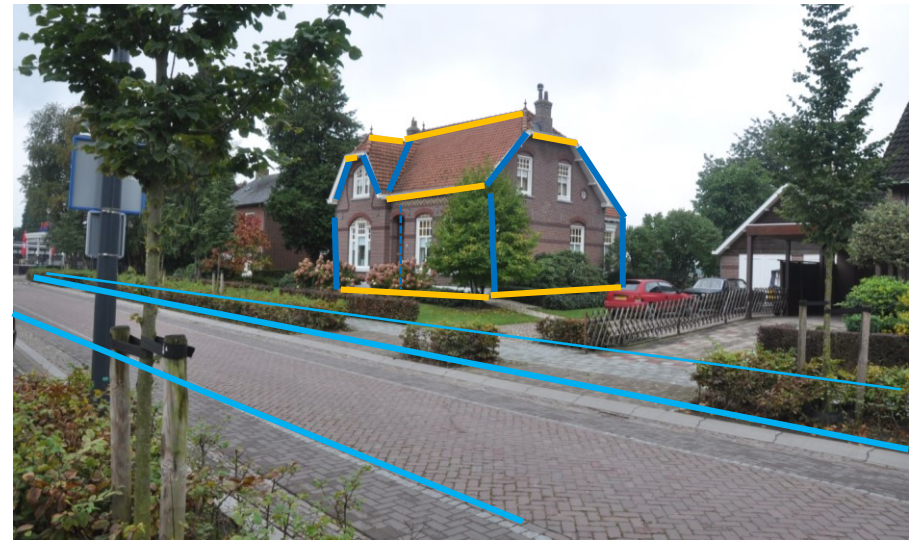
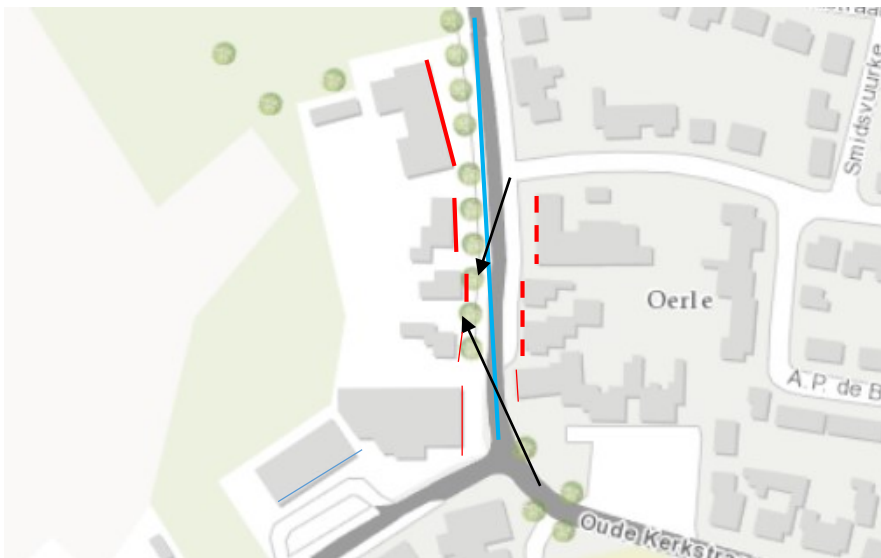
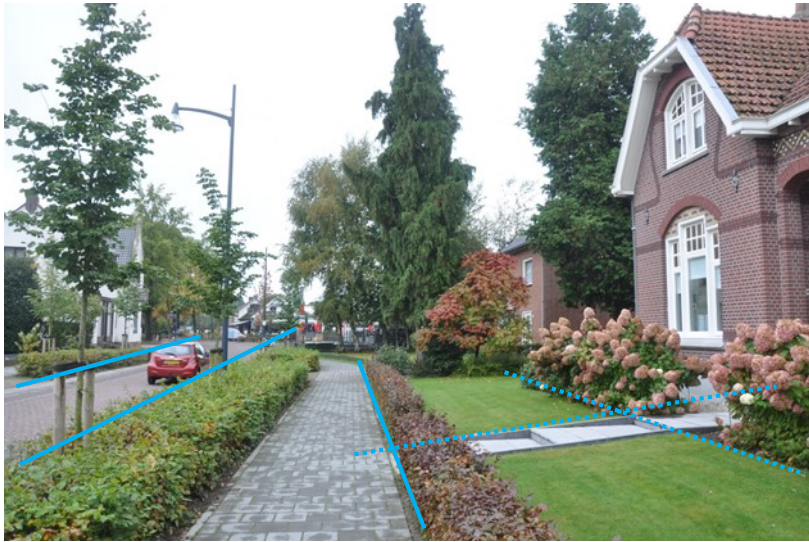
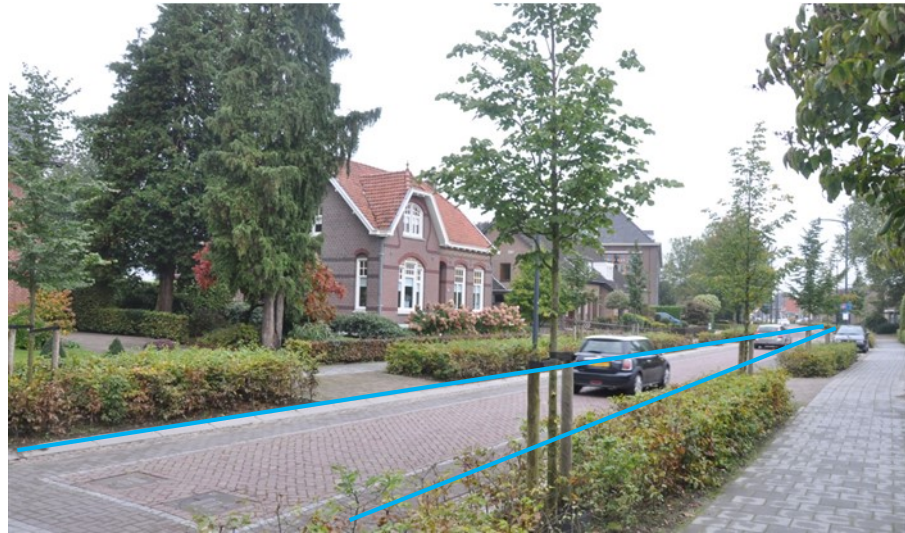
De éénlaags baksteen villa met een tweede bouwlaag onder de kap, wordt gekenmerkt door elementen uit de late Jugendstil. Aan de linkerkant van de voorgevel is een afgeknotte topgevel met wolfseind, waaronder een groot kruisvenster onder een ruime segmentboog. Het zadeldak met wolfseinden is gedekt met rode tuile en noord pannen. Een overkragende houten bakgoot op klossen gaat vloeiend over in de dakoverstek langs de topgevels.

De voorgevel heeft op de begane grond in de as van de topgevel ook een groot driedelig raam onder een ruime segmentboog, rechts daarvan de terugliggende voordeur en twee schuifvensters. Het metselwerk van rode baksteen in geveldeel onder de topgevel wordt onderbroken door een donkerrode band die sierlijk om het venster in de topgevel gedrapeerd is. Op de hoogte van de bovendorpel, wisseldorpel en onderdorpel zijn eveneens dergelijke banden aangebracht. De schuifvensters en overige ramen hebben bovenlichten met een fijne roedeverdeling en zijn met ruime segmentbogen overspannen. Aan de linkerkant gaat de zijgevel over in een uitbouw naar achter. De zijgevels hebben dicht bij de straat een smal schuifvenster dat uitzicht op de straat geeft, verder naar achter is een schuifvenster in de gevel. In de topgevel is kruisvenster met een rechte bovendorpel onder een ruime segmentboog. De rechterzijgevel is gelijk aan de linker met uitzondering van het venster in de topgevel, aan de rechterkant zijn twee schuifvensters op de verdieping.

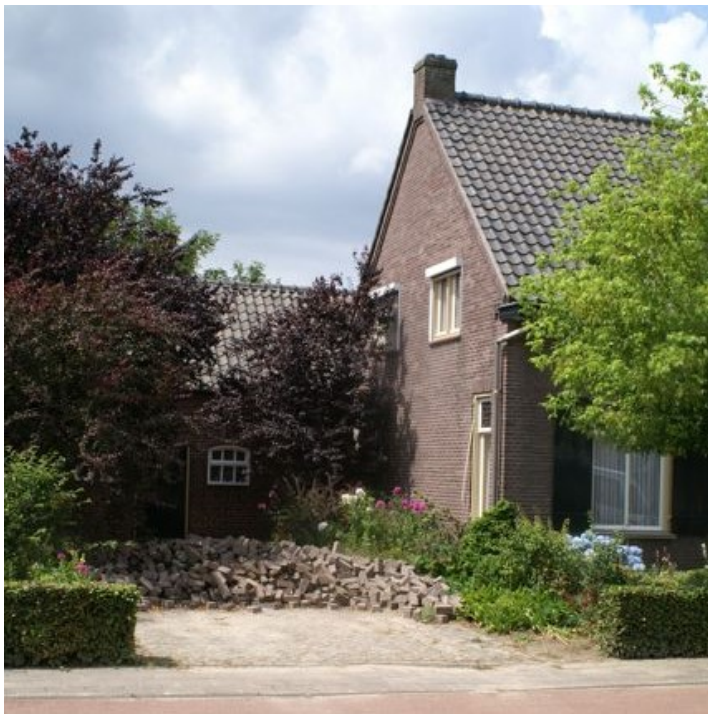
Linker zijgevel met bijgebouw

De linkerzijgevel (van het woonhuis) is voorzien van twee kozijnen op de begane grond en twee op de zolderverdieping. Op de begane grond bevindt zich aan de voorzijde van de gevel een smal kozijn met schuifraam en glas-in-lood bovenlicht. Bijna tegen de achtergevel is een kleiner opkamerkozijn. Op de zolderverdieping zijn twee dubbele, houten schuiframen.

Links van de hoofdmassa is een uitbouw (voormalige varkensstal) aangebouwd. De voorgevel van de uitbouw ligt gelijk met de achtergevel van de hoofdmassa en is voorzien van een schilddak met gesmoorde OVH-pannen. In het midden van de voorgevel is een houten staldeur in een houten kozijn geplaatst. Aan weerszijden van de deur bevindt zich een houten stalraam.

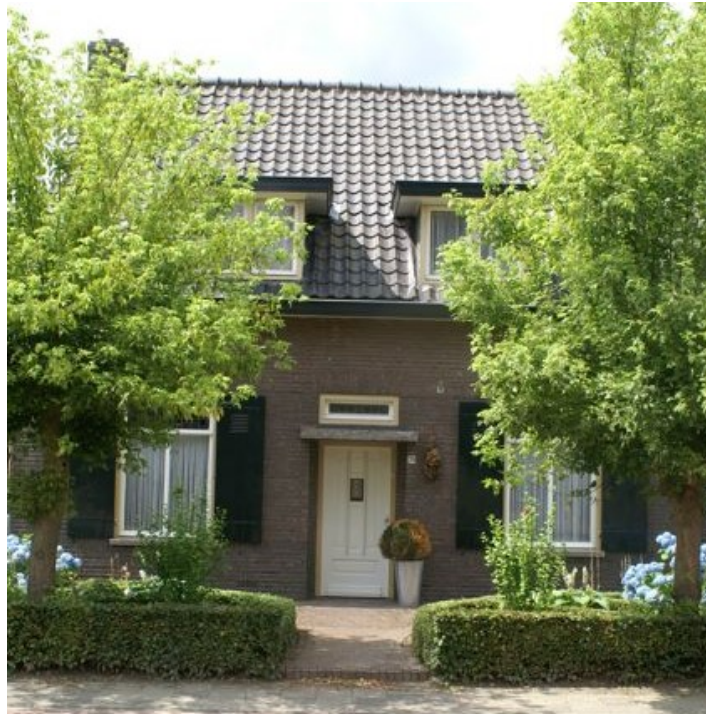
Voorzijde entree

De woning heeft door de latere bouwdatum een ander karakter dan het stalgedeelte, te weten een kenmerken van het zakelijk expressionisme. Het woondeel heeft een symmetrische opzet met drie traveeën. De entreepartij met erboven een betonnen afdak bevindt zich in de middelste travee. Aan weerszijden van de entree is een houten kozijn met T-schuifvenster geplaatst. De kozijnen zijn voorzien van houten luiken.

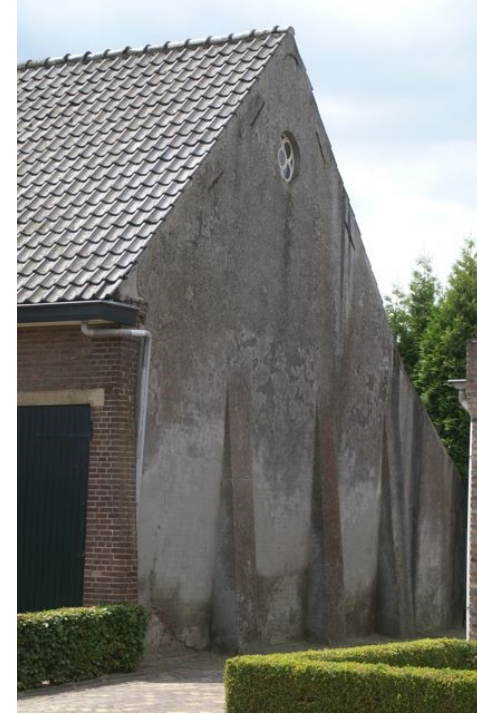
Rechter zijgevel met steunberen

De rechterzijgevel is voorzien van een cementlaag en wordt ondersteund door drie eenvoudige (functionele), wigvormige steunberen. Het schuine dakvlak loopt aan de achterzijde bijna door tot op de grond. Onder dit deel is een opslagruimte gepositioneerd.
