Briefrapportage

Verkennend bodemonderzoek
Dorpstraat 25-25a te Veldhoven

September 2017

Projectnummer : DST.284017
Rapportagedatum : 15-09-2017

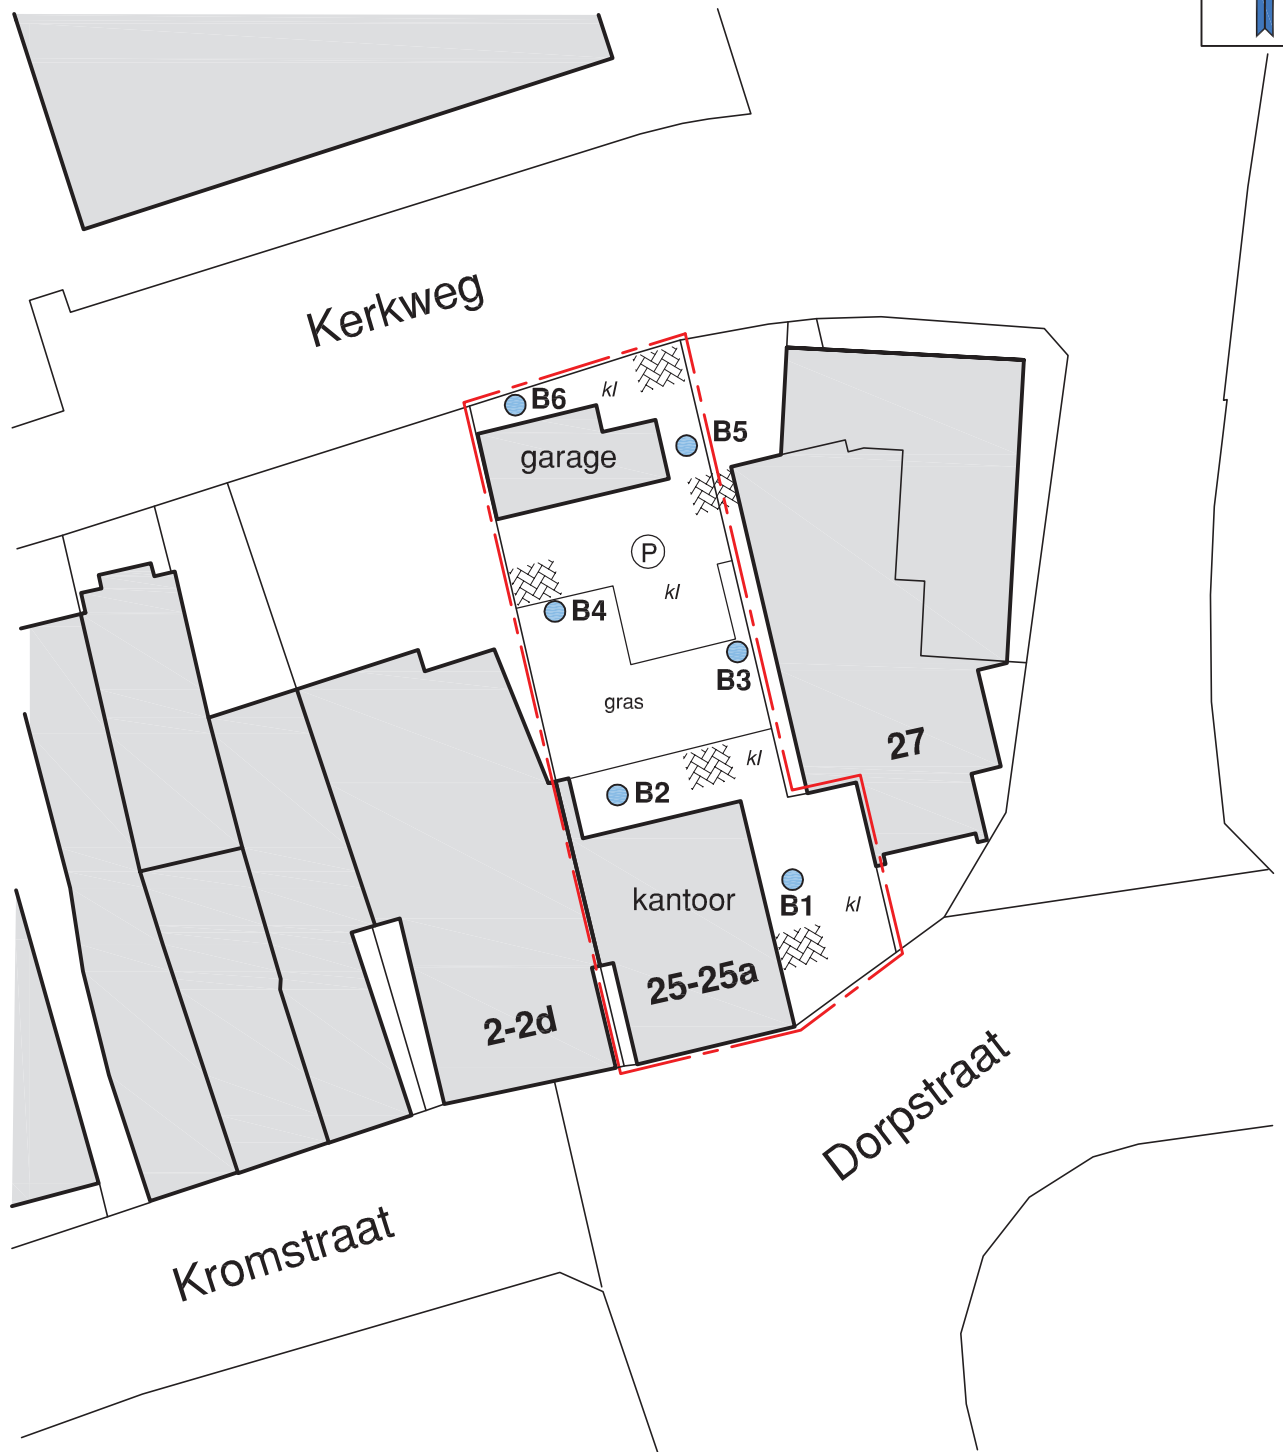
BIJLAGE 2

Op de situatietekening in bijlage 2 is de plaats van de 6 grondboringen aangegeven (B1 t/m B6). De boringen zijn gelijkmatig verdeeld over de onderzoekslocatie.

● Ondiepe boring (0,4 m-mv)
