**Verkennd bodem- en asbestonderzoek
Dorpstraat 195-197
Veldhoven**

Verkennend bodem- en asbestonderzoek

betreffende de locatie
Dorpstraat 195-197
Veldhoven

documentkenmerk
1506/110/TB-01

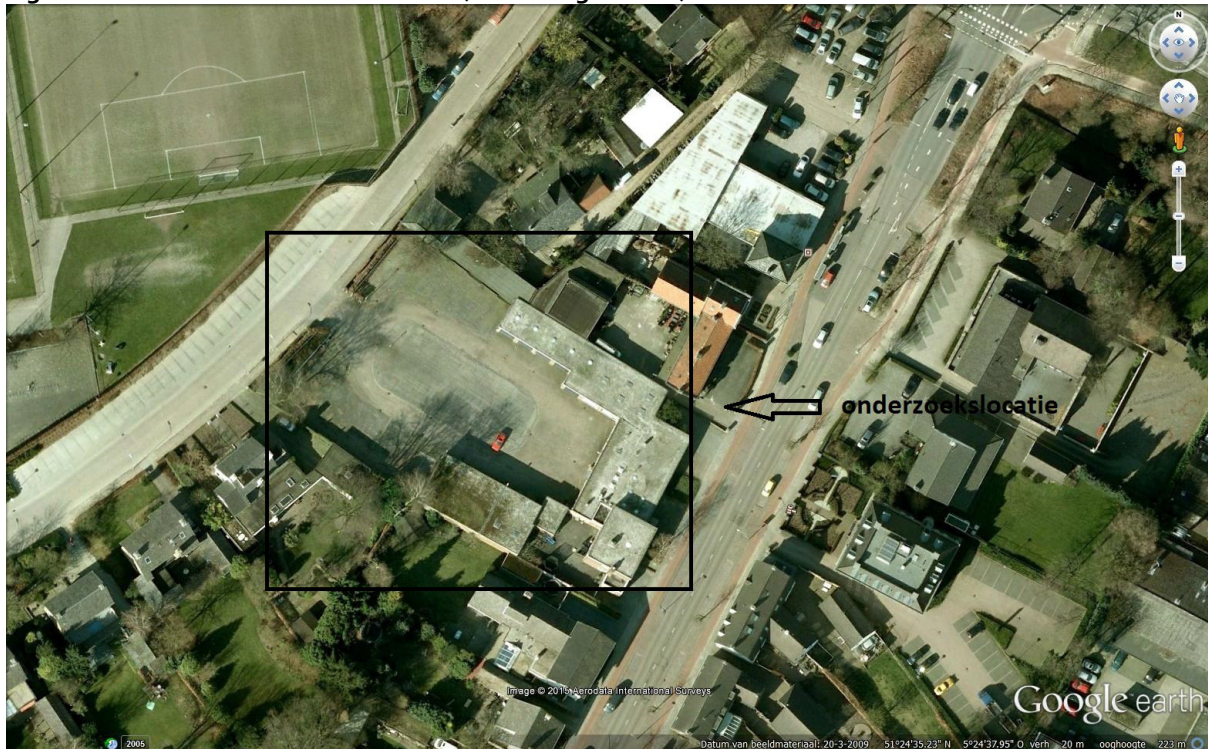
Figuur 2.1: luchtfoto onderzoekslocatie (bron Google Earth).

Op de onderzoekslocatie bevinden zich een bedrijfspand en een woonhuis. Het bedrijfspand is momenteel niet in gebruik. In het verleden is op de locatie het bedrijf Brabant Water gevestigd geweest. Het achterterrein is in gebruik als parkeerplaats met garageboxen. Het parkeerterrein is gedeeltelijk verhard met klinkers en gedeeltelijk verhard met asfalt. Het toekomstige gebruik van de locatie is niet bekend.
