RAPPORT
Verkennd bodemonderzoek
Lijsterbesbeek - De Bussels te Veldhoven

Opdrachtgever
Gemeente Veldhoven
Meiveld 1
5501 KA Veldhoven

Projectnummer
Aeres Milieu projectnummer AM18405

Projectnummer	: AM18405
Soort onderzoek	: Verkennd bodemonderzoek
Adres onderzoekslocatie	: Lijsterbesbeek - De Bussels te Veldhoven
Gemeente	: Veldhoven
Kadastrale registratie	: Veldhoven sectie D nummer 3366 en 5497 (ged.)
Coördinaten	: X = 156.100 / Y = 381.140
Oppervlakte	: circa 8.160 m ²
Aanleiding onderzoek	: Nieuwbouw van een zwembad
Opdrachtgever	: Gemeente Veldhoven

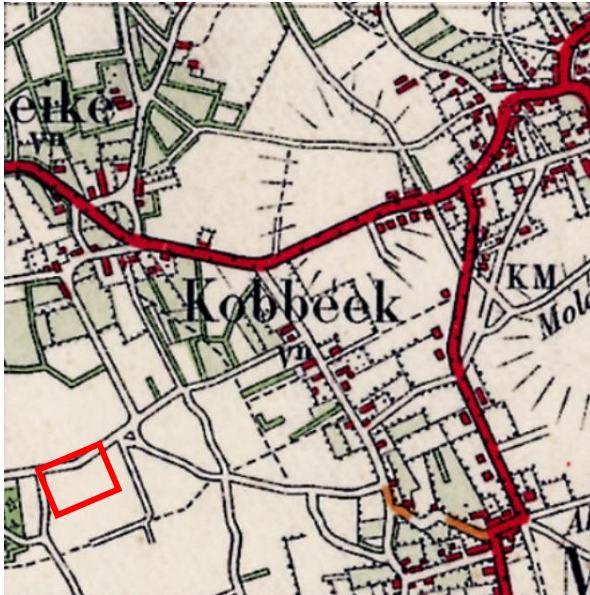
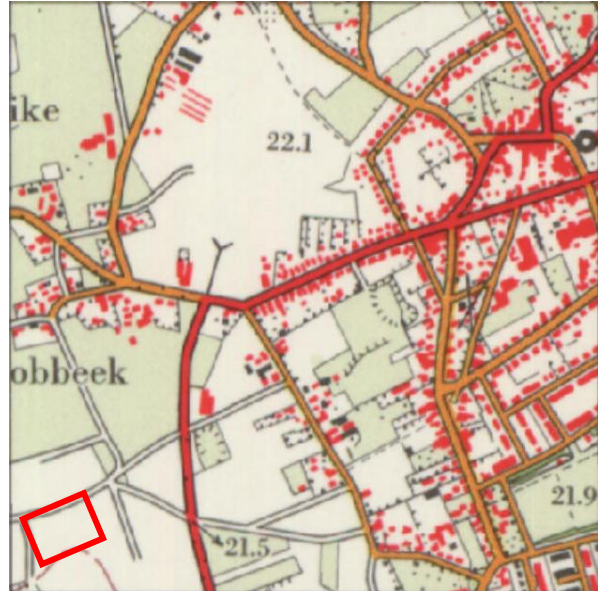
In het kader van het vooronderzoek is historisch kaartmateriaal bestudeerd. Uit kaartmateriaal van de geraadpleegde historische kaarten is af te leiden dat de onderzoekslocatie medio 1980 bestond uit agrarisch bouwland. Op de kaart uit 1985 is bebouwing waar te nemen binnen de onderzoekslocatie. Het betreft een basisschool die recent gesloopt is. Ook bestaande zwembad is waar te nemen. Op de kaart uit 1995 is af te leiden dat de woonbebouwing in de omgeving van de onderzoekslocatie is toegenomen.

Afbeelding 2a t/m 2d: geraadpleegde historische kaarten (Bron kaarten: topotijdreis.nl)

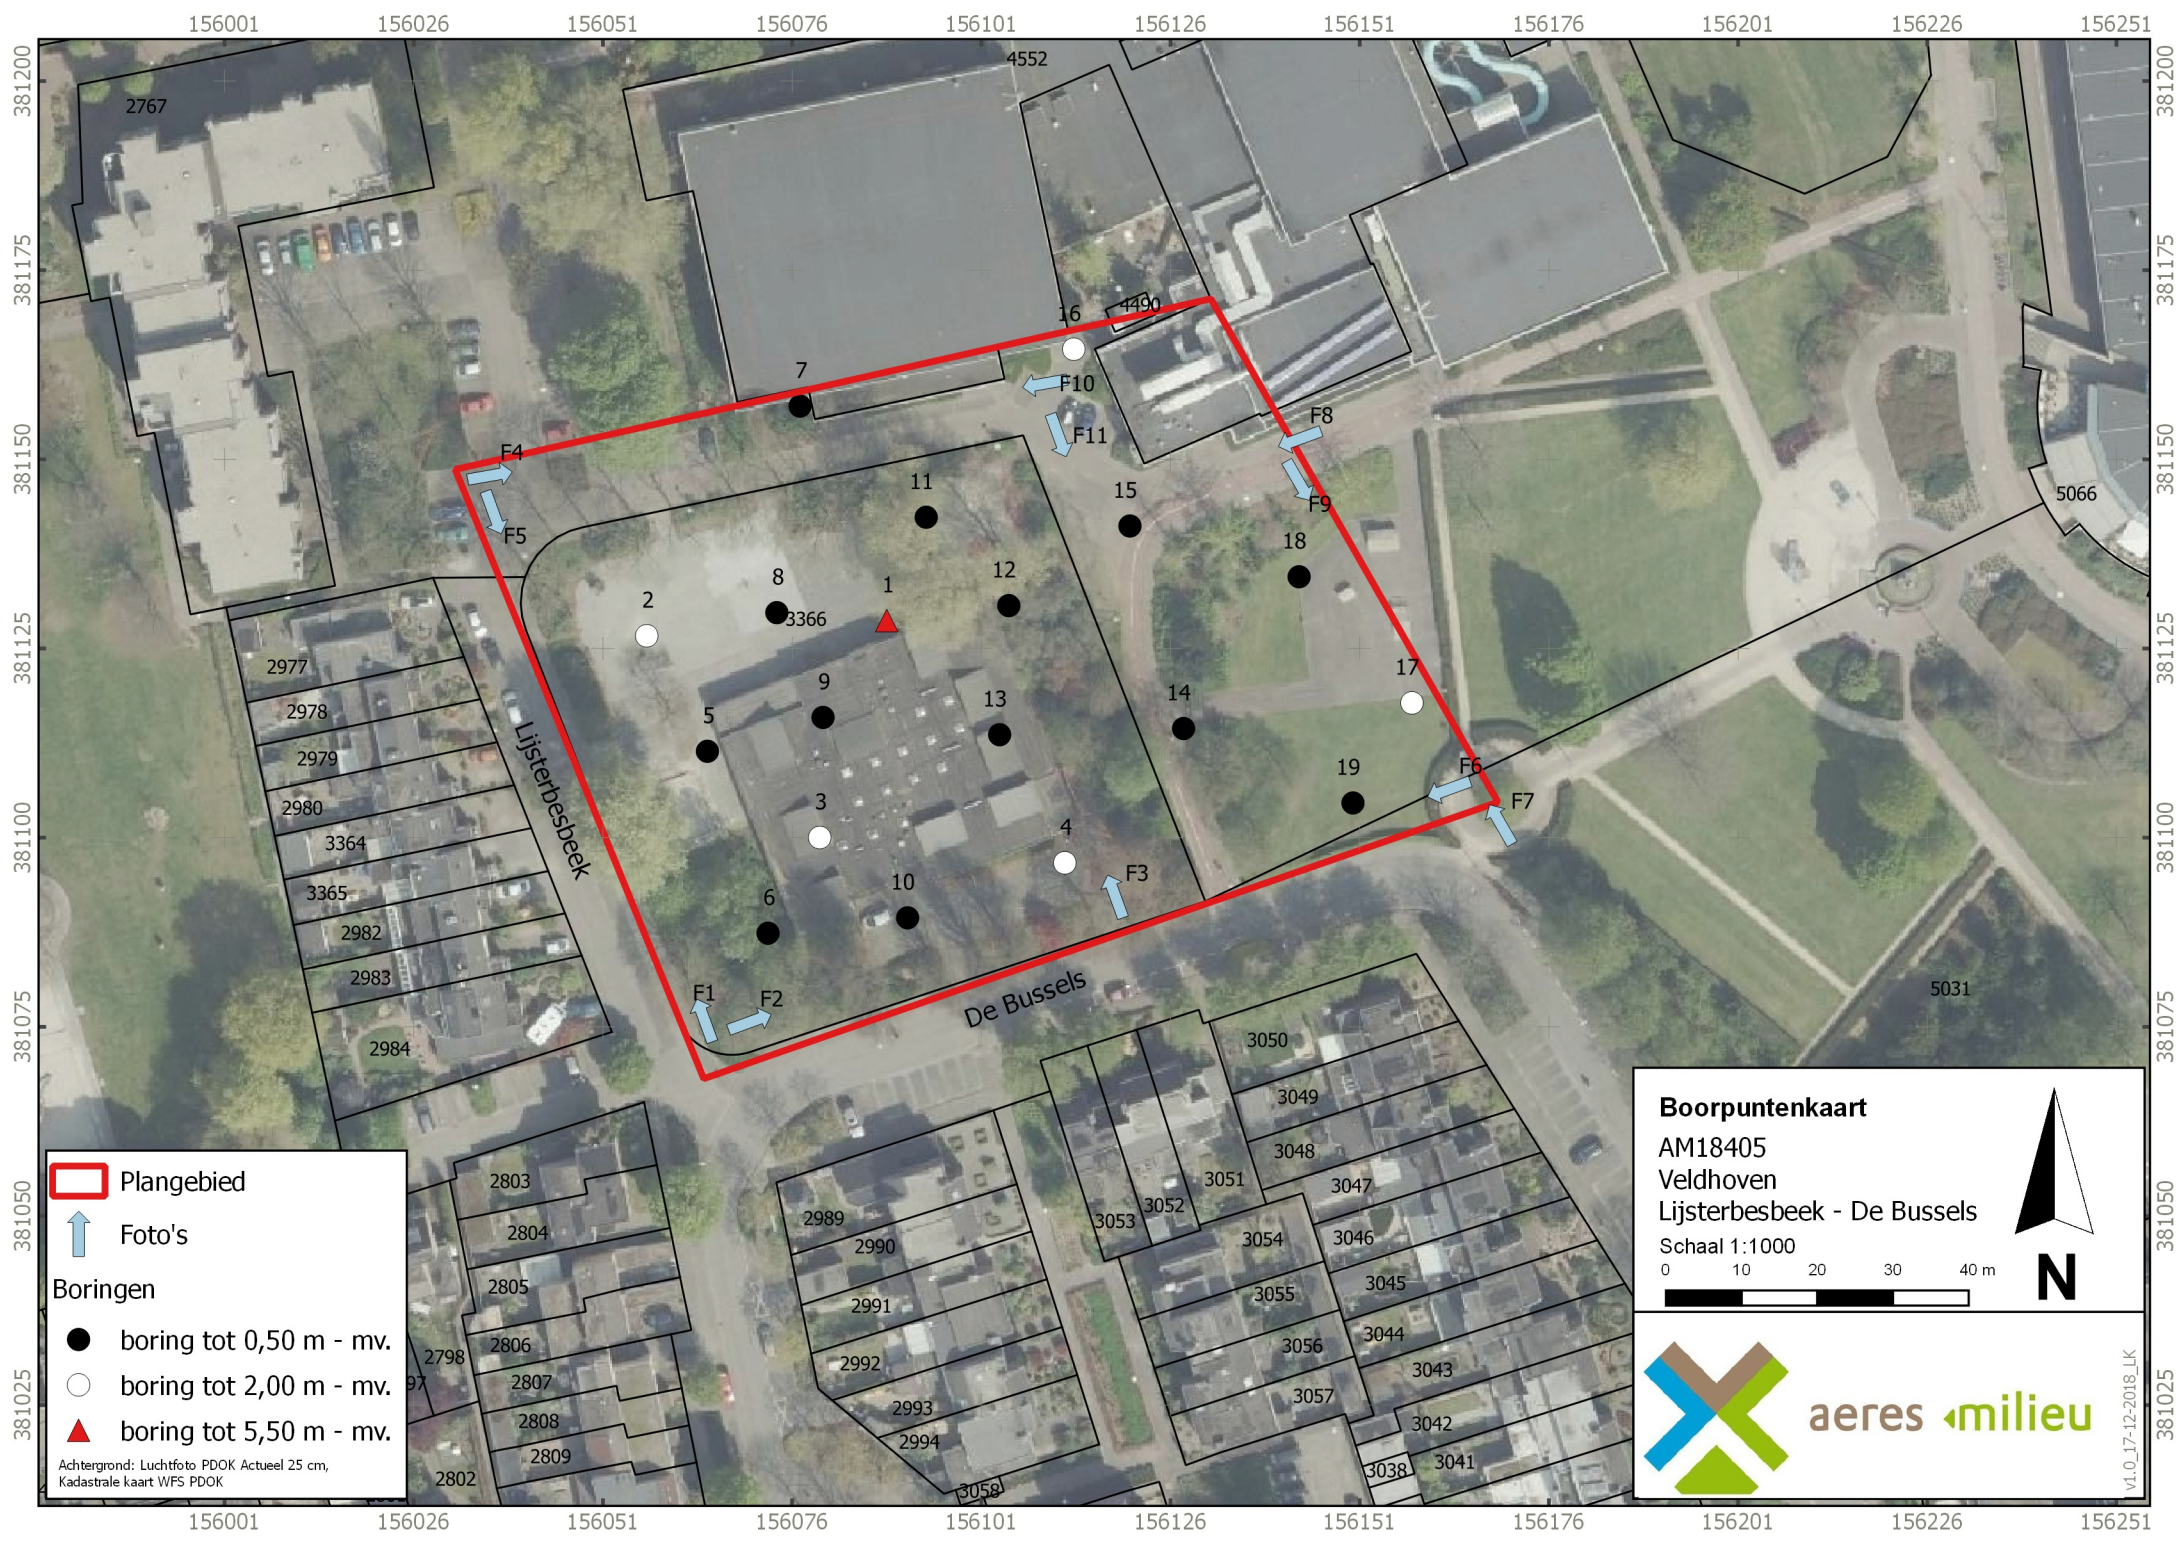
Boorpuntenkaart
 AM18405
 Veldhoven
 Lijsterbesbeek - De Bussels
 Schaal 1:1000

Situatietekening onderzoekslocatie met boorpunten

- Plangebied
- ↑ Foto's
- Boringen**
- boring tot 0,50 m - mv.
- boring tot 2,00 m - mv.
- boring tot 5,50 m - mv.

De boringen zijn verricht met behulp van de Edelmanboor (\varnothing 7 of 10 cm). Zie voor de boorpuntlocaties bijlage 3.
