**Verkennend-, nader bodemonderzoek en  
verkennend asbestonderzoek**

Schoot 7 te Veldhoven

Projectnummer: 20192307-1 en 20192307-2  
Datum: 28 mei 2020

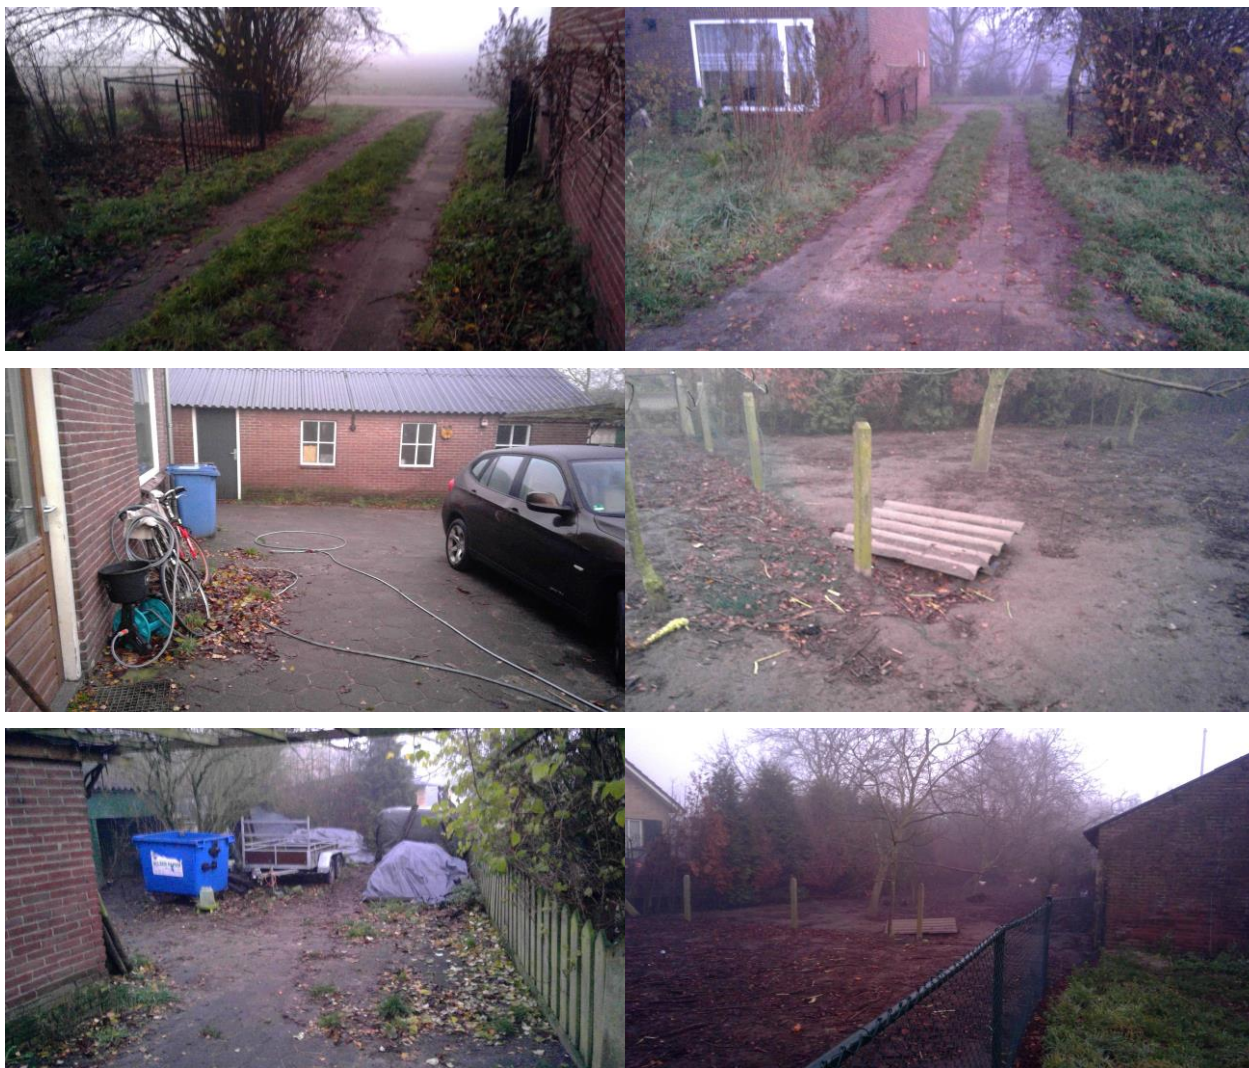
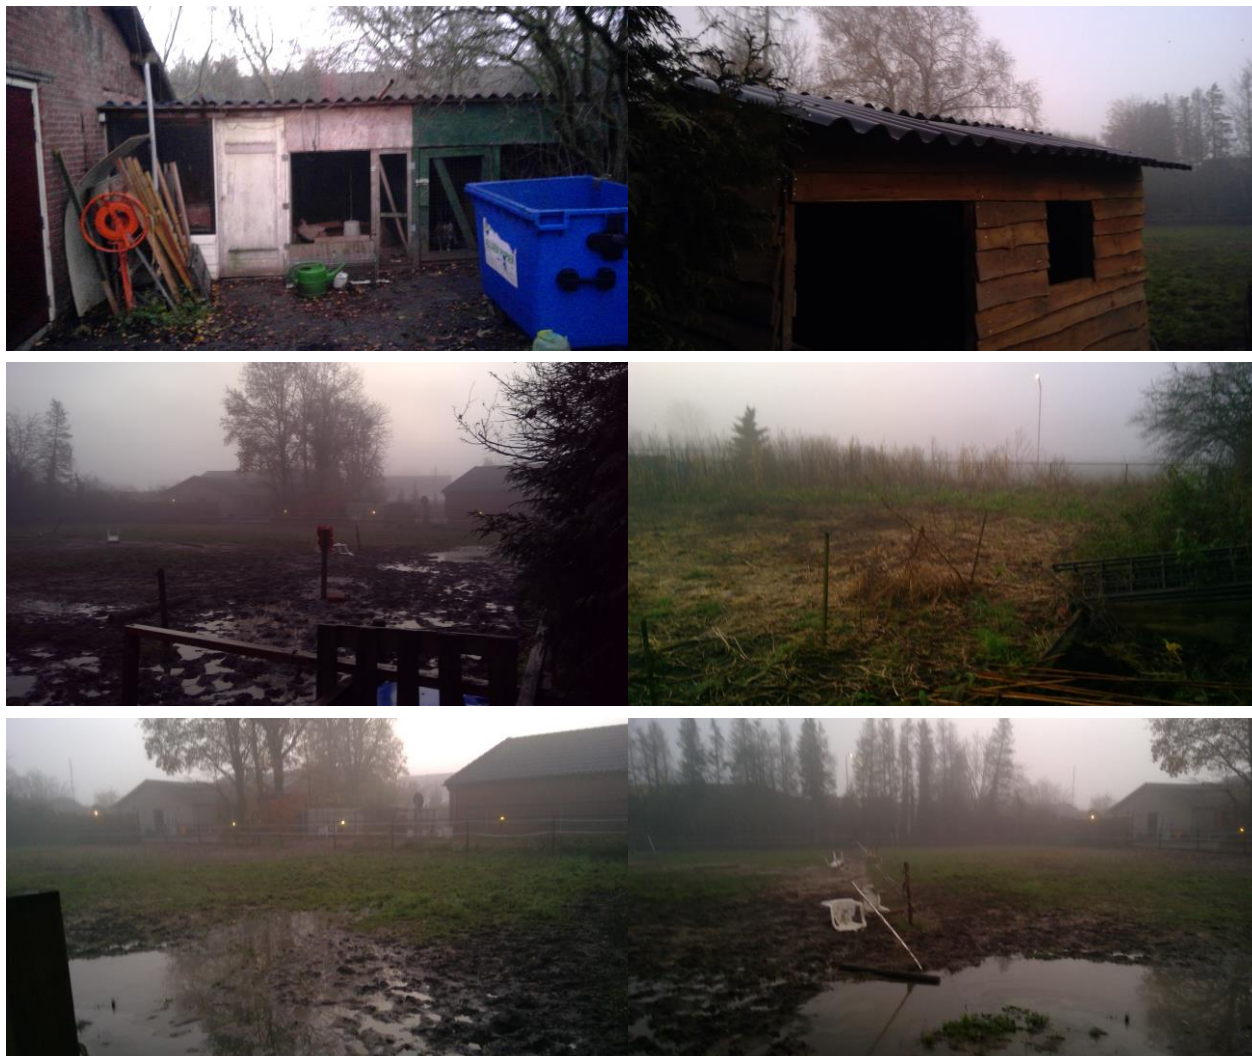
***Figuur 2: huidige situatie (12 foto's)***

De omgeving bestaat voornamelijk uit agrarisch gebied met woonhuizen en bedrijven. Aan de noordzijde van het perceel bevindt zich een bedrijf gespecialiseerd in de verwerking van oud papier en archief- en datavernietiging. Ter plaatse van de perceelsgrens met de onderzoekslocatie bevindt zich een opslagplaats voor verschillende soorten papierafval. De onderzoekslocatie ligt buiten de bebouwde kom. Voor een indruk van de onderzoekslocatie wordt verwezen naar figuur 2 en de situatietekening in bijlage 2.
