Onze ref: C218407.001.002/PHE
Uw ref:
Betreft: Rapportage geohydrologisch
onderzoek Schooterweg ong.
Veldhoven

Asten, 17 november 2021

Hierbij willen wij u de resultaten doen toekomen van het infiltratie-onderzoek aan de Schooterweg ong. te Veldhoven.

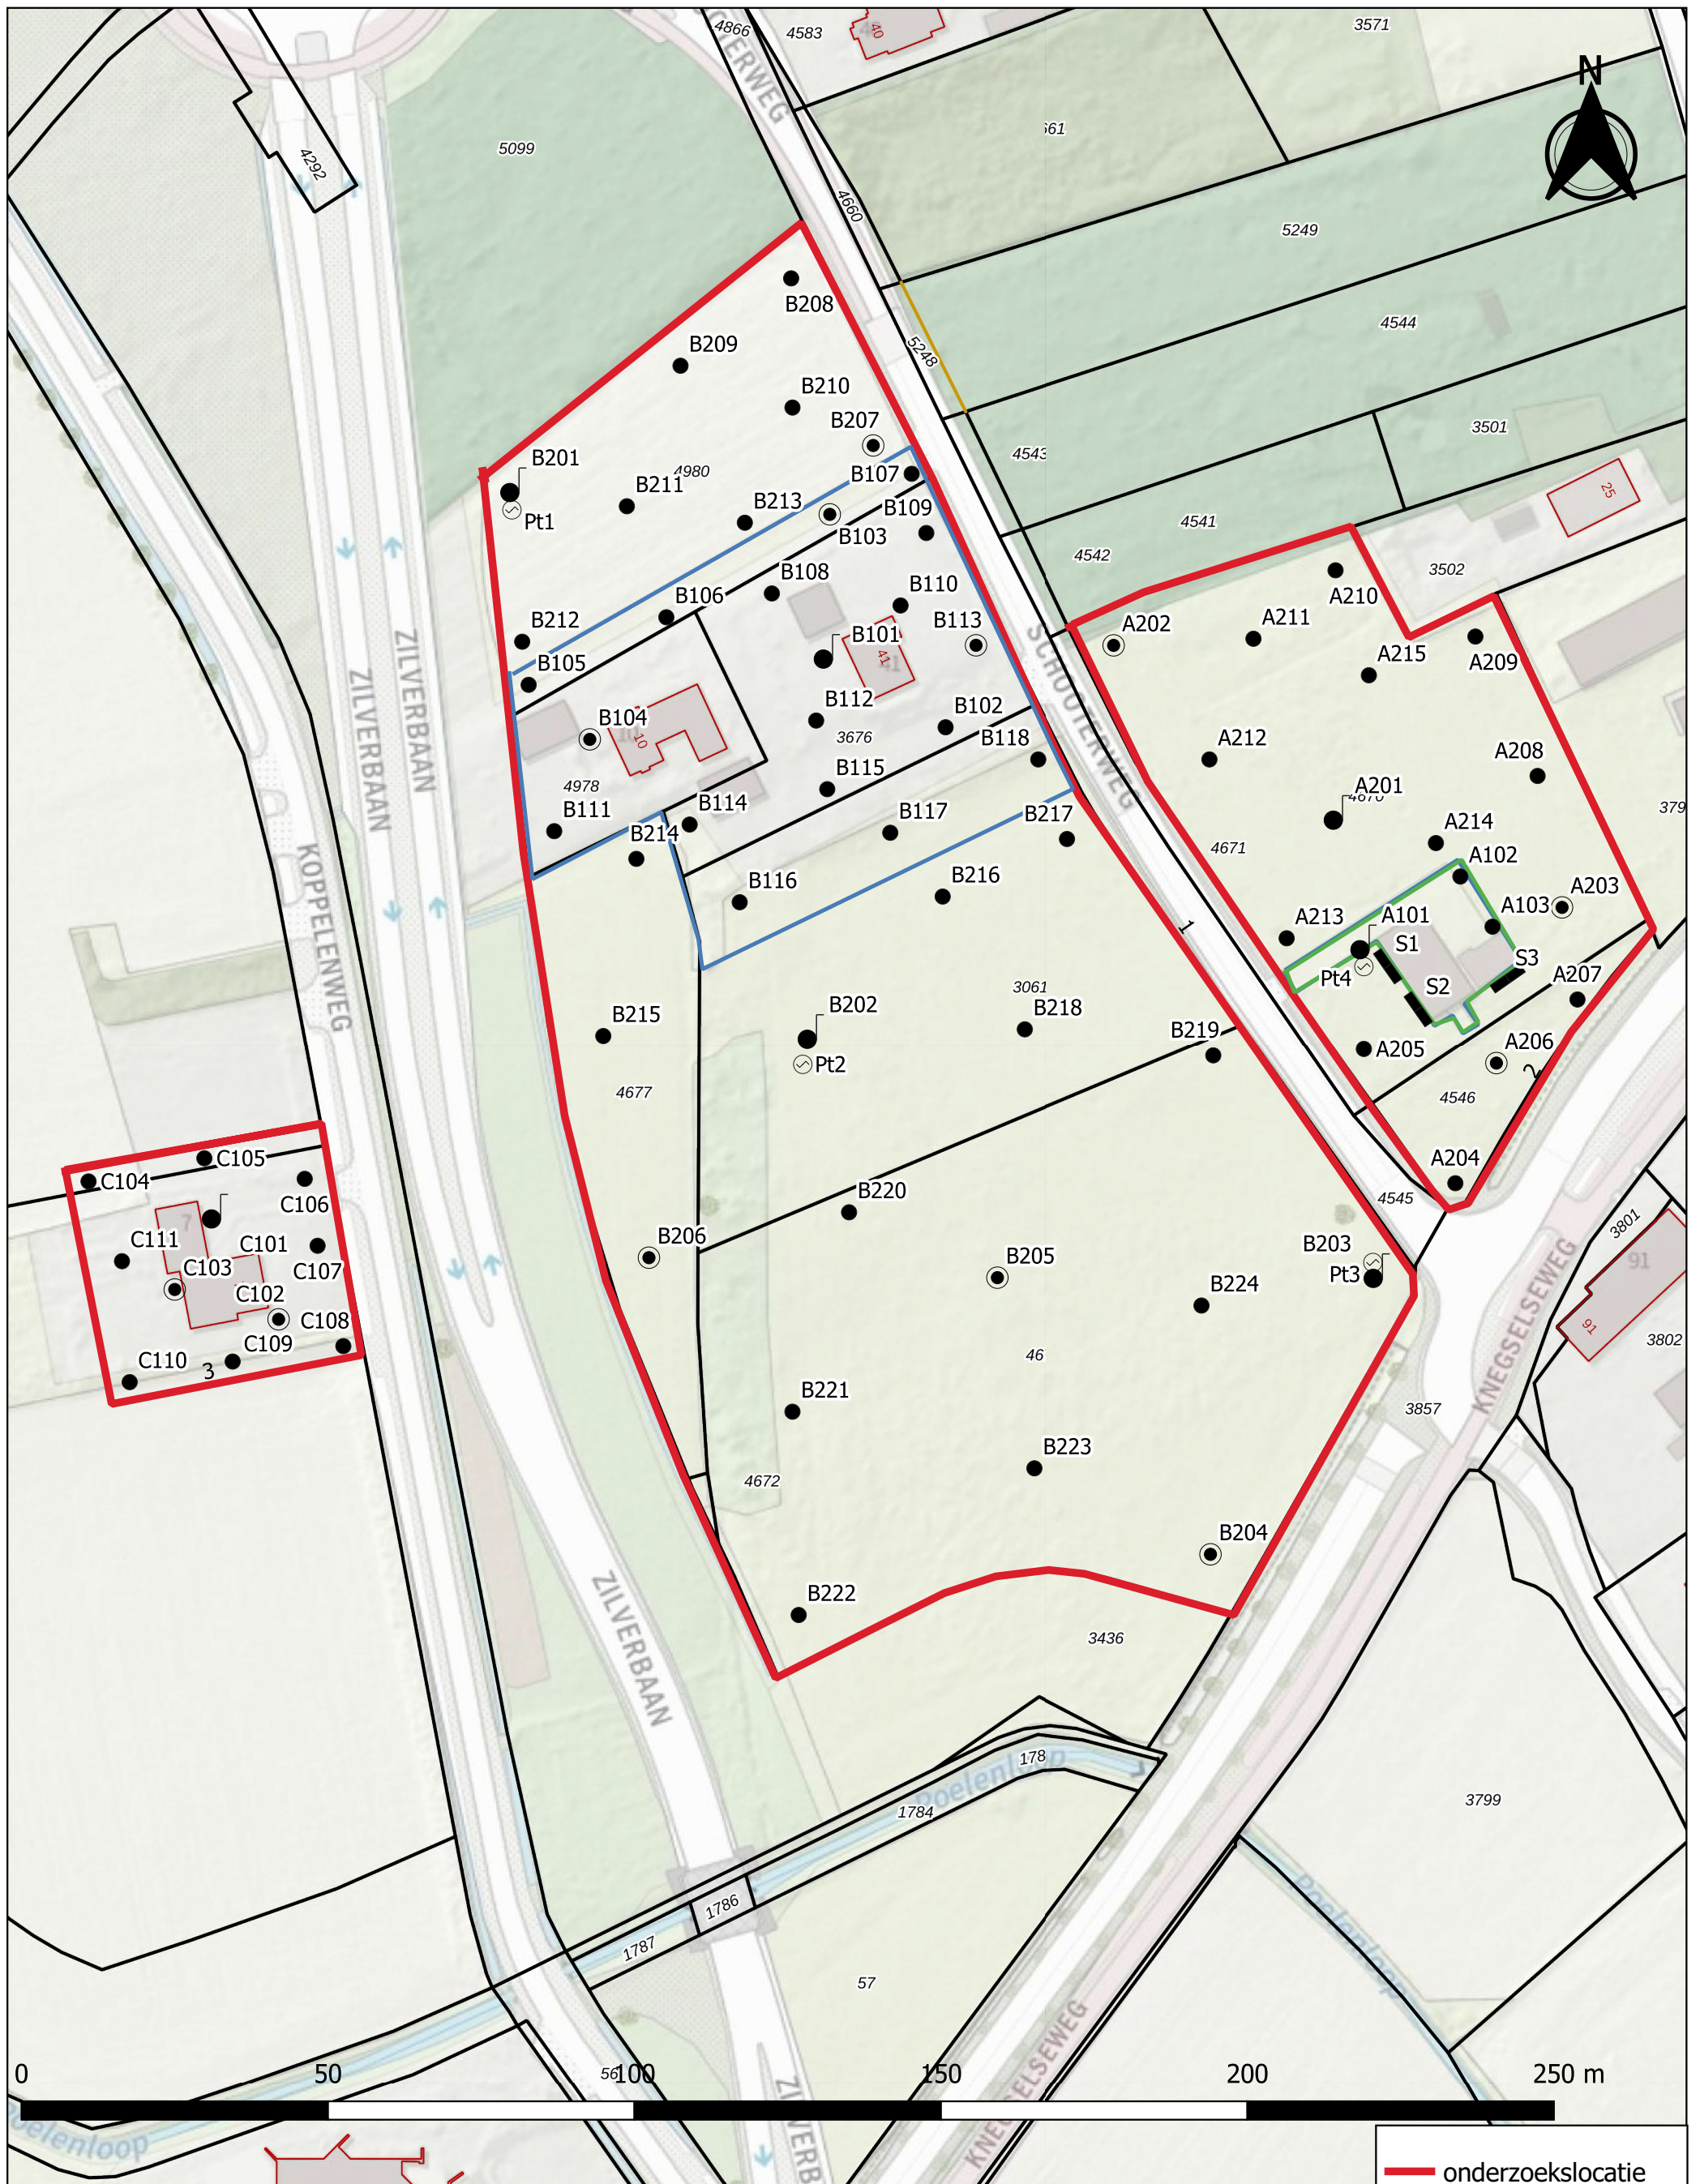
Locatie-tekening

Project: VBO Schooterweg ong. Veldhoven

Tekening: boringstekening

Schaal: 1:1000
