Verkennd Bodemonderzoek

Schooterweg ong. Veldhoven

rapport C218407.010.R1/PHE

datum: 18 januari 2022
opdrachtgever: Coppelmans,
Sondervick 19
5505 NA VELDHOVEN

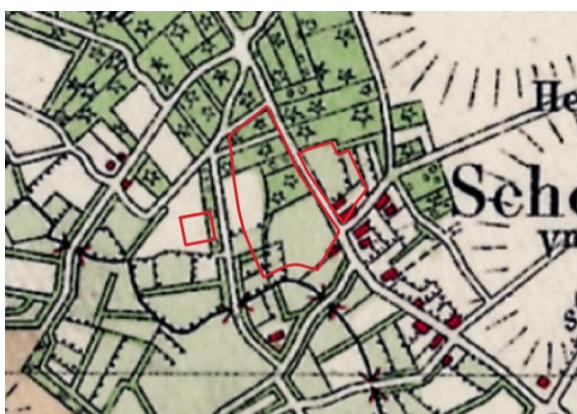
omstreeks 1935

Uit de historische kaarten (bron: <http://www.topotijdreis.nl>) blijkt dat ter plaatse van perceel C 4546 (zuidelijk deel van terreindeel A) aan het einde van de 19^{de} eeuw al reeds bebouwing aanwezig was. De bebouwing van Schooterweg 41 is medio jaren '50 van de vorige eeuw opgericht. De bebouwing van Koppelenweg 7 is in 1976 gebouwd. De stallen, welke gesitueerd waren op noordelijk aangrenzend terrein, zijn in 2010/2011 gesloopt.

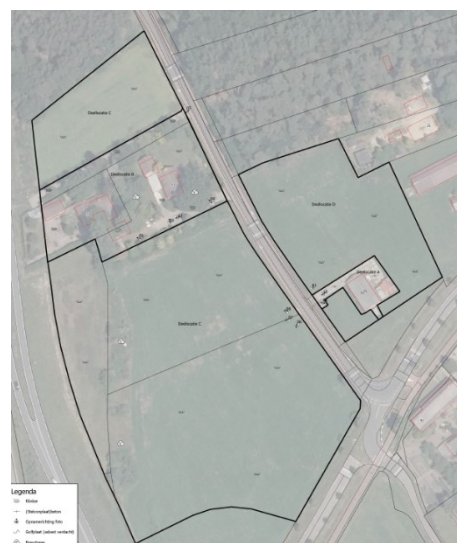
Medio 2021 is voor de gewenste herontwikkeling van de locatie een historisch bodemonderzoek uitgevoerd (rapport 9383.001, Econsultancy, d.d. 7 juli 2021). Uit de rapportage volgt dat er behoudens een tweetal onverharde drupzones er geen aanwijzingen gevonden zijn welke aanleiding zouden kunnen geven tot een asbestverontreiniging. Op basis van historische gegevens en een locatie-inspectie zijn een viertal deellocaties onderscheiden, welke zijn weergegeven in onderstaande tabel. Voor de bij onderhavig onderzoek gebruikte onderzoeksstrategie is aangesloten bij dit historisch onderzoek.

Deellocatie	Oppervlakte	Verwachte stoffen	Onderzoeksstrategie
A	oostelijk erf	± 500 m ²	metalen, minerale olie, PAK, asbest (inspoelzone)	VED-HE-NL
B	westelijk erf	± 4.350 m ²	metalen, minerale olie, PAK, asbest (inspoelzone)	VED-HE-NL
C	westelijk onverdacht	± 17.000 m ²	-	ONV-GR
D	oostelijk onverdacht	± 3.400 m ²	-	ONV-NL

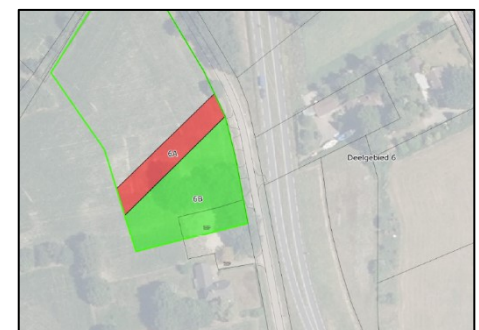
In 2020 is een grootschalig historisch bodemonderzoek uitgevoerd (rapport 9144.001.D2, Econsultancy, d.d. 20 augustus 2020). De huidige locatie bevindt zich voor een beperkt deel in deellocatie 6B. Beoordeeld is dat het erf (6B, groen) verdacht is voor een verontreiniging met zware metalen, minerale olie, PAK's en asbest. De noordelijk gelegen voormalige weg (6A, rood) is eveneens verdacht voor de genoemde componenten.

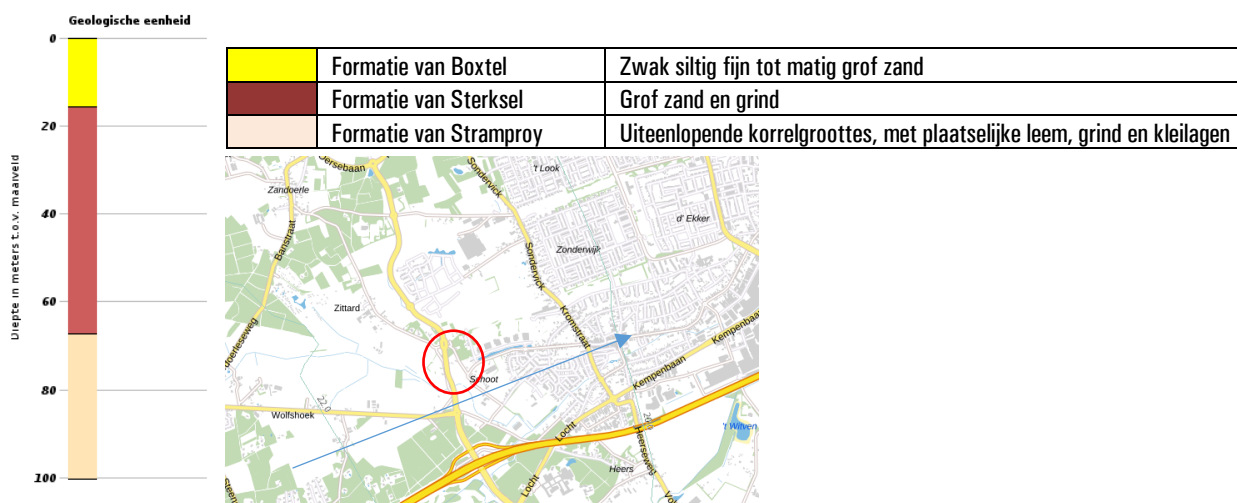
Figuur A: opbouw ondergrond.

De freatische grondwaterspiegel bevindt zich op circa 3-3,5 m-mv. De stromingsrichting van het grondwater in het eerste watervoerende pakket is globaal oostelijk gericht. Voorgenoemde geohydrologische gegevens zijn ontleend aan de grondwaterkaart van Nederland [6].

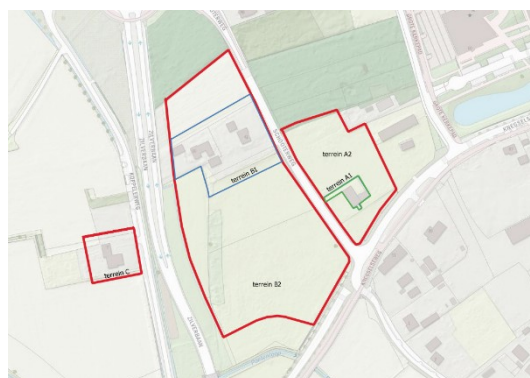
Ter plaatse van terreindeel A1, erf aan de Schooterweg – Knegselweg, is ± 450 m² en verdacht voor diverse stoffen. Het onderzoek dient te worden uitgevoerd volgens de strategie VED-HE-NL uit NEN 5740.

Ter plaatse van de onverharde regendrupzone is de toplaag verdacht voor een verontreiniging met asbest. Ter plaatse van de regendrupzone dient een onderzoek te worden uitgevoerd volgens NEN 5707.

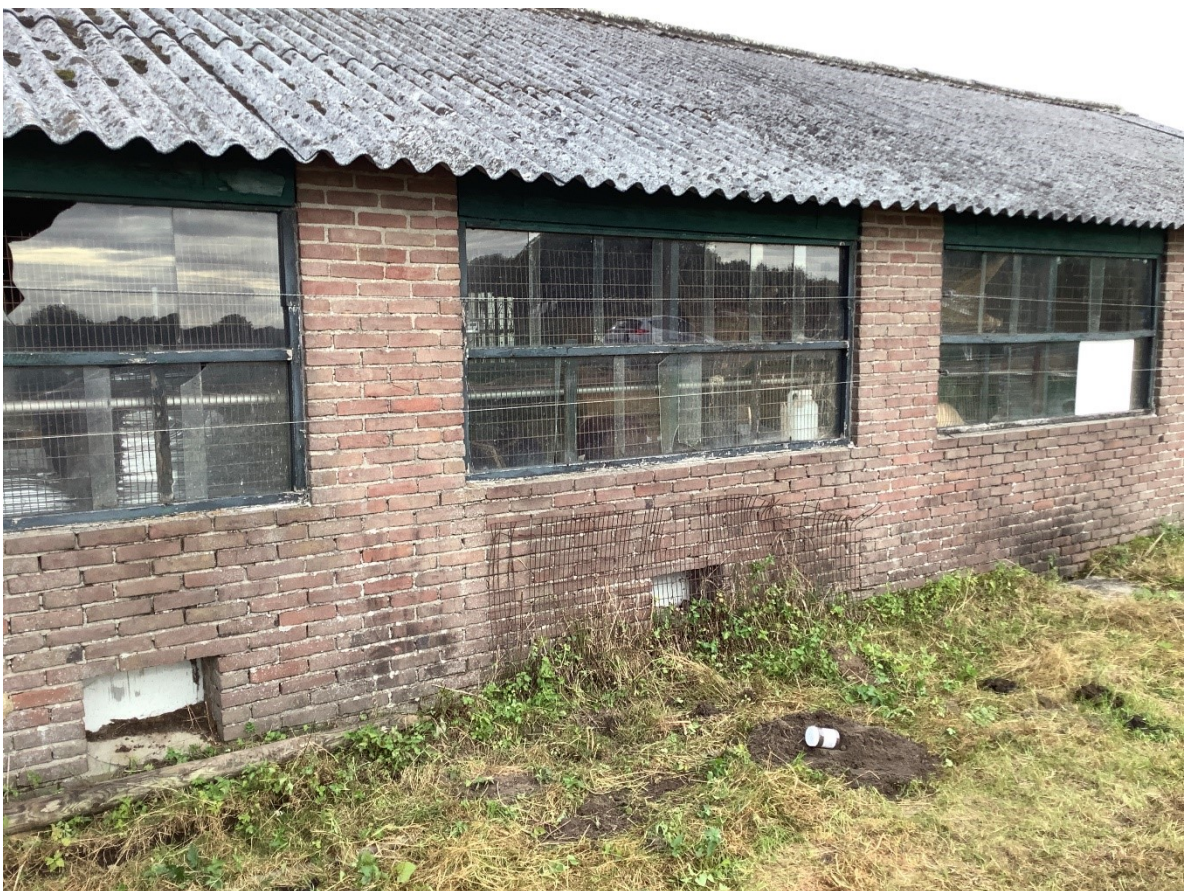
Op 30 september 2021 is een maaiveldinspectie uitgevoerd door SIKB2018 erkend veldwerker V. Burgers. Ten tijde van de maaiveldinspectie was het bewolkt en viel er geen neerslag. Doordat de onderzoekslocatie begroeid is met gras was sprake van een gematigde inspectie-efficiency, deze is op 50-70% geschat.

Zintuiglijk is op het maaiveld ter plaatse van de onverharde regendrupzones geen asbestverdacht materiaal aangetroffen.

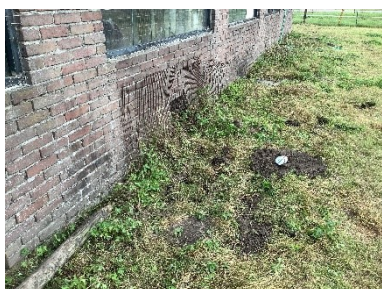
Foto sleuf S1

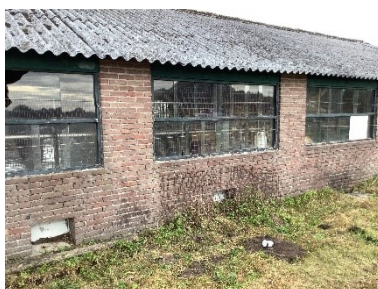
foto onderzoekslocatie

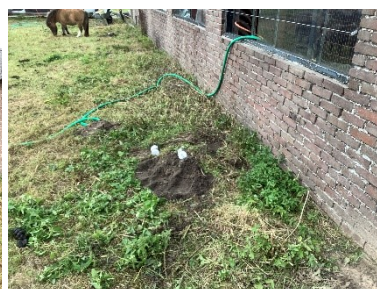
foto sleuf S2

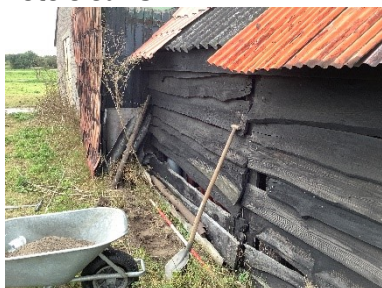
Foto onderzoekslocatie

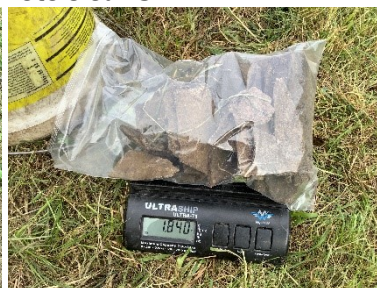
In de grove fractie (> 20 mm) van sleuf S3 zijn visueel diverse fragmenten asbesthoudend materiaal aangetroffen. Het materiaal is samengevoegd tot één verzamelmonster.

foto grove fractie S3

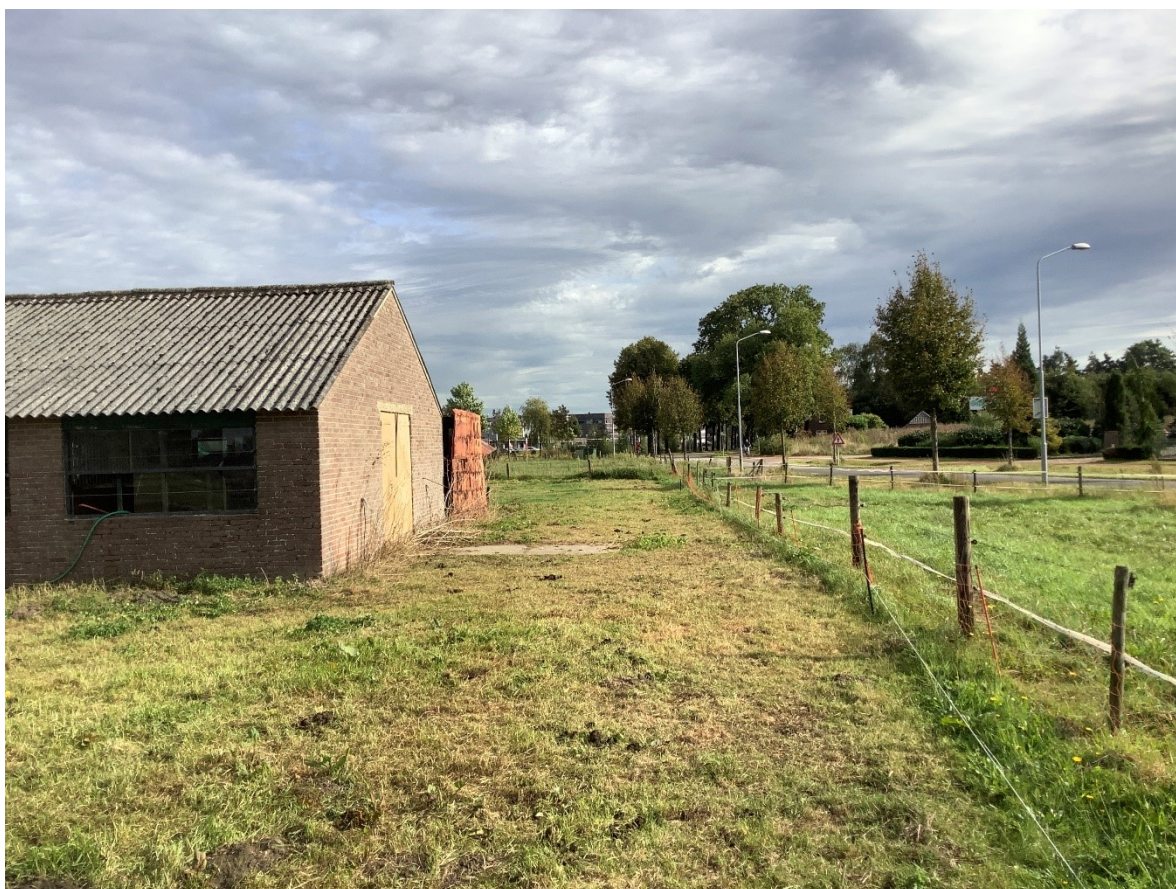
Foto van de onderzoekslocatie – d.d. 1 oktober 2021

De lichte verhogingen met zware metalen kunnen worden beschouwd als diffuus verhoogde gehalten. Gelet op het diffuse karakter en de beperkte overschrijding van de streefwaarde achten wij een nader onderzoek of het treffen van sanerende maatregelen niet noodzakelijk.

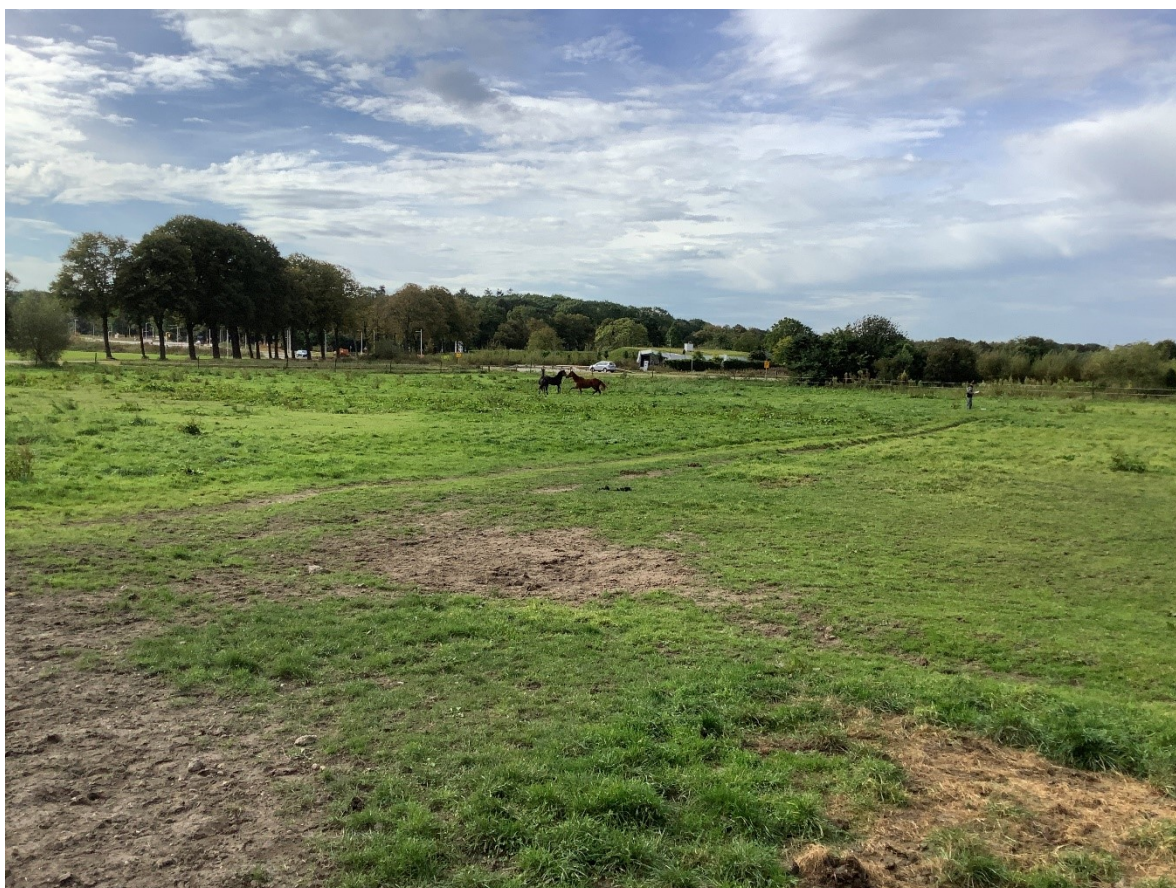
Foto van de onderzoekslocatie – d.d. 1 oktober 2021

De lichte verhogingen met zware metalen kunnen worden beschouwd als diffuus verhoogde gehalten. Gelet op het diffuse karakter en de beperkte overschrijding van de streefwaarden achten wij een nader onderzoek of het treffen van sanerende maatregelen niet noodzakelijk.

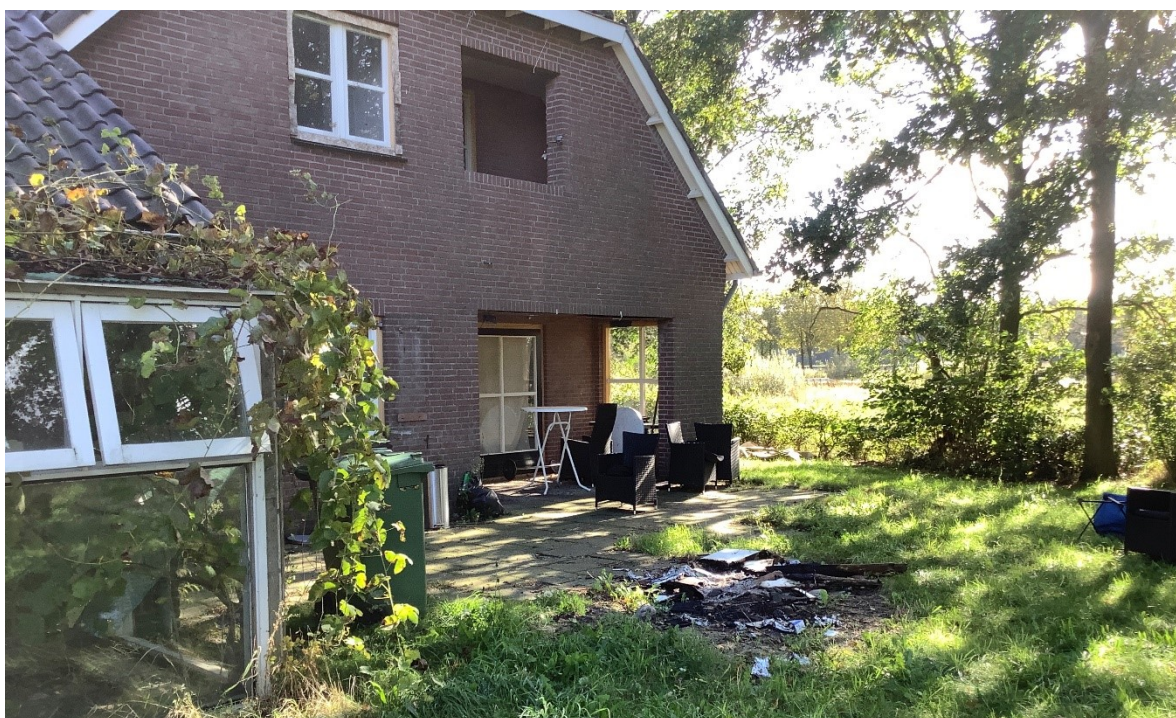
Foto van de stookplaats – d.d. 1 oktober 2021

19. Op de locatie zijn, behoudens een stookplaats, geen waarnemingen (bijmengingen, geur of kleur) gedaan welke zouden kunnen duiden op de aanwezigheid van een bodemverontreiniging.
20. De mengmonsters van de grond uit de bovenlaag (0-0,5 m-mv) zijn licht verontreinigd met cadmium, molybdeen, lood, zink of PCB's.
21. De grond uit de bovenlaag (0-0,5 m-mv) is plaatselijk zeer licht verontreinigd met zink.
22. Het grondwater is niet verontreinigd met één van de componenten waarop is onderzocht.
23. De hypothese niet-verdachte locatie kan ter plaatse van het erf worden aangenomen op basis van de onderzoeksresultaten.

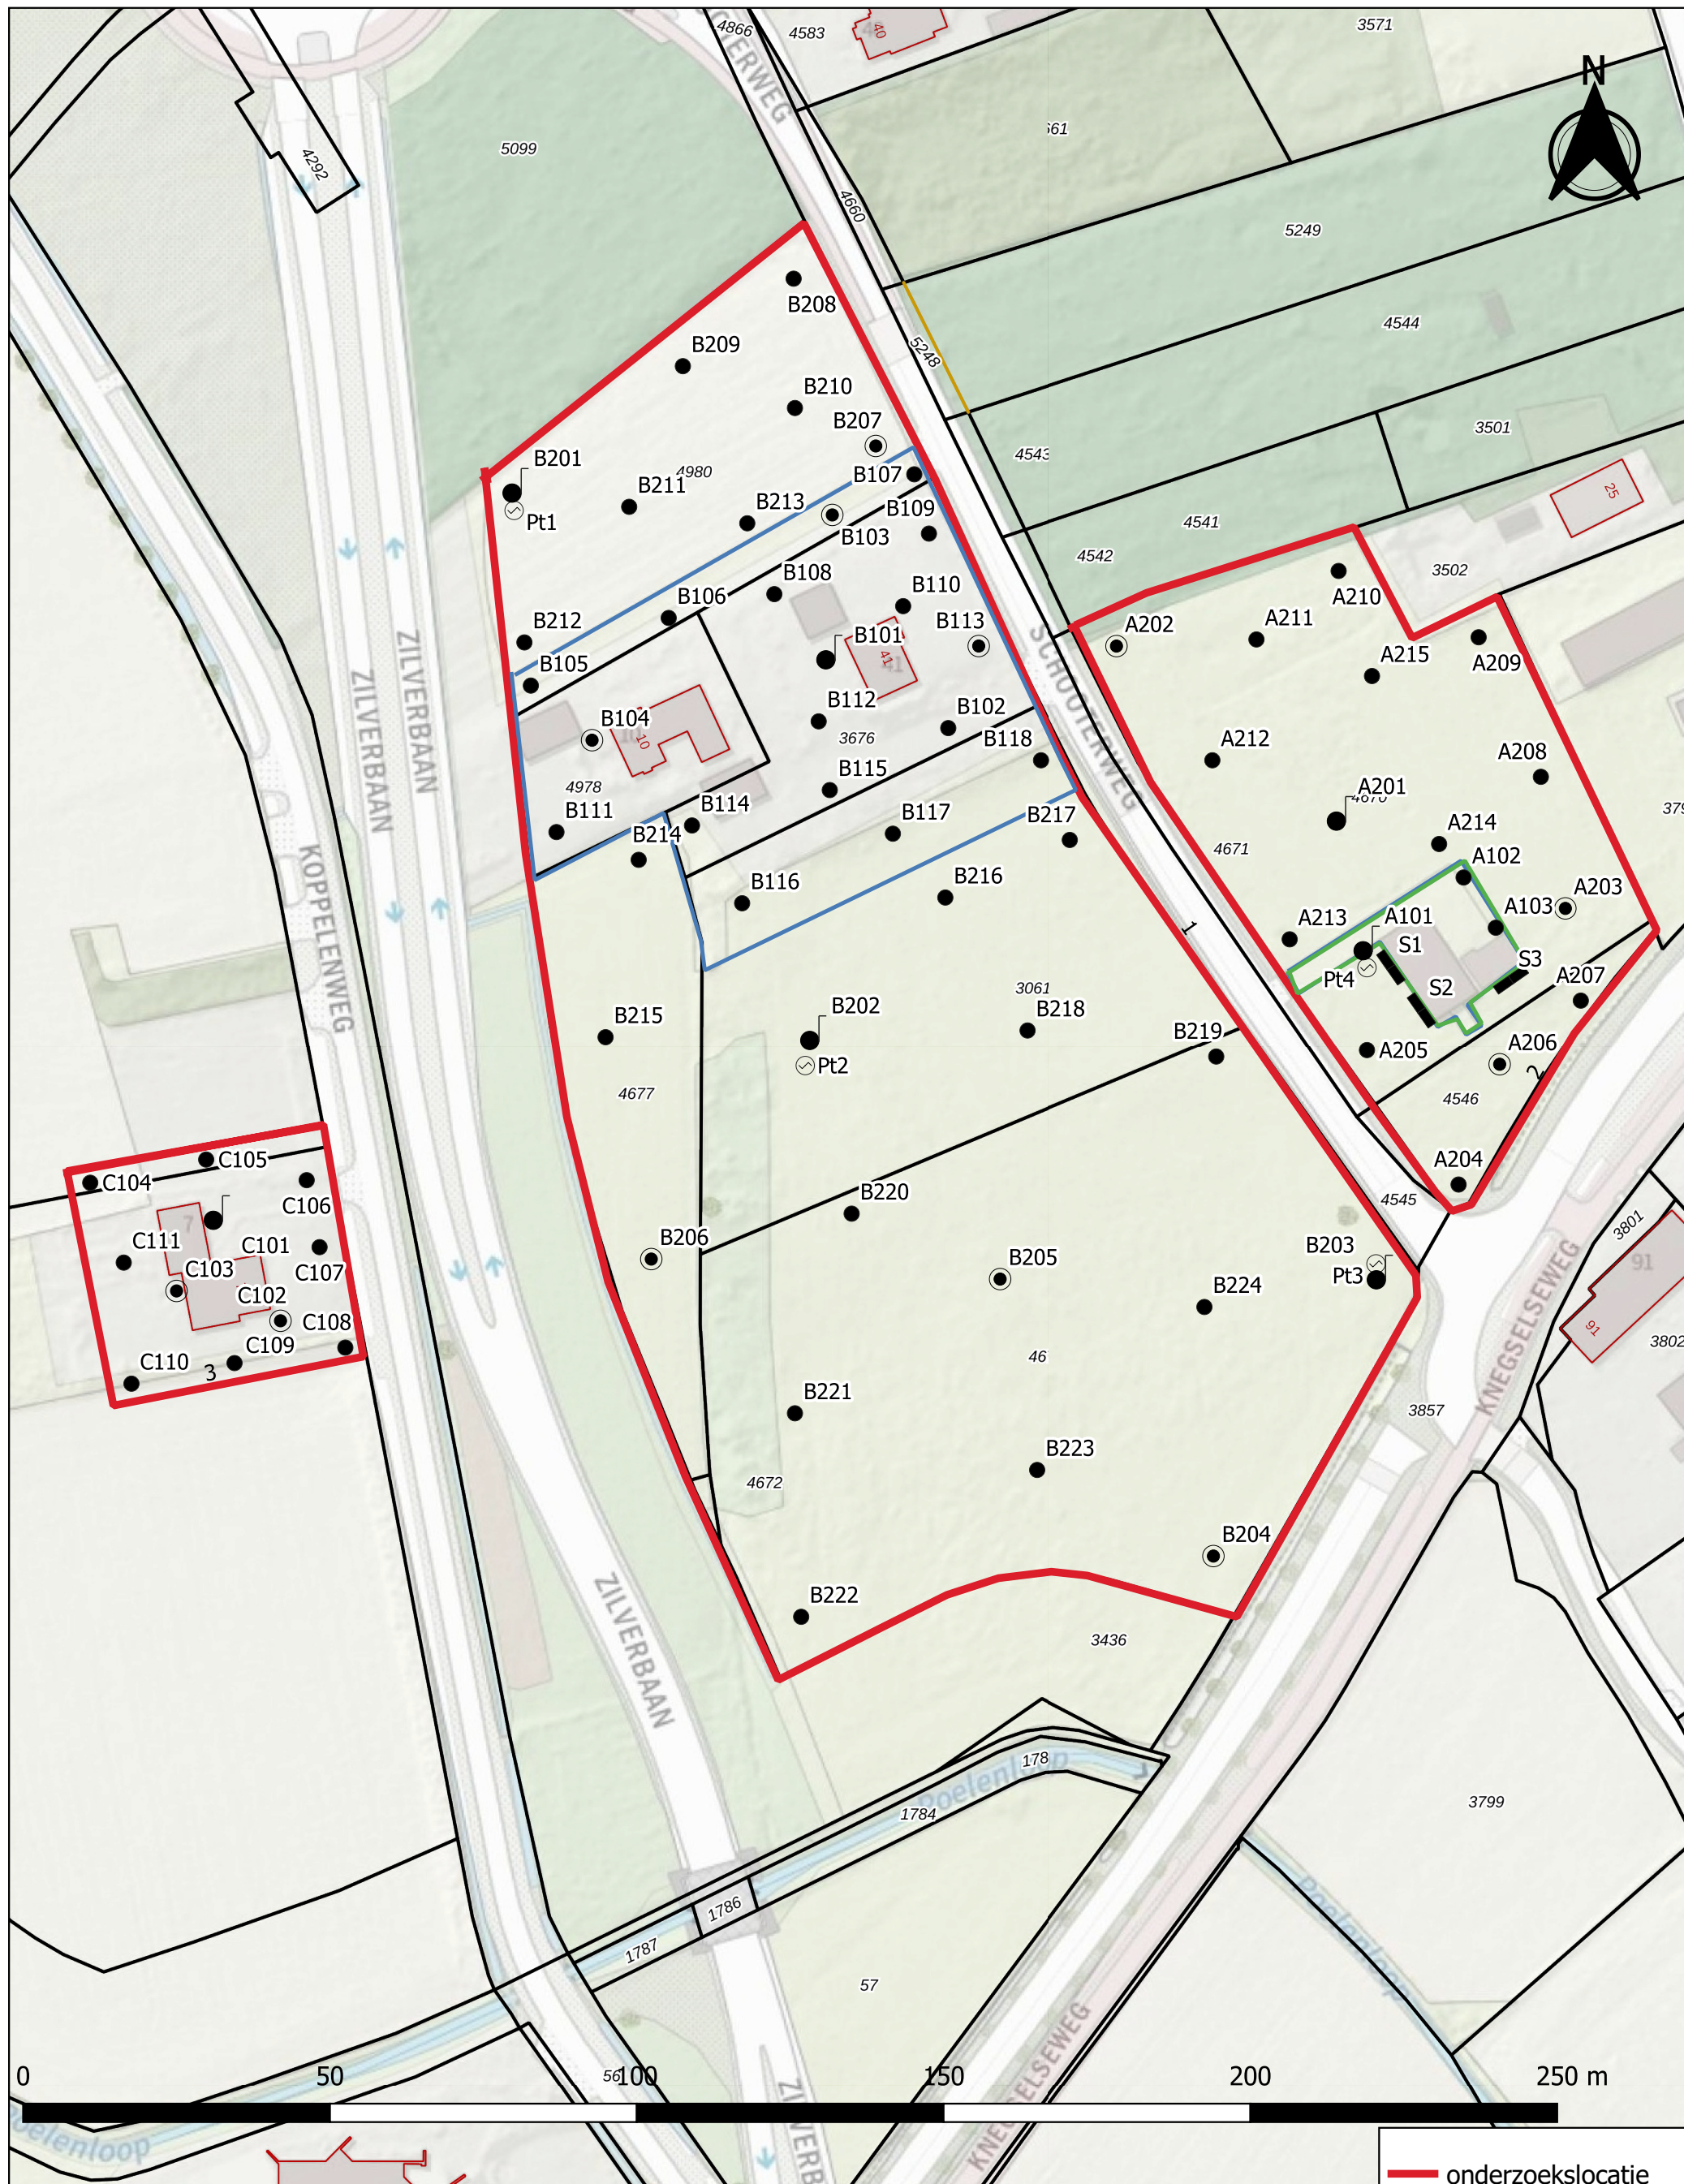
Locatie-tekening

Project: VBO Schooterweg ong. Veldhoven
