Milieuhygiënisch vooronderzoek Bodem

(conform NEN5725)

Riethovensedijk 8 te Veldhoven

Projectnummer : 2022-0722
Datum : 21 december 2022
Versie : 1.0

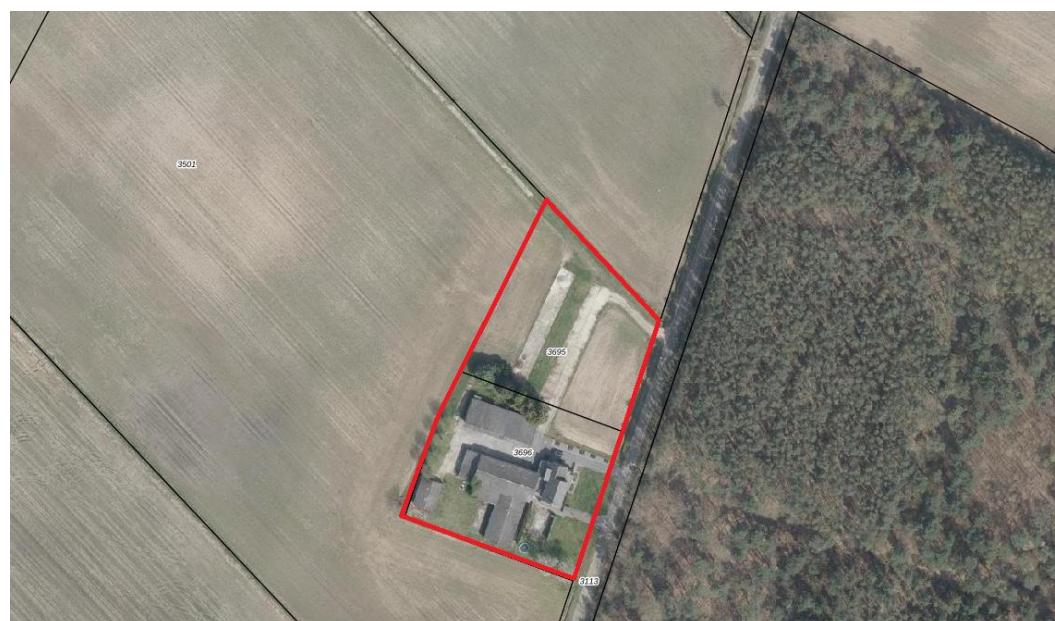
De locatie is globaal weergegeven op de onderstaande luchtfoto uit 2022 met daarbij tevens de kadastrale begrenzing.

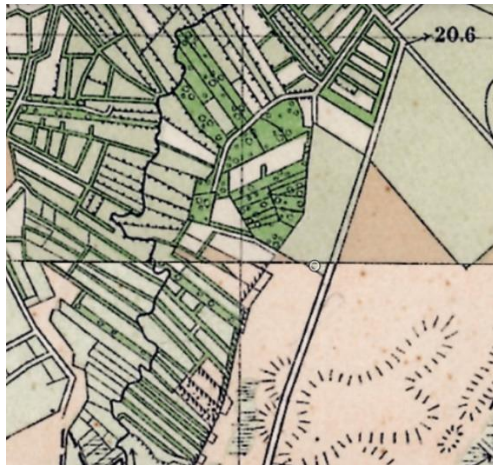
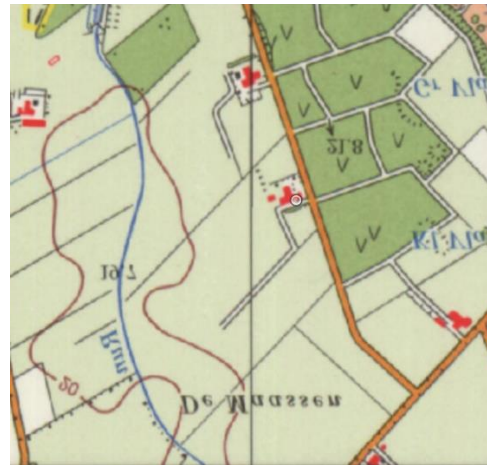
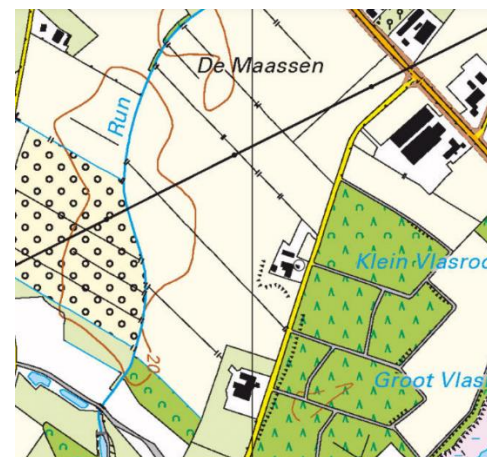
Voor het historisch gebruik zijn de topografische kaarten van 1890 tot op heden bestudeerd. In onderstaande afbeeldingen zijn van de jaartallen 1950, 1980, 2000 en 2021 kaartuitsneden weergegeven (opvolgend).

Tot 1972 was de onderzoekslocatie onbebouwd. In 1972 is op de topografische kaarten de eerste bebouwing te zien. Het betreft de boerderij met schuur. In 1983 is te zien dat een deel van de bebouwing is verwijderd, waarna in 1995 is te zien dat er uitbreiding heeft plaatsgevonden. BAG-viewer geeft aan dat het oorspronkelijk bouwjaar van de boerderij met de noordelijke schuur 1964 is. De zuidwestelijke schuur is van 1979.

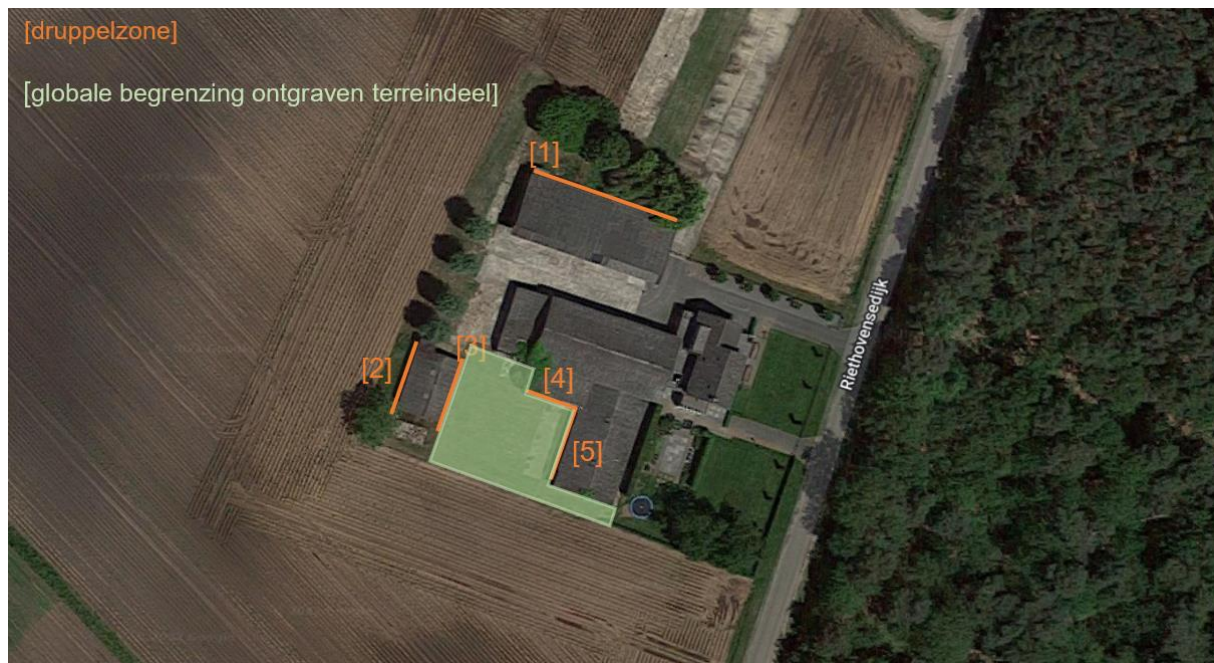
Figuur 3.3: Weergave deellocaties

In figuur 3.3 zijn de (globale) locaties van de asbestverdachte druppelzones alsmede de globale begrenzing van het ontgraven terreindeel weergegeven. Op basis van betreffend figuur en hetgeen tijdens het locatiebezoek is vastgesteld dient geconcludeerd te worden dat druppelzones 3, 4 en 5 (al dan niet gedeeltelijk) ontgraven zijn. Verder dient opgemerkt te worden dat druppelzone 4 door de aanwezigheid van een verharding van de gierkelder kort onderbroken wordt (dit betreft het grijze vlak zoals zichtbaar op de luchtfoto).

Op basis van het uitgevoerde onderzoek dient geconcludeerd te worden dat op de locatie sprake is van vijf asbestverdachte druppelzones. De toplaag van de bodem onder de dakrand (druppelzone) is verdacht voor de aanwezigheid van asbest in bodem. Ter plaatse van drie druppelzones heeft (al dan niet gedeeltelijk) ontgraving plaatsgevonden. Verder is tijdens het locatiebezoek asbestverdacht materiaal aangetroffen op het maaiveld van het ontgraven terreindeel. In de ontgraving is tevens een puinbimenging in de grond zichtbaar. Betreffend (zuidwestelijk) terreindeel dient om die reden als asbestverdacht beschouwd te worden.

Op basis van het uitgevoerde onderzoek wordt geadviseerd om asbestonderzoek conform NEN 5707 uit te voeren ter plaatse van de in tabel 5.2 genoemde deellocaties. Per deellocatie is de aanbevolen onderzoeksstrategie weergegeven.

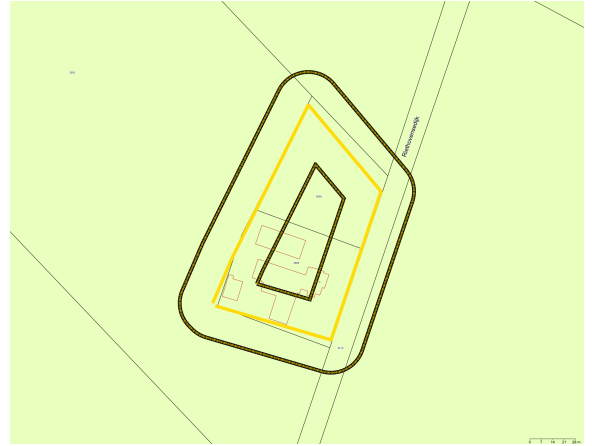
Ontgraving 0,5 – 2,5 m-mv

Ondergrond specifieke klasse gemeente	Generieke klasse
AW	Achtergrondwaarde
