# **VERKENNEND BODEMONDERZOEK**

**Conform NEN 5707**

**Riethovensedijk 8, Veldhoven**

Rapportnummer : 223-VRi8-voa-v1

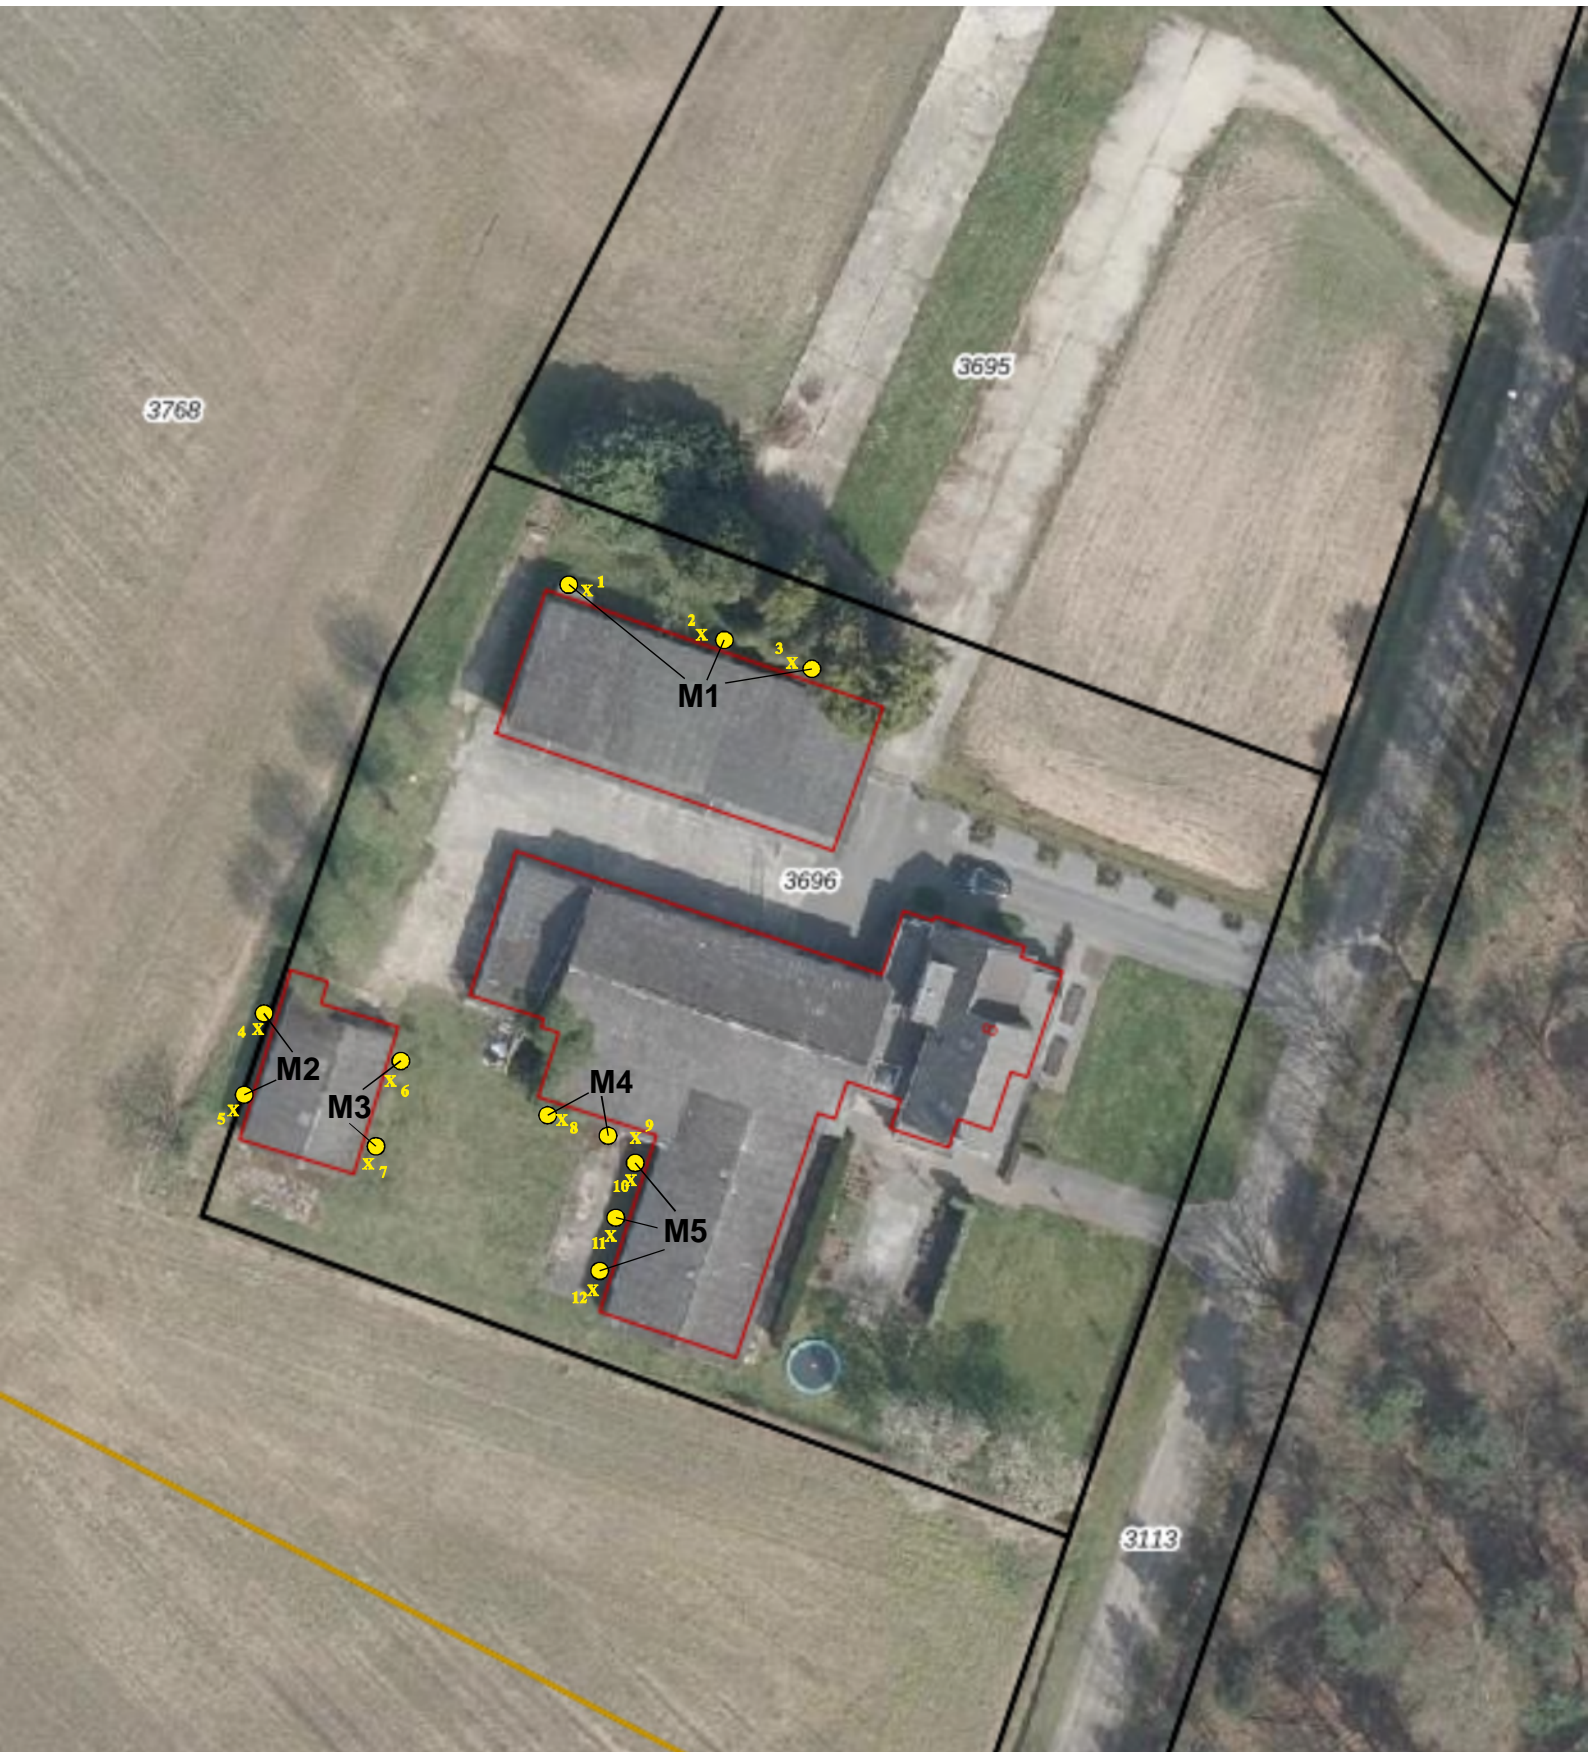
Projectnr: 223-VRi8	Project: Riethovensedijk 8 te Veldhoven
	Datum: 1-5-2023	Kad. Gem. Veldhoven, sectie B, nummer 3696
	Schaal 1: 600	<b>Onderzoekslocatie met situering boringen</b>
	Get: WvA	<b>Bijlage 1a</b>

De afbakening is op de tekening in bijlage 1a opgenomen en dit is de onderzoekslocatie waarvoor het onderzoek heeft plaatsgevonden.
