Familie van der Sanden
Boswegje 6
5507 RH Veldhoven

Datum: 14 januari 2020

Rapportage Quicksan Ecologische Waarden verbouwing Boswegje 6 te Veldhoven
(ons kenmerk: 20-799)

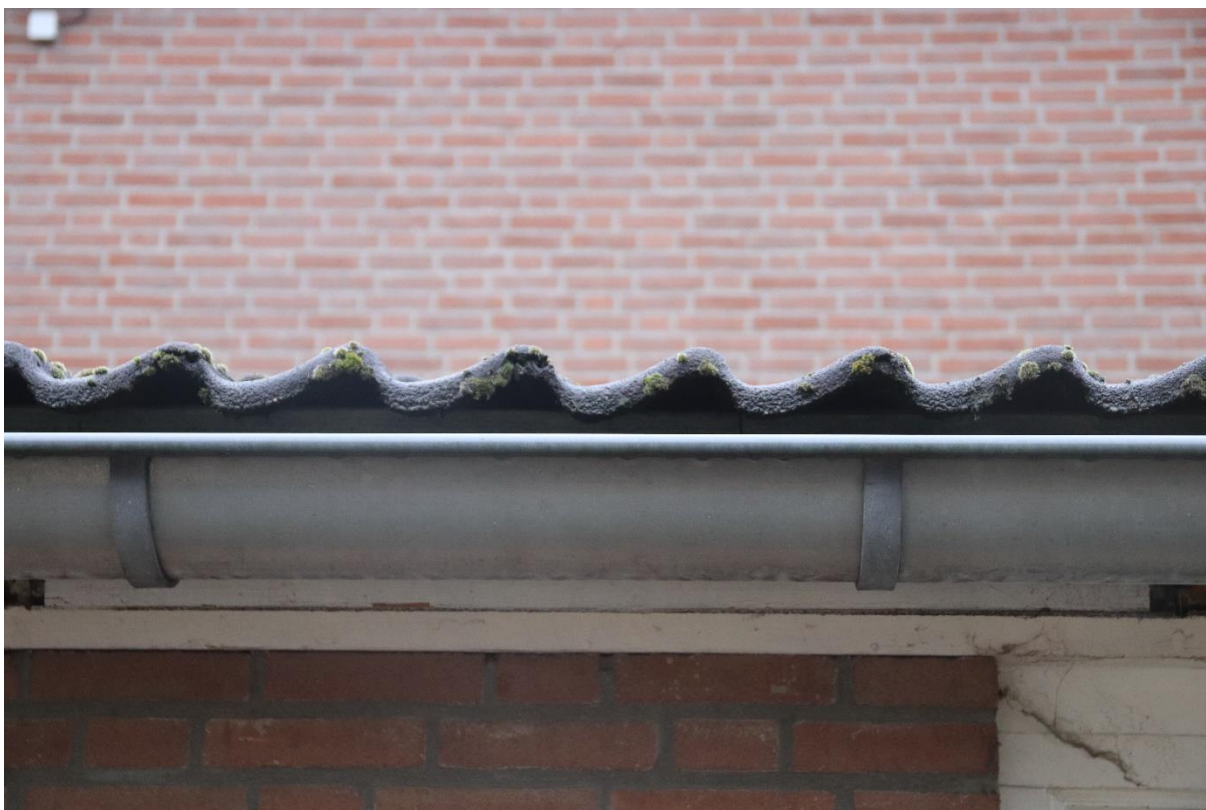
Onder de dakpannen van de loods is vogelschroot aanwezig, welke nergens toegang biedt voor huismussen om te broeden.

Foto 1: Onder de dakpannen is heen ruimte voor huismussen om te nesten

Op grond van deze bevindingen dient te worden geconcludeerd dat er geen knelpunten optreden ten aanzien van broedvogels op de locatie (zowel soorten waarvan de nesten jaarrond beschermd zijn, als ook algemene soorten). Nader onderzoek terplekke is dan ook niet noodzakelijk. In het kader van de Wet natuurbescherming zijn er geen vervolgstappen noodzakelijk voor broedvogels.

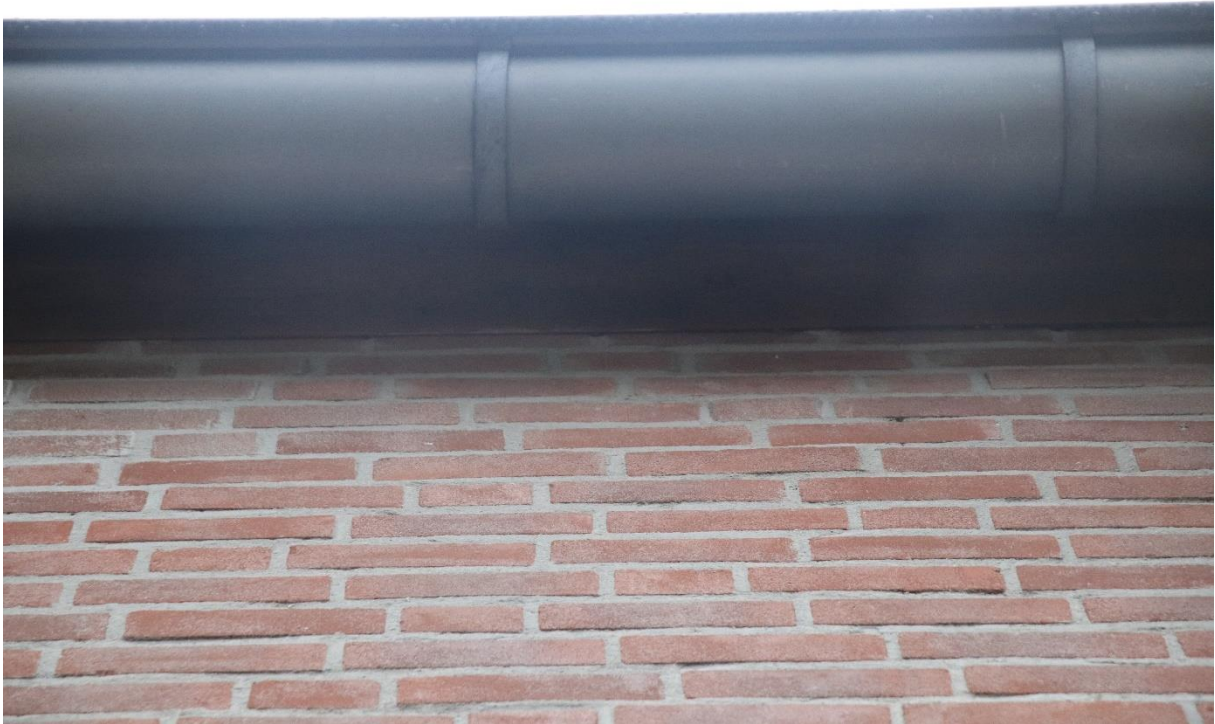
De bebouwing is in het geheel ongeschikt voor vleermuizen. Er zijn geen open spouwopeningen aanwezig en de bekistingen onder de dakgoten hebben nergens openingen waar vleermuizen in kunnen vliegen. De loods is voorts aan de binnenzijde geheel ongeschikt voor vleermuizen. Er heerst een zeer onregelmatig klimaat, welke zeer ongunstig is voor de vestiging van vleermuizen. Vleermuisverblijven zijn functioneel bij een constante temperatuur, daar is hier dan ook geen sprake van.

Foto 2: Er zijn nergens openingen waar vleermuizen gebruik van kunnen maken als verblijfplaats

De herinrichting van de loods tot woning heeft dan ook geen enkel negatief effect op vleermuizen. In het kader van de Wet natuurbescherming kan dan ook geconcludeerd worden dat er geen knelpunten te verwachten zijn, en dat de uitvoering zonder belemmeringen voor deze soortgroep uitgevoerd kunnen worden.

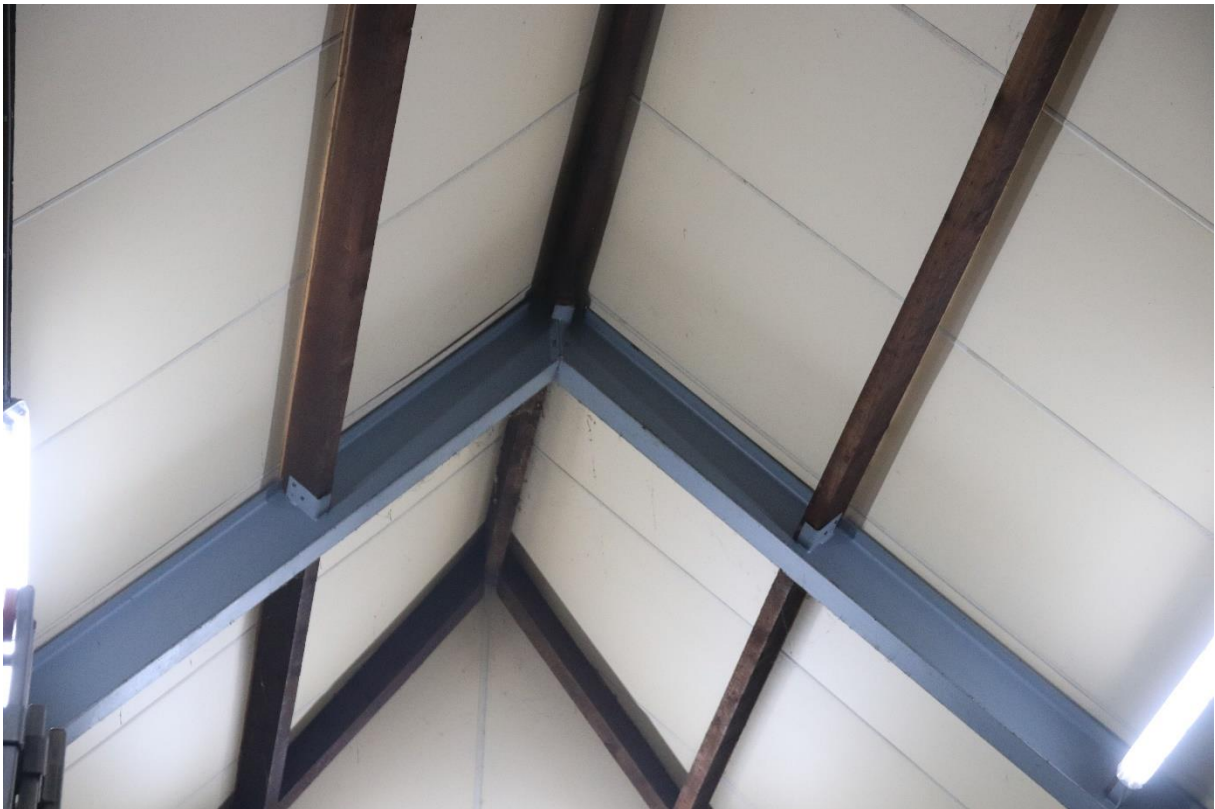
Foto 3: De binnenzijde van de loods is geheel ongeschikt als verblijfplaats voor vleermuizen (door klimaat en constructie)

Het gebouw biedt geen mogelijkheden voor overwinterende vleermuizen, omdat er nergens openingen zijn die toegang bieden tot het pand. Een kelder en een zolderruimte zijn evenmin aanwezig.
