Verkennd Bodemonderzoek

Nieuwstraat 15-17-19 te Veldhoven

rapport C219633.009/PHE

datum: 17 januari 2022
opdrachtgever: Falkenstein Investments B.V.,
Gerstdijk 24
5704 RG HELMOND

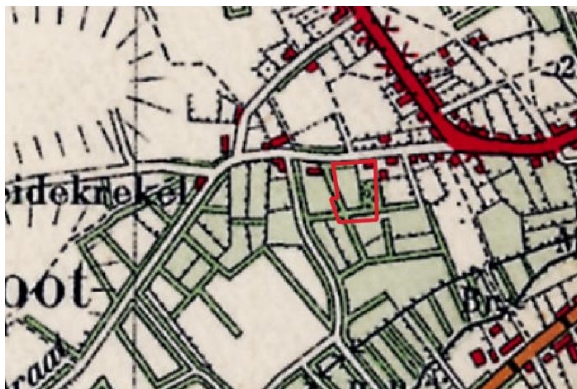
omstreeks 1940

Uit de historische kaarten (bron: <http://www.topotijdreis.nl>) blijkt dat de locatie tot medio jaren '30 van de vorige eeuw onbebouwd is geweest. Vanaf de jaren '30 van de vorige eeuw is de bebouwing van huisnummer 15 zichtbaar. In de jaren '60 van de vorige eeuw is de bebouwing uitgebreid met de woning van huisnummer 19. Tevens zijn sindsdien diverse bijgebouwen zichtbaar. Op kaartmateriaal vanaf 1999 tot heden is op het zuidoostelijke deel van de locatie een boomgaard zichtbaar. Gelet op de kleinschaligheid en de leeftijd van de boomgaard wordt de bodem hier vooralsnog als onverdacht voor bestrijdingsmiddelen beschouwd.

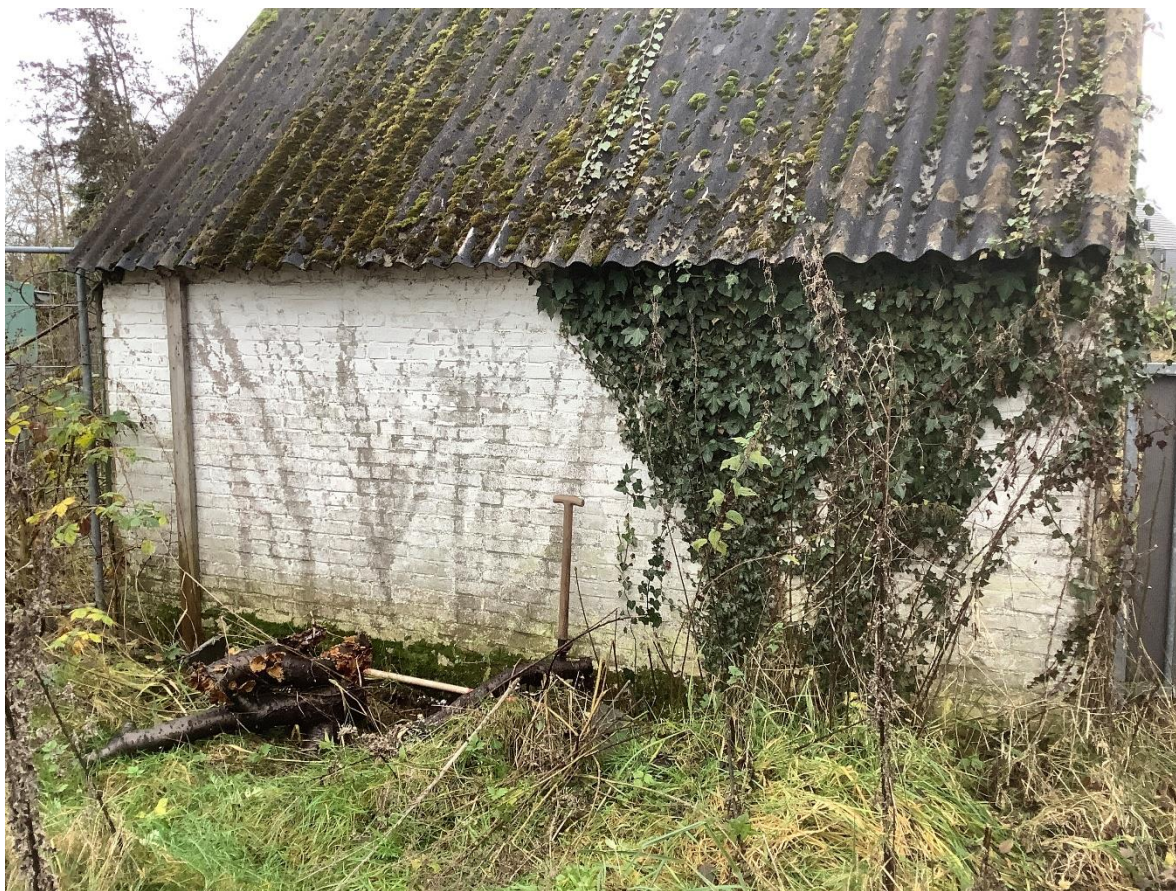
Op basis van bovenstaande gegevens kan de locatie vooralsnog grotendeels als onverdacht worden beschouwd. Ter plaatse van de onverharde regendrupzones van het bijgebouw van huisnummer 17 is de toplaag van de bodem verdacht voor een verontreiniging met asbest. Op basis van de historische informatie is er vooralsnog geen aanleiding om een overschrijding van de normen uit het Tijdelijke handelingskader voor PFAS te verwachten. Onderzoek dient plaats te vinden conform de strategie onverdacht niet-lijnvormig (ONV-NL) uit NEN 5740 en ter plaatse van de regendrupzone conform de strategie heterogeen verdacht (VED-HE) uit de NEN 5707. In bijlage 3 is een tekening van de geografische afbakening van de onderzoekslocatie voor het bodemonderzoek opgenomen.

Foto van de asbestverdachte drupzone – d.d. 13 december 2021

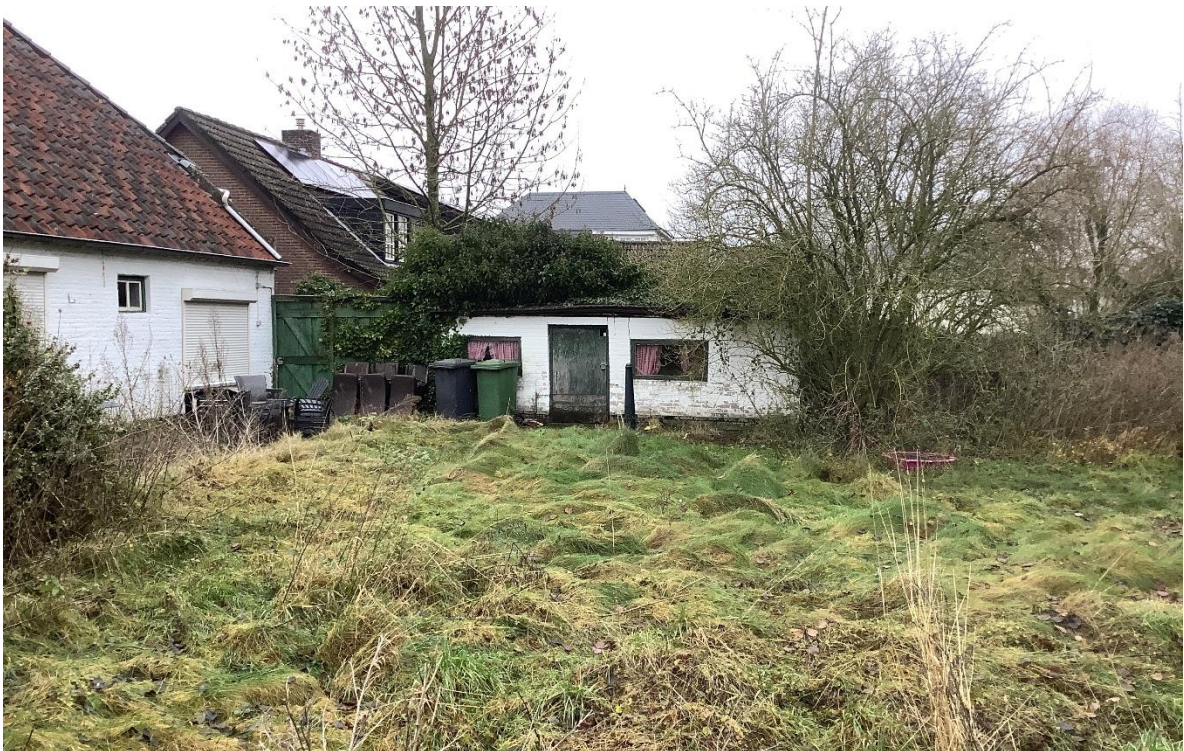
Foto van de achterzijde van huisnummer 15/17 – d.d. 13 december 2021

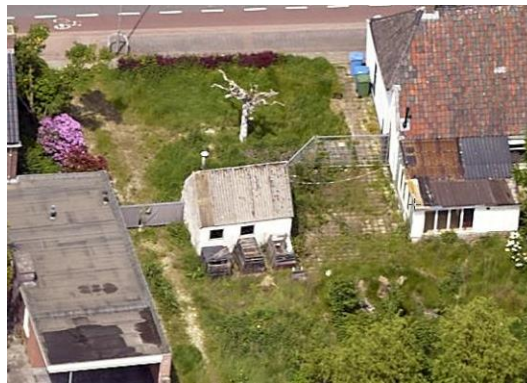
Op 13 december 2021 is ter plaatse van de regendrupzones een maaiveldinspectie uitgevoerd, door SIKB2018 erkend veldwerker J. Timmermans. Geconstateerd is dat aan de zuidzijde van de bebouwing zoveel materialen zijn opgeslagen dat de drupzone niet kan worden geïnspecteerd. De materialen lijken al enige tijd aanwezig te zijn. Derhalve is alleen het maaiveld ten noorden van het bijgebouw geïnspecteerd.

Ten tijde van de maaiveldinspectie was het licht bewolkt en viel er geen neerslag. De inspectie-efficiency is, door de aanwezigheid van lang gras, geschat op minder dan 50%. Bij de maaiveldinspectie is geen asbestverdacht materiaal waargenomen.
