## RAPPORT

### Verkennd bodemonderzoek Lindenhof te Veldhoven

**Projectnummer**  
Aeres Milieu projectnummer AM19212

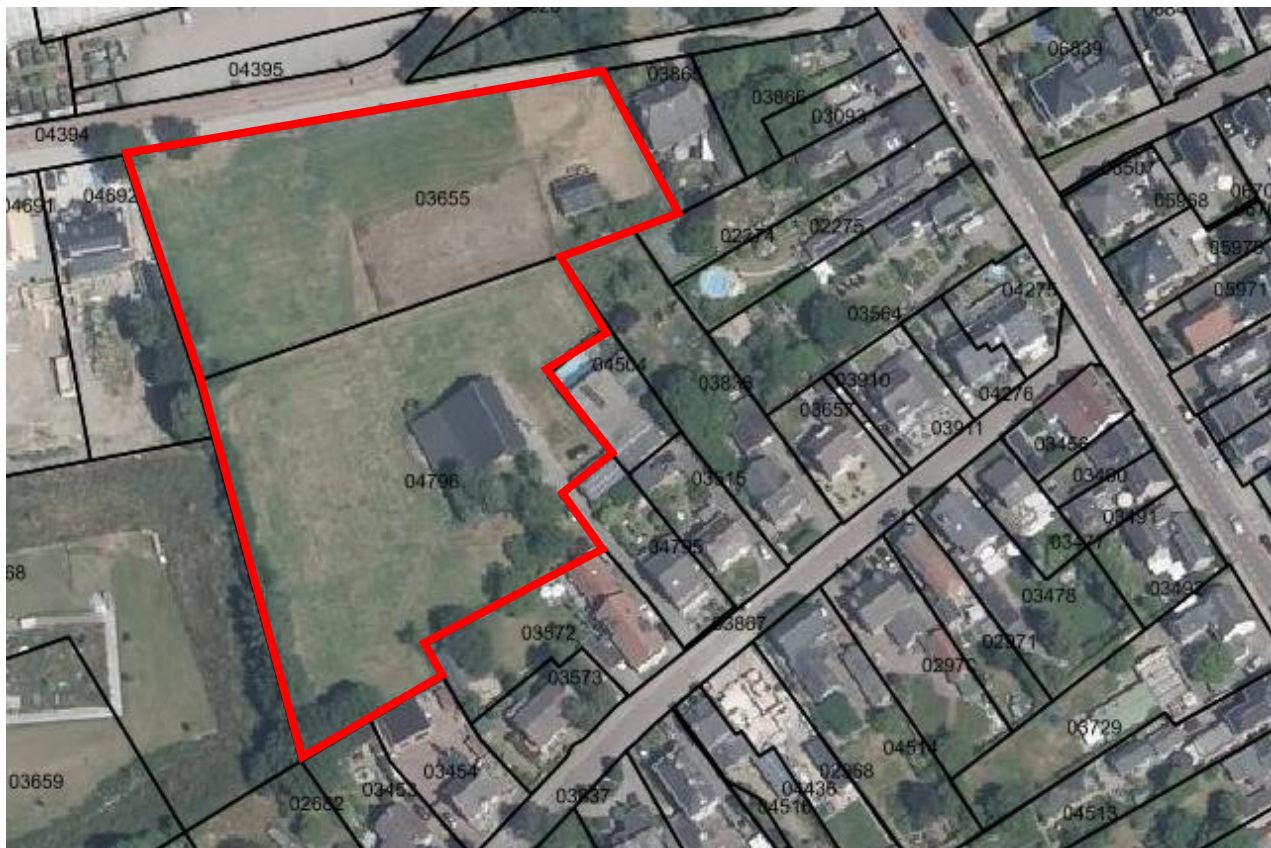
Afbeelding 1: globale begrenzing onderzoekslocatie (bron luchtfoto: PDOKViewer)
