VERKENNEND BODEMONDERZOEK

GROTE KERKEPAD E.O.

TE VELDHOVEN

Rapportage verkennend bodemonderzoek

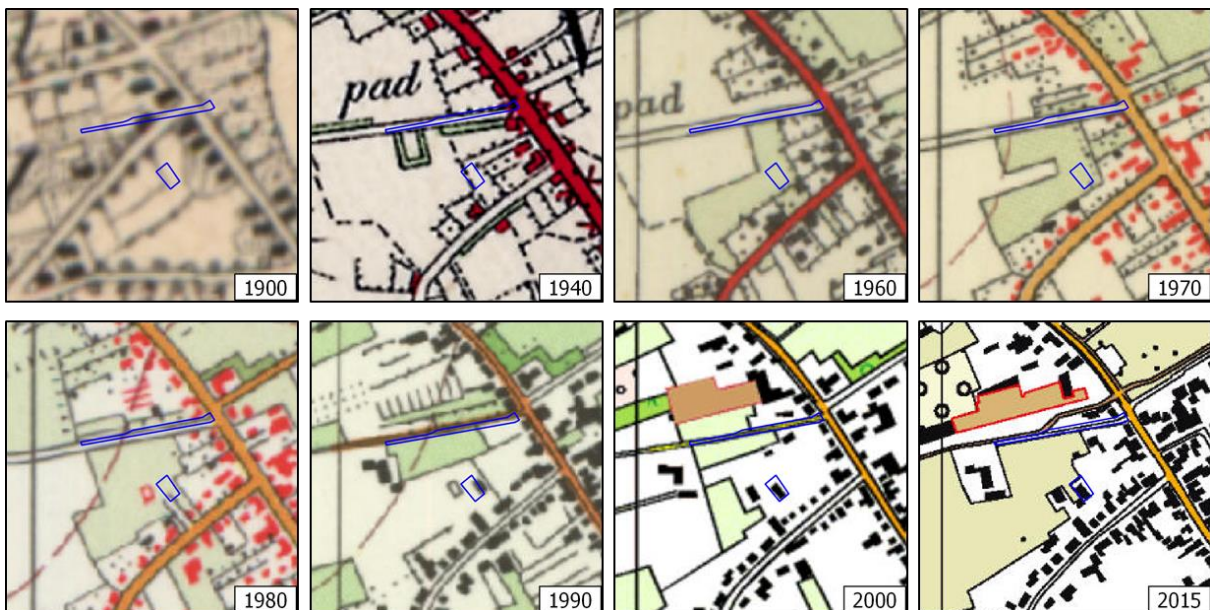
Afbeelding 1. Uitsneden historisch kaartmateriaal

Uit historisch kaartmateriaal (zie afbeelding 1) uit de periode 1900 blijkt dat het Grote Kerkepad (deellocatie A) in deze periode waarschijnlijk al aanwezig was als een onverhard kavelpad. Het pad lijkt op het kaartmateriaal namelijk verschaald. Deellocatie B had in deze periode een agrarische bestemming. Later is op deellocatie B een schuur gebouwd, net na de bouw van het woonhuis. De schuur, die aanwezig is op deellocatie B, dateert volgens de BAG viewer uit 1970. Het woonhuis met het adres Goorstraat 6 is gebouwd in 1965. Na 1970 is deellocatie B op kaartmateriaal niet wezenlijk meer veranderd.

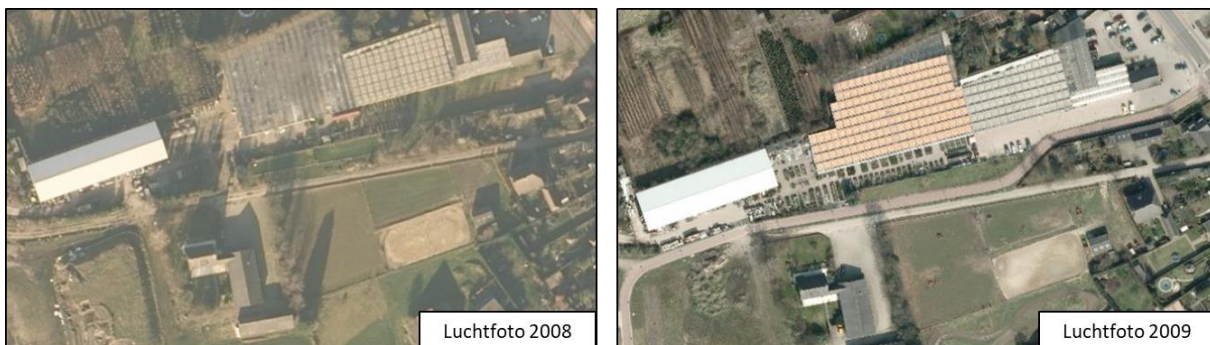
Afbeelding 2. Luchtfoto 2008 en 2009

Volgens luchtfoto's (zie afbeelding 2) is het Grote Kerkepad opnieuw aangelegd in 2009. De vorm van het pad is destijds onveranderd gebleven. Ten noorden is een nieuw fietspad (asfalt) aangelegd. Na 2009 is deellocatie A niet wezenlijk meer veranderd.

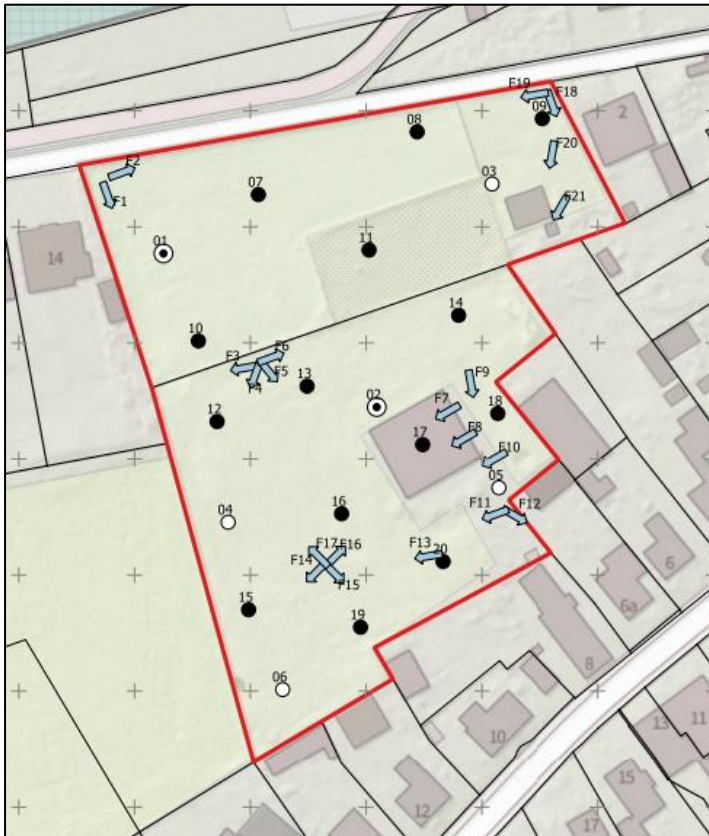
Afbeelding 4. Situatietekening onderzoekslocatie met boorpunten 2020

In 2020 is voor een groot deel van onderhavige plangebied reeds een verkennend bodemonderzoek uitgevoerd (Aeres Milieu | projectnummer AM19212 | d.d. 14 februari 2020). Destijds is uitgegaan van een 'onverdachte' locatie en zijn over de toenmalige onderzoekslocatie ($\pm 9.940 \text{ m}^2$) in totaal 20 boringen verricht tot maximaal 5,5 m -mv (zie afbeelding 4). Hiervan zijn 2 boringen afgewerkt als peilbuis. In het opgeboorde bodemateriaal zijn destijds in de boven- en ondergrond visueel geen bijzonderheden aangetroffen. De bovengrond bleek analytisch licht verontreinigd met cadmium en/of PAK. In de ondergrond zijn geen verontreinigingen aangetoond. Het grondwater bleek licht verontreinigd met barium, cadmium, nikkel, zink en naftaleen.
