Ontheffingsaanvraag ASML Heiberg 32

Activiteitenplan bouwrijp maken perceel Heiberg 32

3 november 2022

Asbestinventarisatie

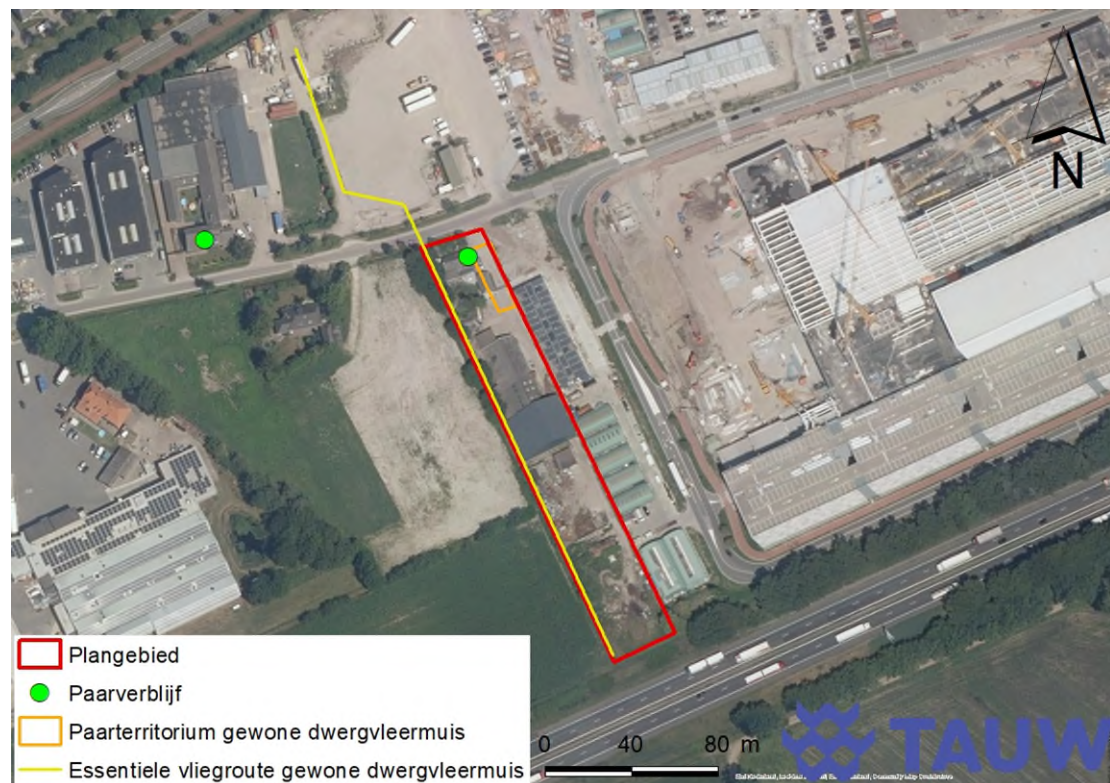
Figuur 3.1 Locatie paarterritorium, paarverblijf en essentiële vliegroute van gewone dwergvleermuis in en nabij het plangebied.

Uit het onderzoek uit 2022 bleek dat het woonhuis uitsluitend door de gewone dwergvleermuis wordt gebruikt. Hoewel ook andere vleermuissoorten zijn waargenomen, zijn met zekerheid geen functies voor deze soorten aangetroffen in het plangebied. Het plangebied vervult alleen een functie als paarverblijfplaats en vliegroute van gewone dwergvleermuis (zie figuur 3.1). Bij milde winters kan het paarverblijfplaats ook als solitair winterverblijfplaats dienen (BIJ12, 2017).

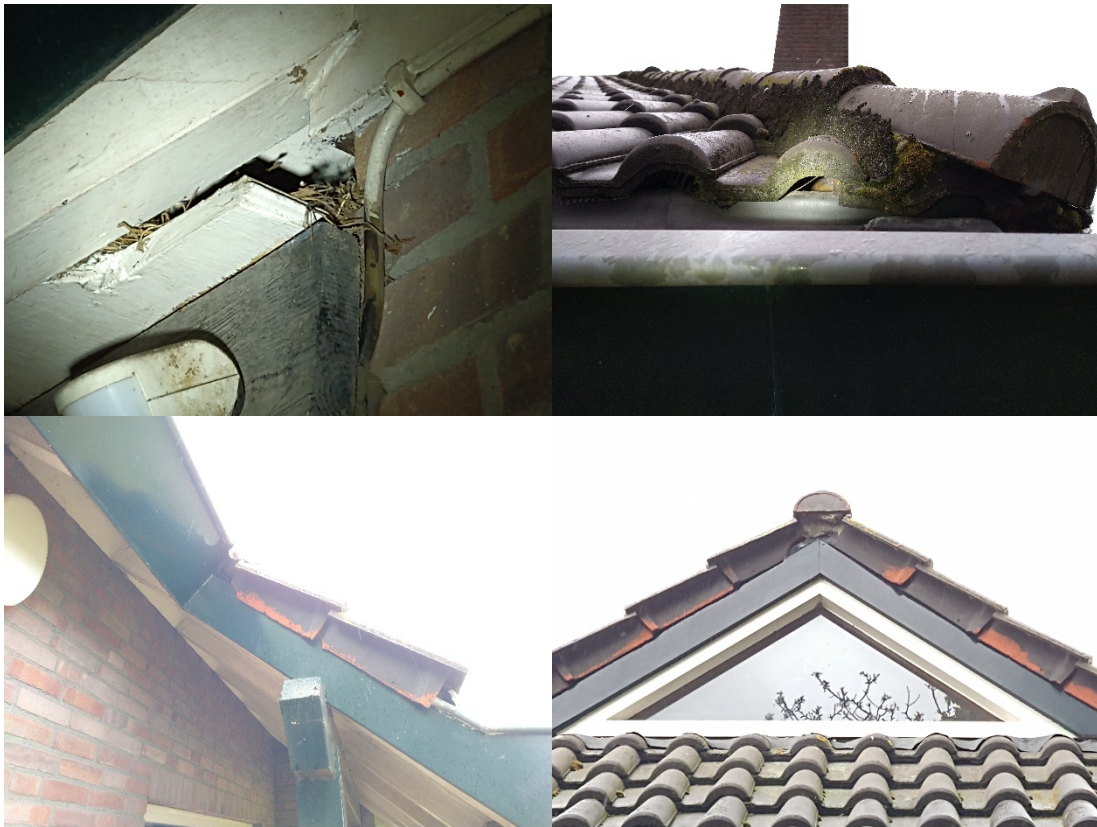
Figuur 3.1 Locaties in de woning en schuurtje van Heiberg 28 met (toegang tot) ruimtes geschikt als broedplaats voor huismus en (rechtsonder) gierzwaluw

De dakpannen van de woning op het perceel van Heiberg 28 sluiten op de meeste plekken strak aan op de overige gebouwdelen. Op enkele plaatsen sluiten dakpannen niet volledig aan of zijn deze (gedeeltelijk) afgebroken (zie figuur 3.1). De dakpannen en dakoverstek van het schuurtje op Heiberg 28 is ongeschikt als verblijfplaats van vleermuizen, vanwege het ontbreken van geschikte openingen naar het dak of de spouwmuur. Daarnaast is op het perceel Heiberg 28 een berk aanwezig met een holte erin, welke gedeeltelijk naar boven is ingerot en daardoor (mogelijk) geschikt is als zomer-/paarverblijfplaats voor boombewonende soorten.

De woning en schuurtje op het perceel van Heiberg 28 hebben op veel plekken vogelschroot onder de dakpannen. Op enkele plaatsen ontbreekt de vogelschroot of is dit verschoven. Enkele dakpannen sluiten niet volledig aan of zijn afgebroken (zie figuur 3.1). In het schuurtje zit een ruimte met daarin een nest van stro. Deze plekken zijn geschikt als nestplaats voor huismus. Een kapotte dakpan in de nok is ook geschikt als nestplaats voor gierzwaluw.

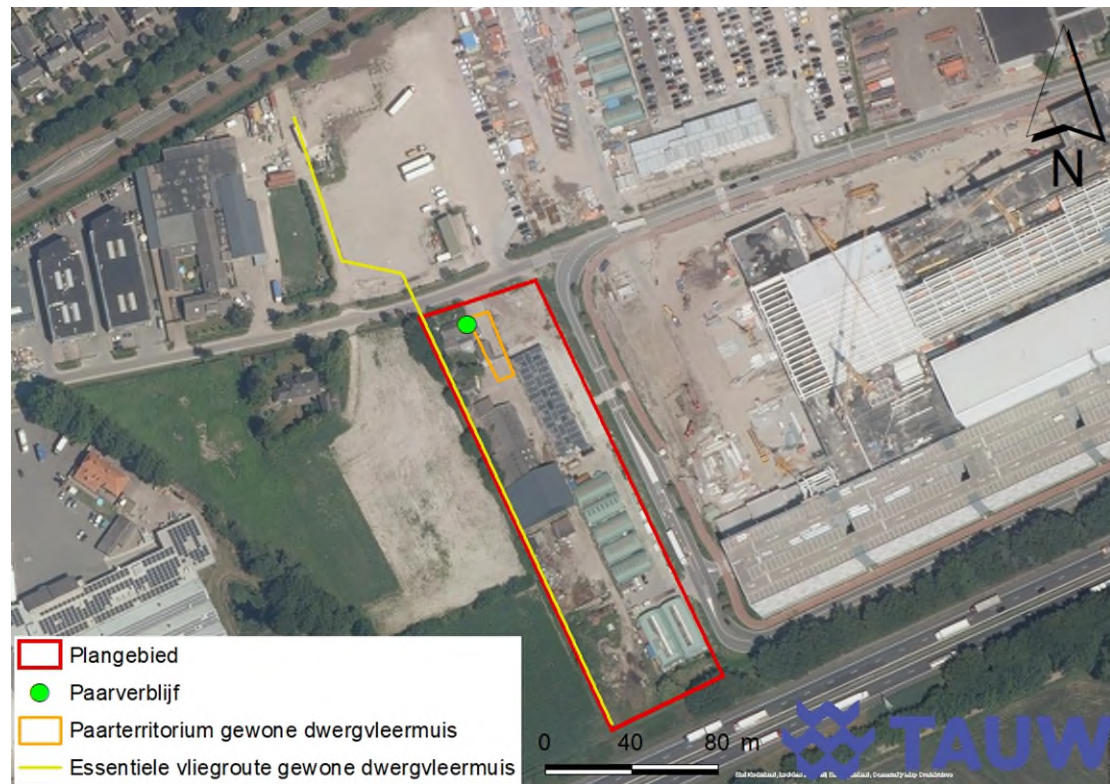
Figuur 5.1 Locatie paarterritorium, paarverblijf en essentiële vliegroute van gewone dwergvleermuis in en nabij het plangebied.

Aan de oostzijde van het woonhuis en het schuurtje werd er tijdens het vijfde veldbezoek regelmatig gebaltst door gewone dwergvleermuis (zie figuur 5.1). Het betreft hier duidelijk een paarterritorium. De schuur bevat geen geschikte openingen voor verblijfplaatsen van gewone dwergvleermuis. Het paarverblijf bevindt zich daarom vermoedelijk in de oostgevel van het woonhuis. Daar is immers een gevel met spouwmuur en open stootvoegen aanwezig die het voor vleermuizen gemakkelijk maakt het pand als verblijf te gebruiken.

Ondanks dat een essentiële vliegroute op basis van de gebiedskenmerken niet verwacht werd in de natuurtoets, is er tijdens het veldwerk wel een essentiële vliegroute aangetroffen in het plangebied. Deze vliegroute loopt over het opgaand groen in het westen van het plangebied (zie figuur 5.1). De vliegroute loop van noordwest naar zuidoost. Vermoedelijk bevindt zich in de wijk ten noorden van het plangebied een groot kraamverblijf. De vleermuizen vliegen van dat kraamverblijf, via het plangebied naar foerageergebied in het zuiden en oosten.

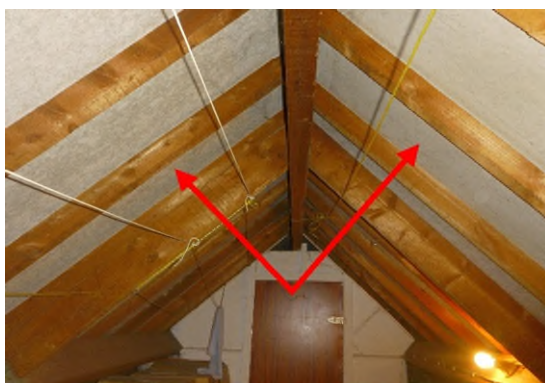
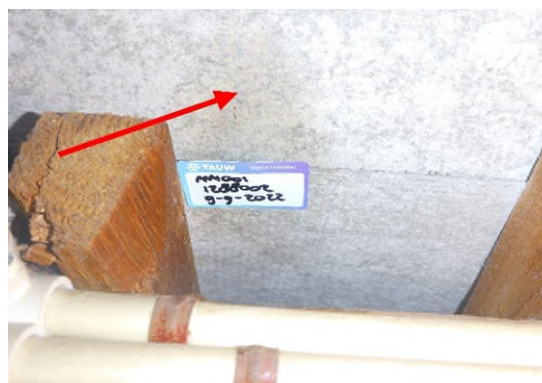
Broncode	B01
Bron	Dakbeschot
Monstercode	MM001
Materiaal toepassing	Plaatmateriaal
Locatie	Dak woning
Analyseresultaten	2 - 5 % Chrysotiel
Certificaatnummer	2209-1189
Hechtgebonden	Ja
Wijze van bevestiging	Gespijkerd
Bereikbaarheid	Goed bereikbaar
Verweerdheid	Niet verweerd
Conditie materiaal	Licht beschadigd
Sloopriscoklasse (zie bijlage)	2
Binnen-/Buitensanering	Buitensanering
Globale afmetingen of aantallen (betreft geschatte hoeveelheden)	130 m ²
Opmerkingen/bijzonderheden	Geen bijzonderheden.
Methode van sloop of demontage.	Overig (als geheel verwijderen niet mogelijk is)
Verwijderingsvoorwaarde	Buitensanering, zie betreffende SMA-rt
Risicobeoordeling voor gebruikers van het gebouw/object en advies.	In de aangetroffen vorm en staat geen directe blootstellings- en of verspreidingsrisico verwacht mits de toepassing niet wordt bewerkt. Saneren bij einde gebruik of sloop. Zie advies in de samenvatting.

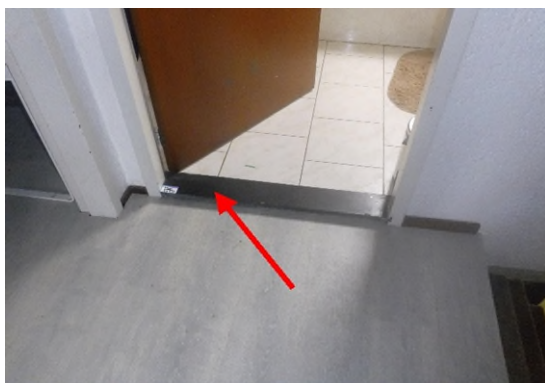
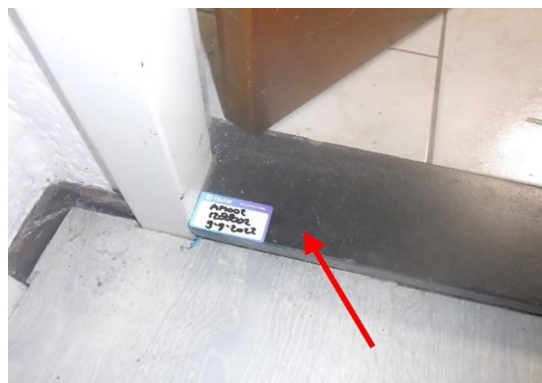
Broncode	B02
Bron	Dorpel
Monstercode	MM002
Materiaal toepassing	Plaatmateriaal
Locatie	Woning
Analyseresultaten	10 - 15 % Chrysotiel
Certificaatnummer	2209-1189
Hechtgebonden	Ja
Wijze van bevestiging	In specie gezet
Bereikbaarheid	Goed bereikbaar
Verweerdheid	Niet verweerd
Conditie materiaal	Niet beschadigd
Slooprisicoklasse (zie bijlage)	2
Binnen-/Buitensanering	Binnensanering
Globale afmetingen of aantallen (betreft geschatte hoeveelheden)	6 x 1 stuk(s)
Opmerkingen/bijzonderheden	Betreft één dorpel op de 1 ^e verdieping (badkamer) en vijf op de begane grond. Verwijderen middels demontage of verwijderen m.b.v. FiberCover® conform risicoklasse 1 is volgens SMA-rt niet mogelijk.
Methode van sloop of demontage.	Overig (als geheel verwijderen niet mogelijk is)
Verwijderingsvoorwaarde	Containment, zie betreffende SMA-rt
Risicobeoordeling voor gebruikers van het gebouw/object en advies	In de aangetroffen vorm en staat geen directe blootstellings- en of verspreidingsrisico verwacht mits de toepassing niet wordt bewerkt. Saneren bij einde gebruik of sloop. Zie advies in de samenvatting.

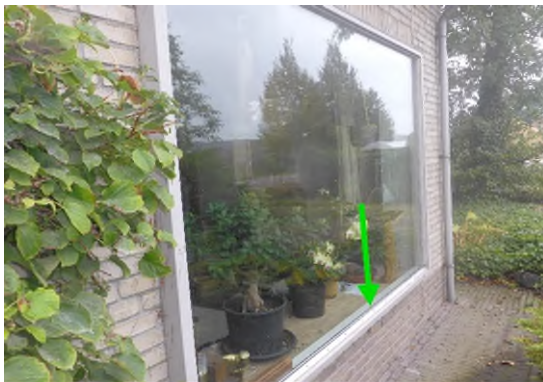
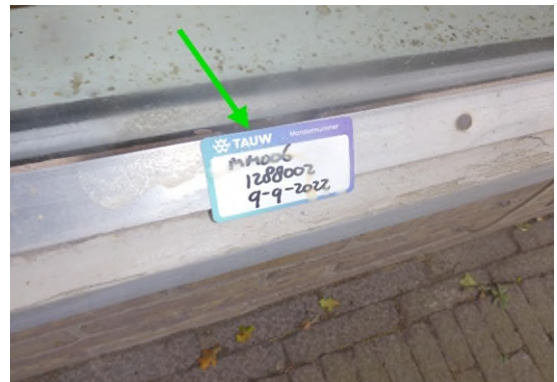
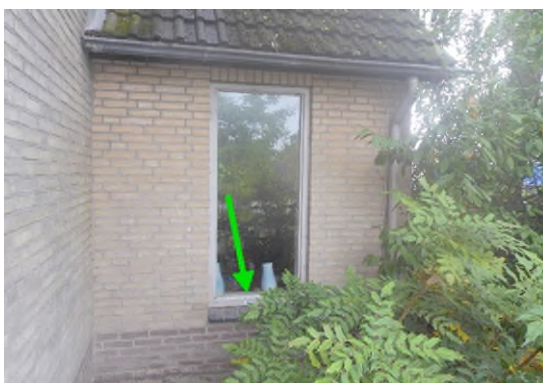
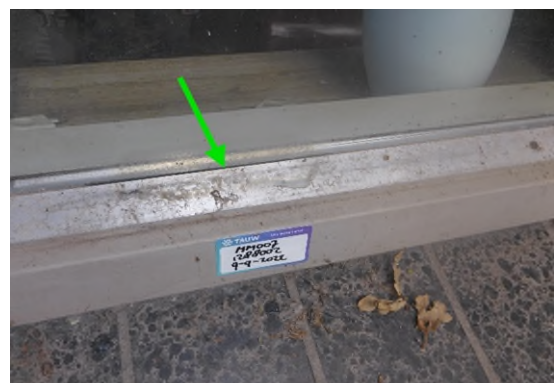
Broncode	B05
Bron	Beglazingskit houten kozijnen dubbel glas
Monstercode	MM006 en MM007
Materiaal toepassing	Beglazingskit
Locatie	Buitengevel
Certificaatnummer	2209-1189
Opmerkingen/bijzonderheden	Geen bijzonderheden

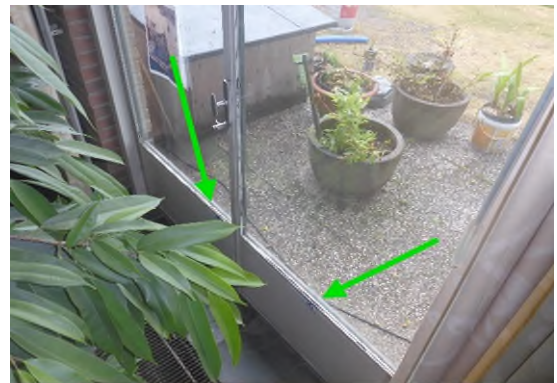
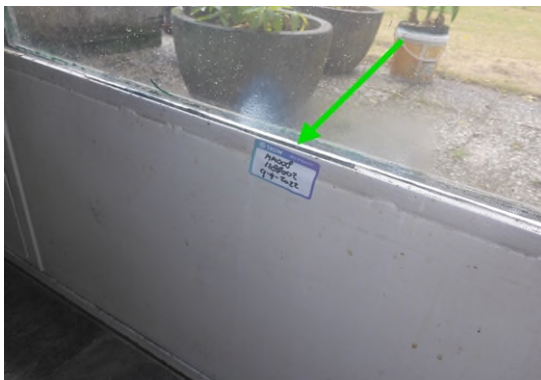
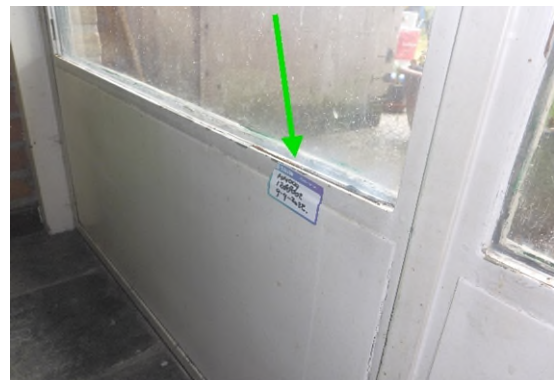
Broncode	B06
Bron	Beglazingskit stalen openslaande deuren
Monstercode	MM008 en MM009
Materiaal toepassing	Beglazingskit
Locatie	Buitengevel
Certificaatnummer	2209-1189
Opmerkingen/bijzonderheden	Geen bijzonderheden

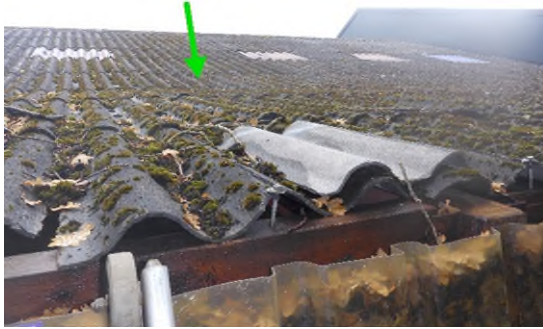
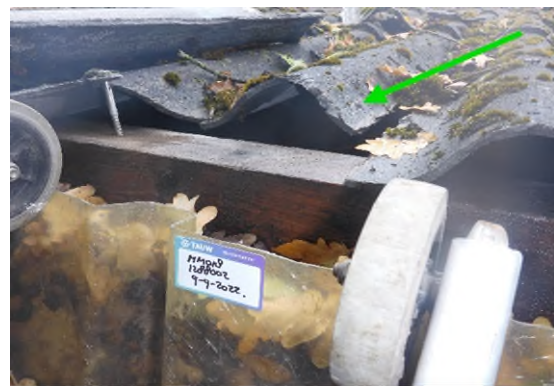
Broncode	B12
Bron	Dak van loods (2 ^e deel)
Monstercode	MM018
Materiaal toepassing	Golfplaat
Locatie	Loods
Certificaatnummer	2209-1189
Opmerkingen/bijzonderheden	Dit deel (achterste "kleine" deel, circa 235 m ²) van de loods is later aangebouwd

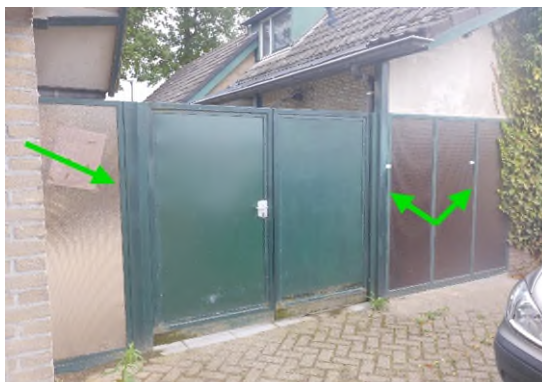
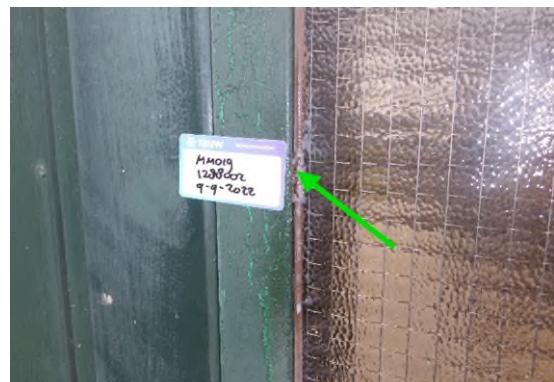
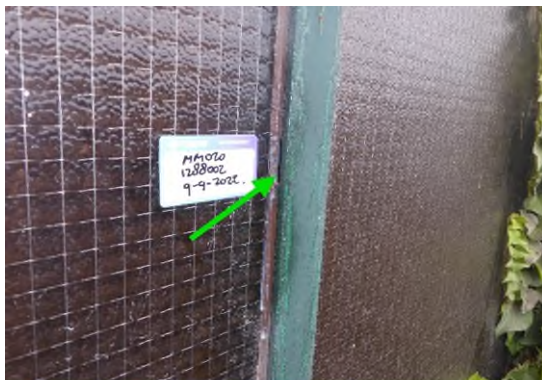
Broncode	B13
Bron	Beglazingskit rondom draadglas
Monstercode	MM019 en MM020
Materiaal toepassing	Beglazingskit
Locatie	Buitengevel
Certificaatnummer	2209-1189
Opmerkingen/bijzonderheden	Geen bijzonderheden

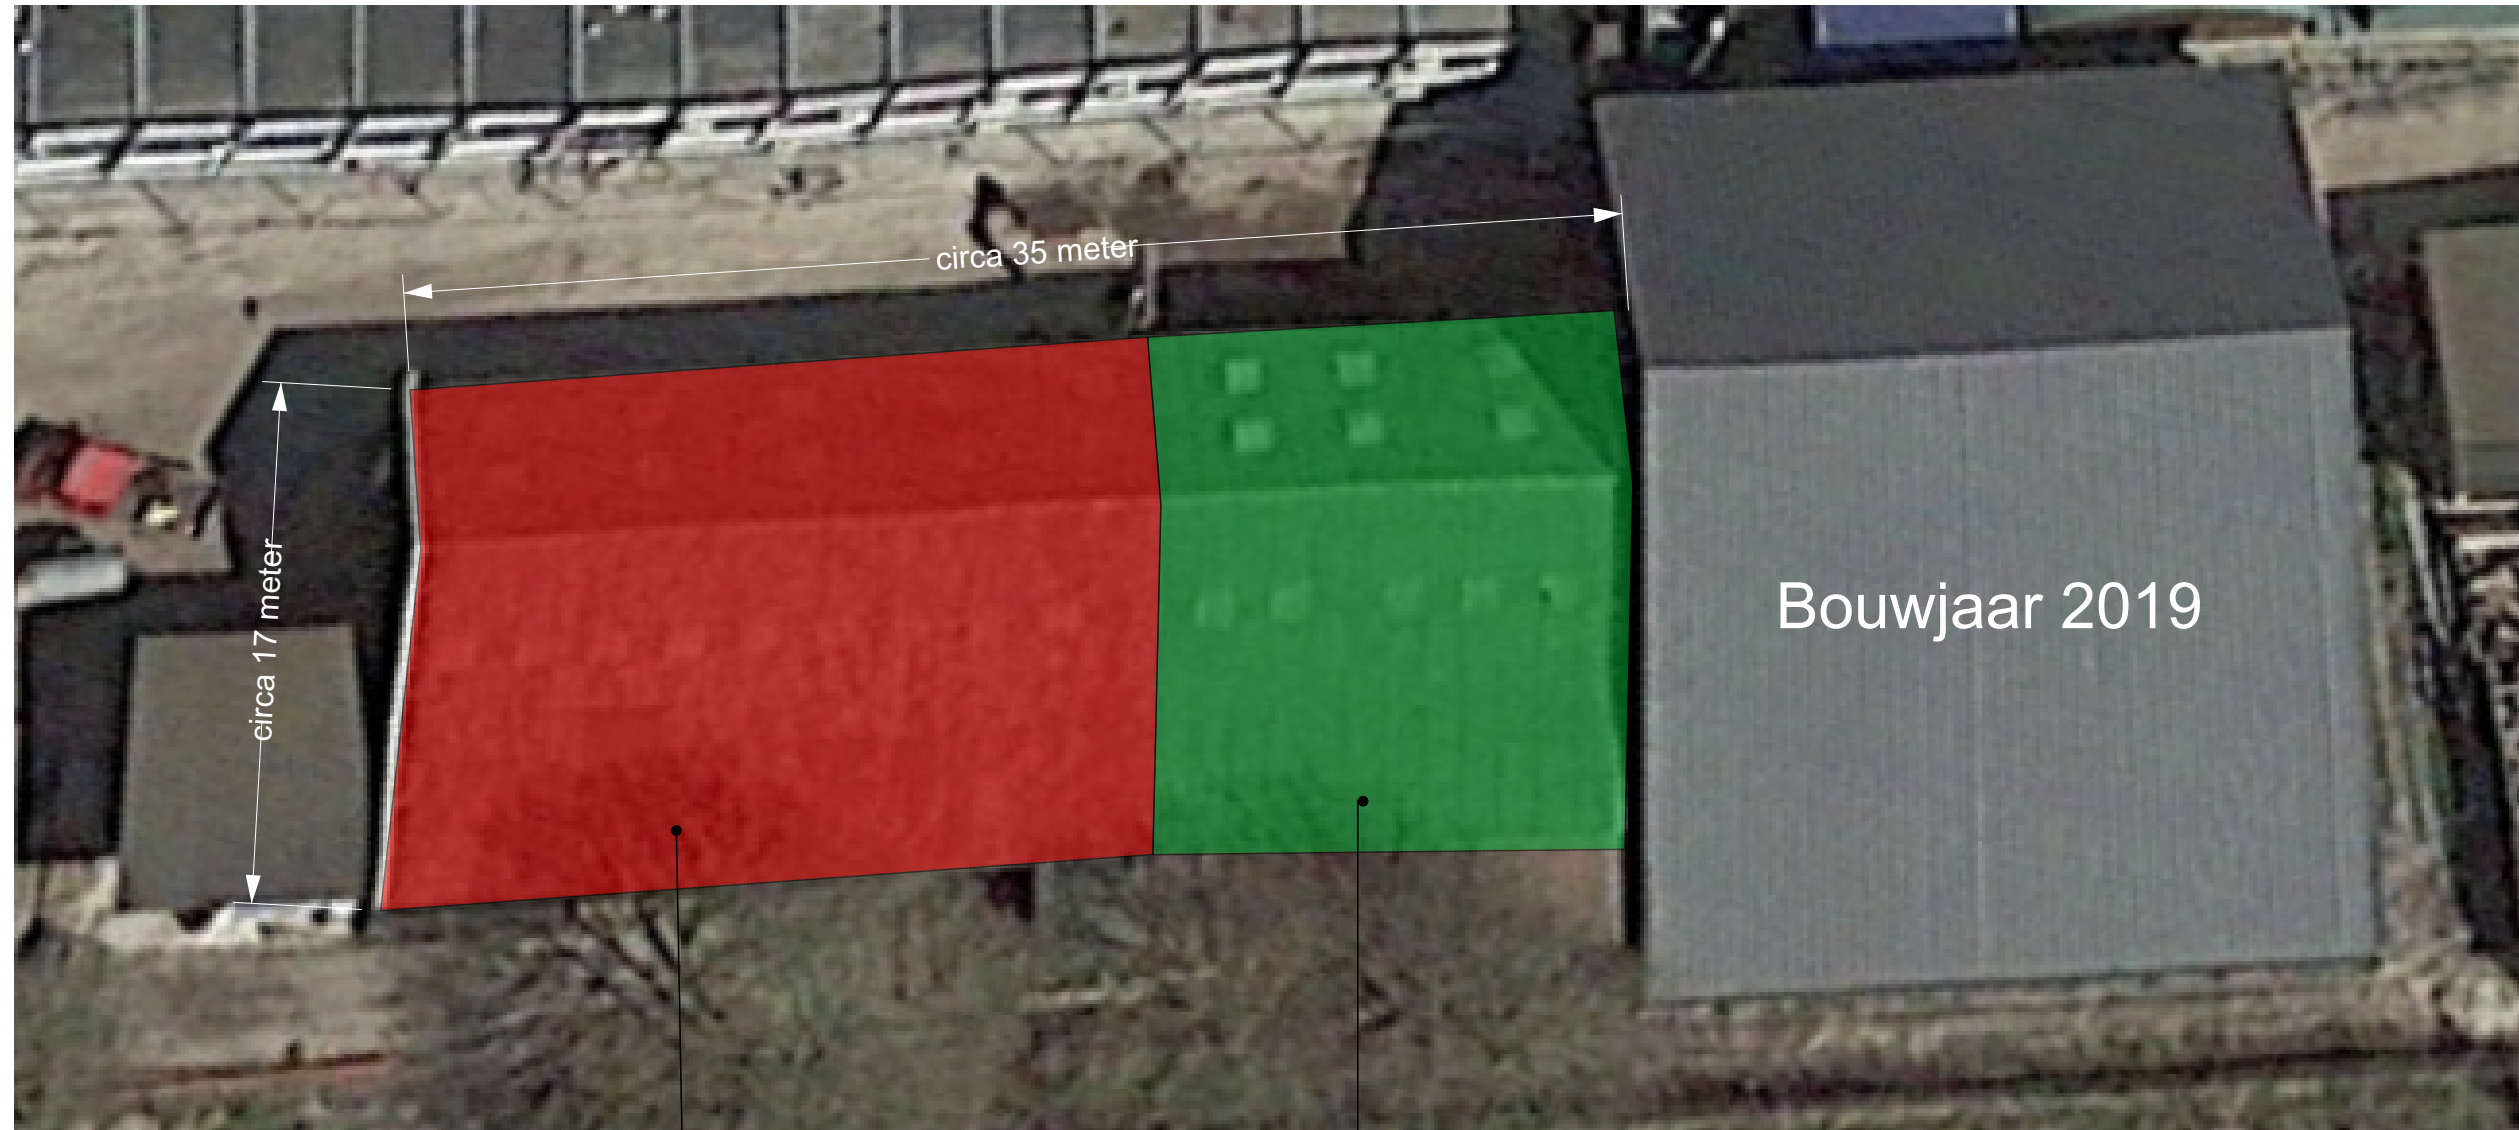
B11/ MM017
Golfplaten dak (1e deel)

B12/ MM018
Golfplaten dak (2e deel)
