# **VERKENNEND BODEMONDERZOEK**

**Conform NEN 5740**

**Kruisstraat 116, Veldhoven**

Rapportnummer : 219-VKr116-vo-v1

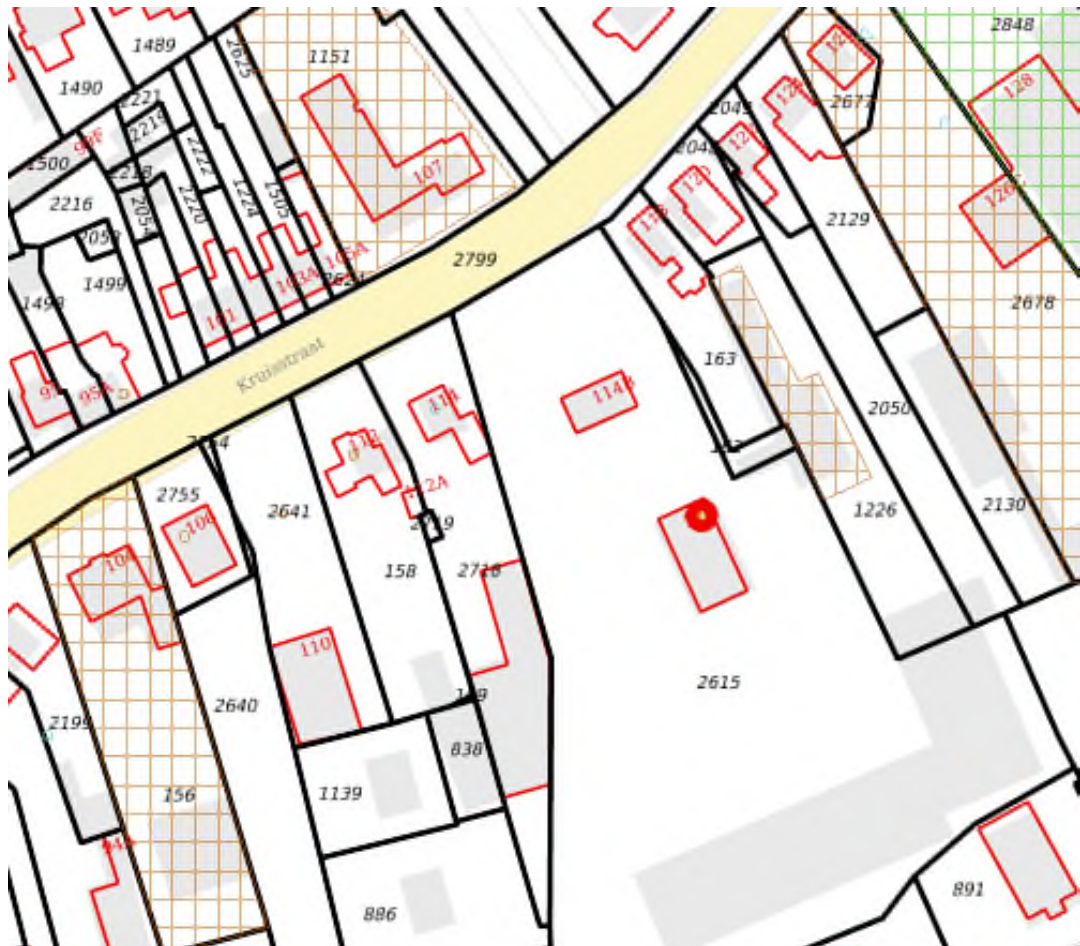
NB086100988  
Kruisstraat 116

Vervolg: uitvoeren NO.  
Omschrijving: Er moet op de locatie een nader onderzoek worden uitgevoerd om de omvang en ernst van de vastgestelde verontreiniging te bepalen. De basis voor dit onderzoek is het 'Protocol Nader onderzoek deel 1' (Sdu, 1995) of de 'Richtlijn nader onderzoek' (Sdu, 1995).
