VERKENNEND BODEMONDERZOEK

Conform NEN 5740

Borghoutspark ong., Veldhoven

Rapportnummer : 219-VBo-1-vo-v1

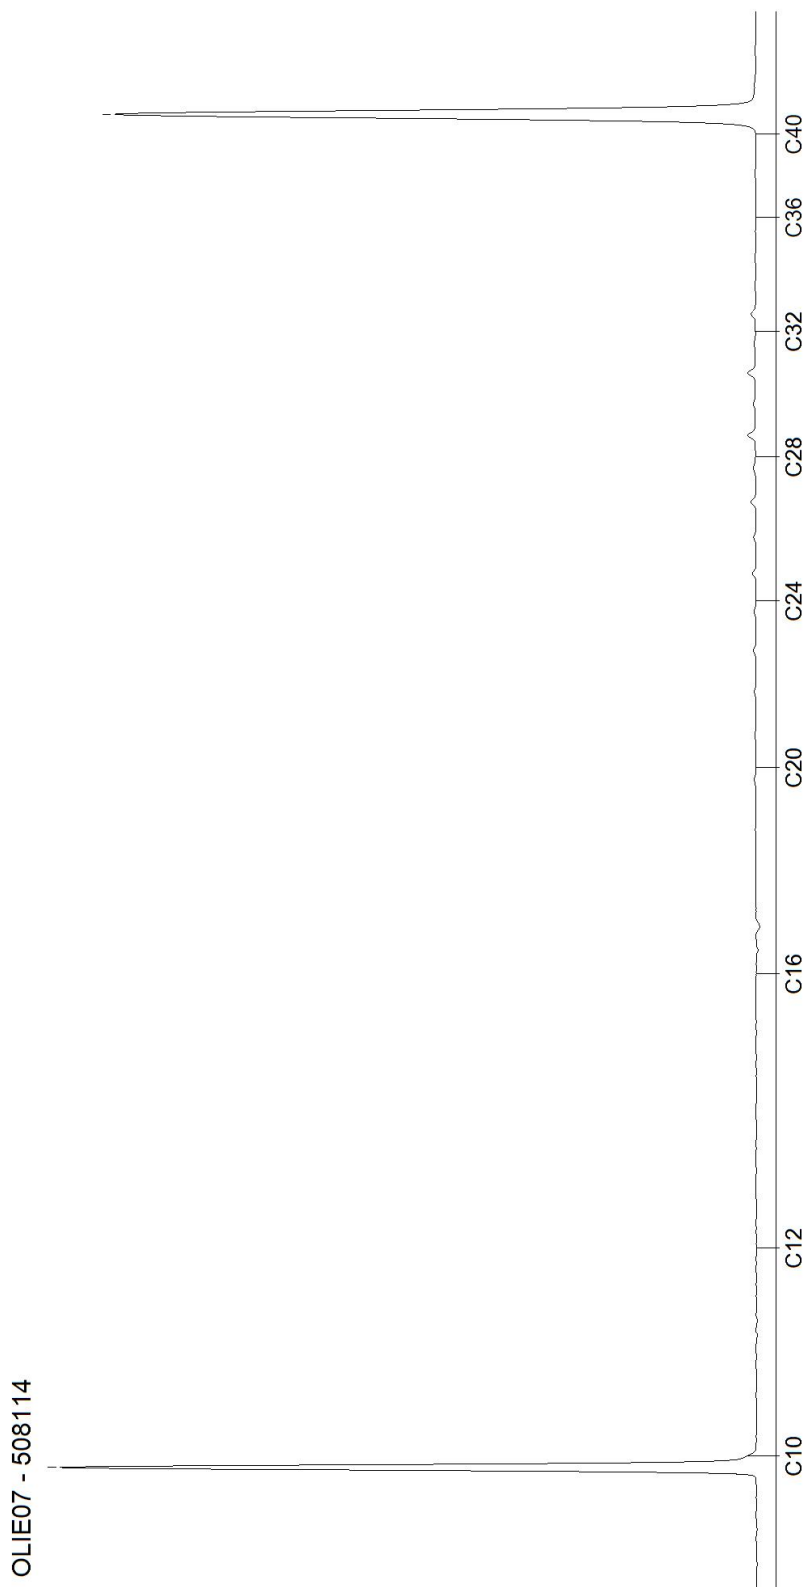
CHROMATOGRAM for Order No. 902173, Analysis No. 508114, created at 04.12.2019 10:36:40

Monsteromschrijving: MIX(1.1 + 2.1 + 3.1 + 4.1 + 5.1)

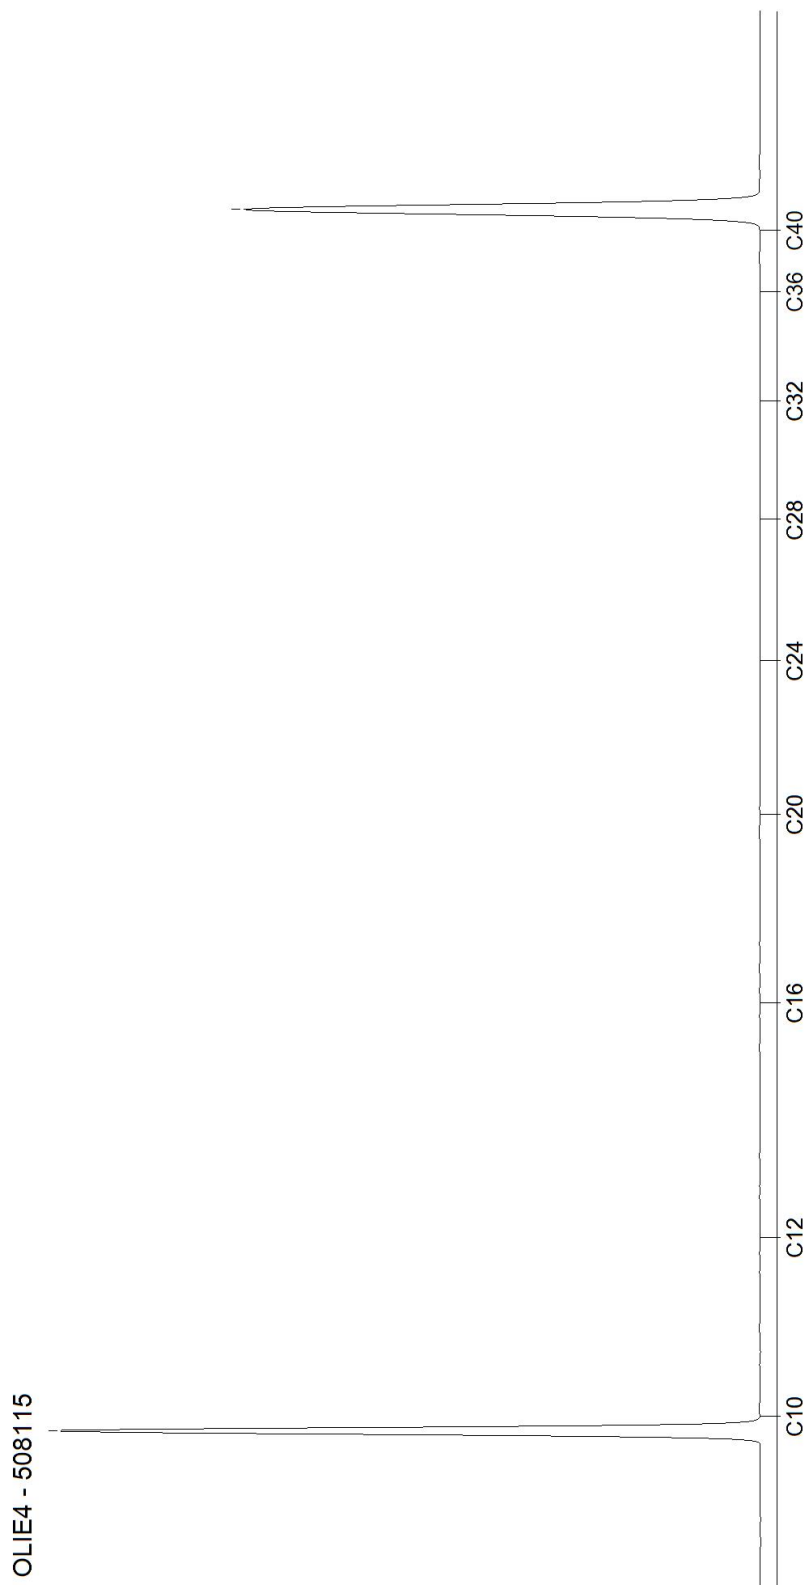
CHROMATOGRAM for Order No. 902173, Analysis No. 508115, created at 04.12.2019 09:01:47

Monsteromschrijving: MIX(1.2 + 1.3 + 1.4 + 4.2 + 4.3 + 4.4)

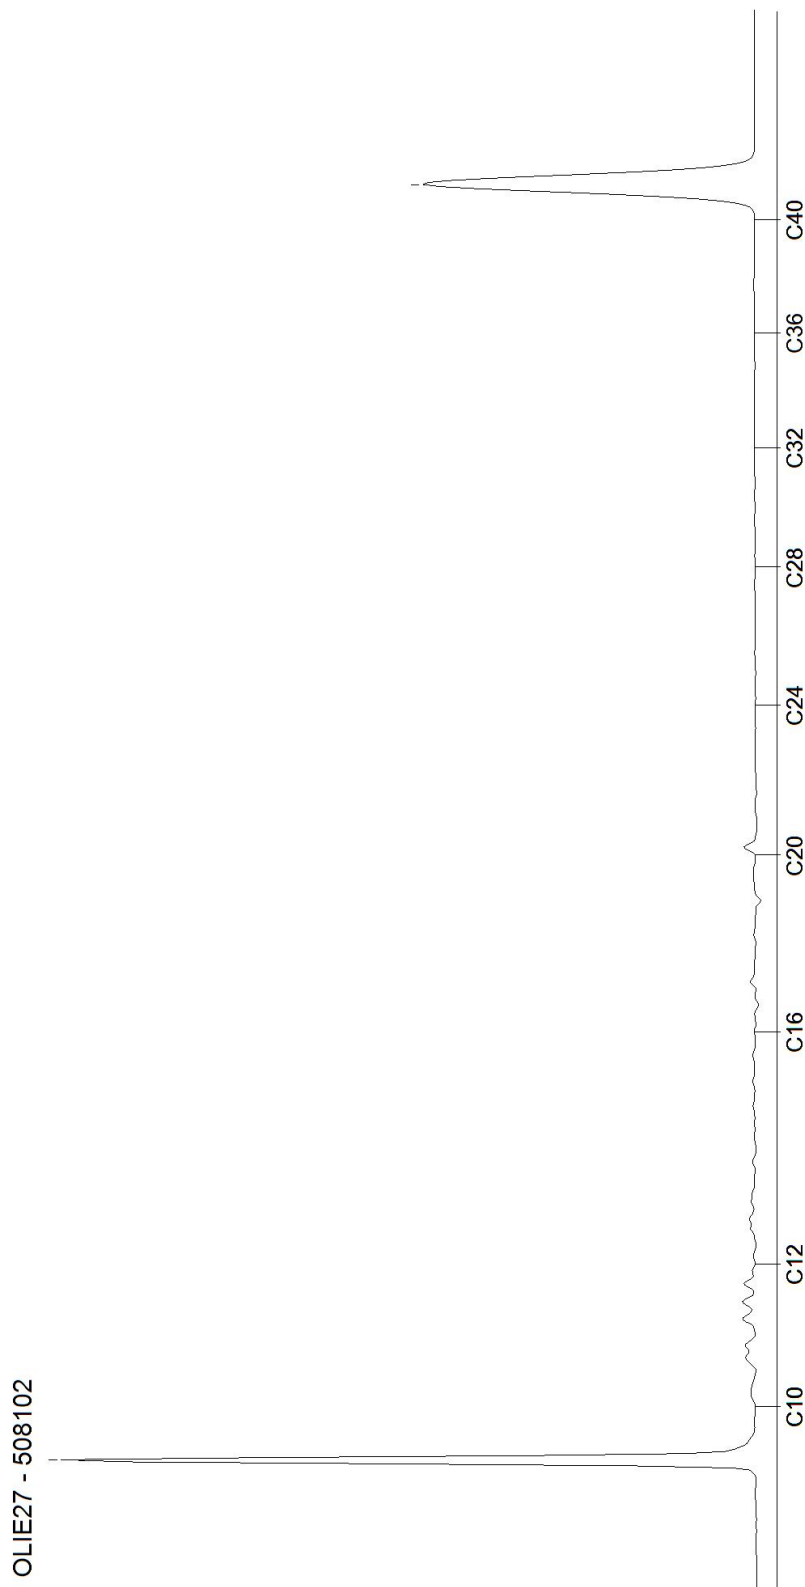
CHROMATOGRAM for Order No. 902172, Analysis No. 508102, created at 03.12.2019 07:49:42

Monsteromschrijving: P1, grondwater
