VERKENNEND BODEMONDERZOEK

Conform NEN 5740

Borghoutspark ong., Veldhoven

Rapportnummer : 219-VBo-2-vo-v1

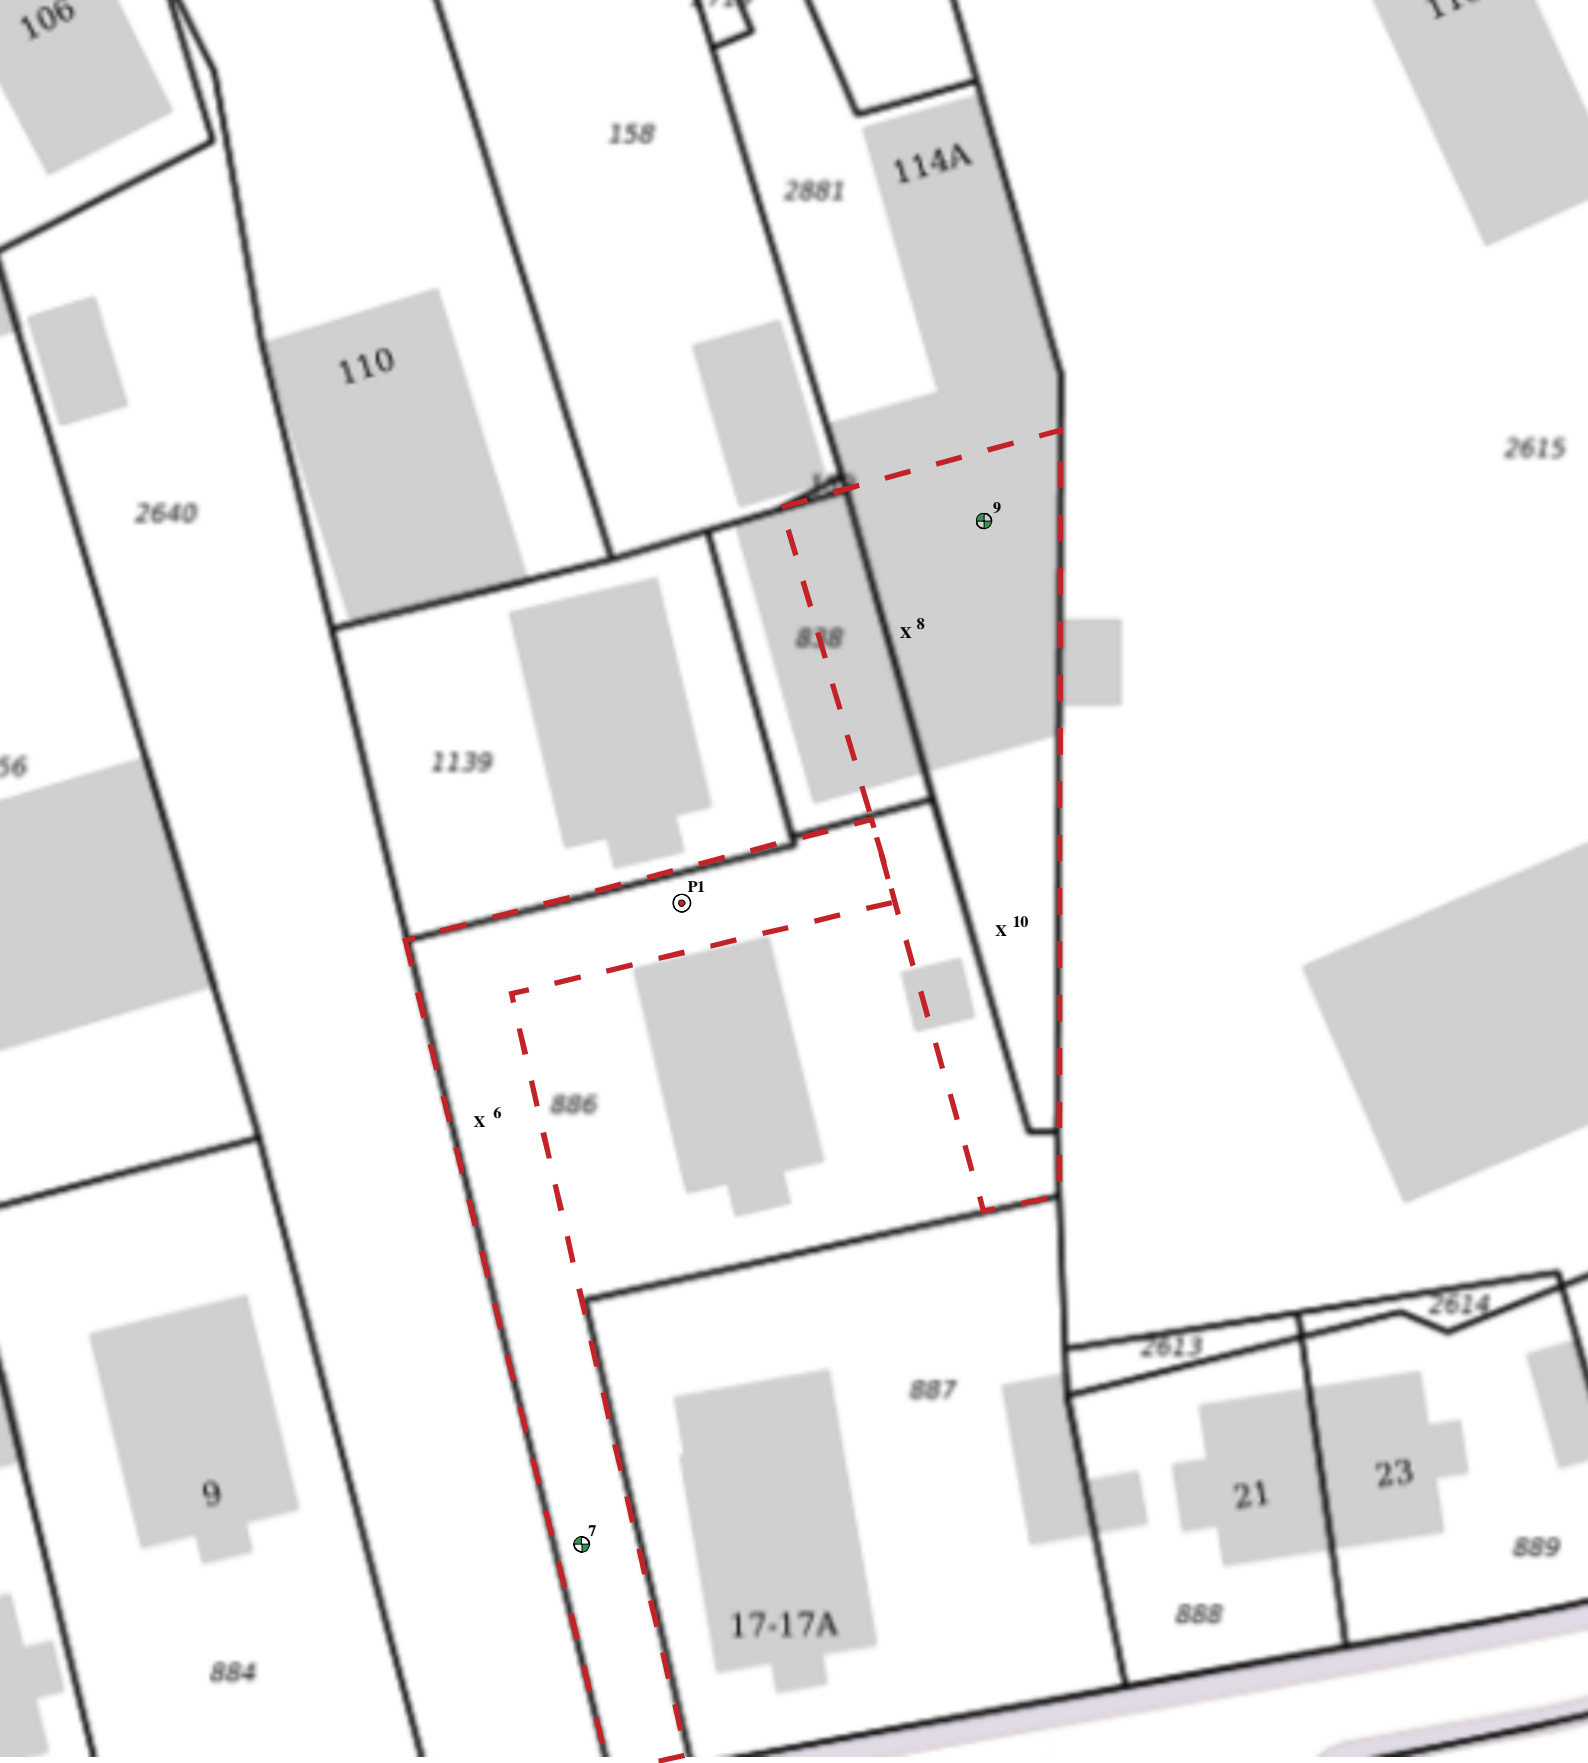
Bijlage 1a : Situatie- en boorpunttekening

De boorpunten zijn aangegeven op de tekening in bijlage 1a.

Op 26 november 2019 zijn in totaliteit op de onderzoekslocatie 5 handboringen verricht van 0 tot 0,5 m - mv (bovengrond), welke gelijkmatig verdeeld zijn over de onderzoekslocatie. Twee van deze boringen zijn doorgezet tot 2 meter beneden maaiveld. Van alle separate boringen zijn vervolgens monsters genomen en deze monsters zijn in het laboratorium tot twee mengmonsters samengesteld:

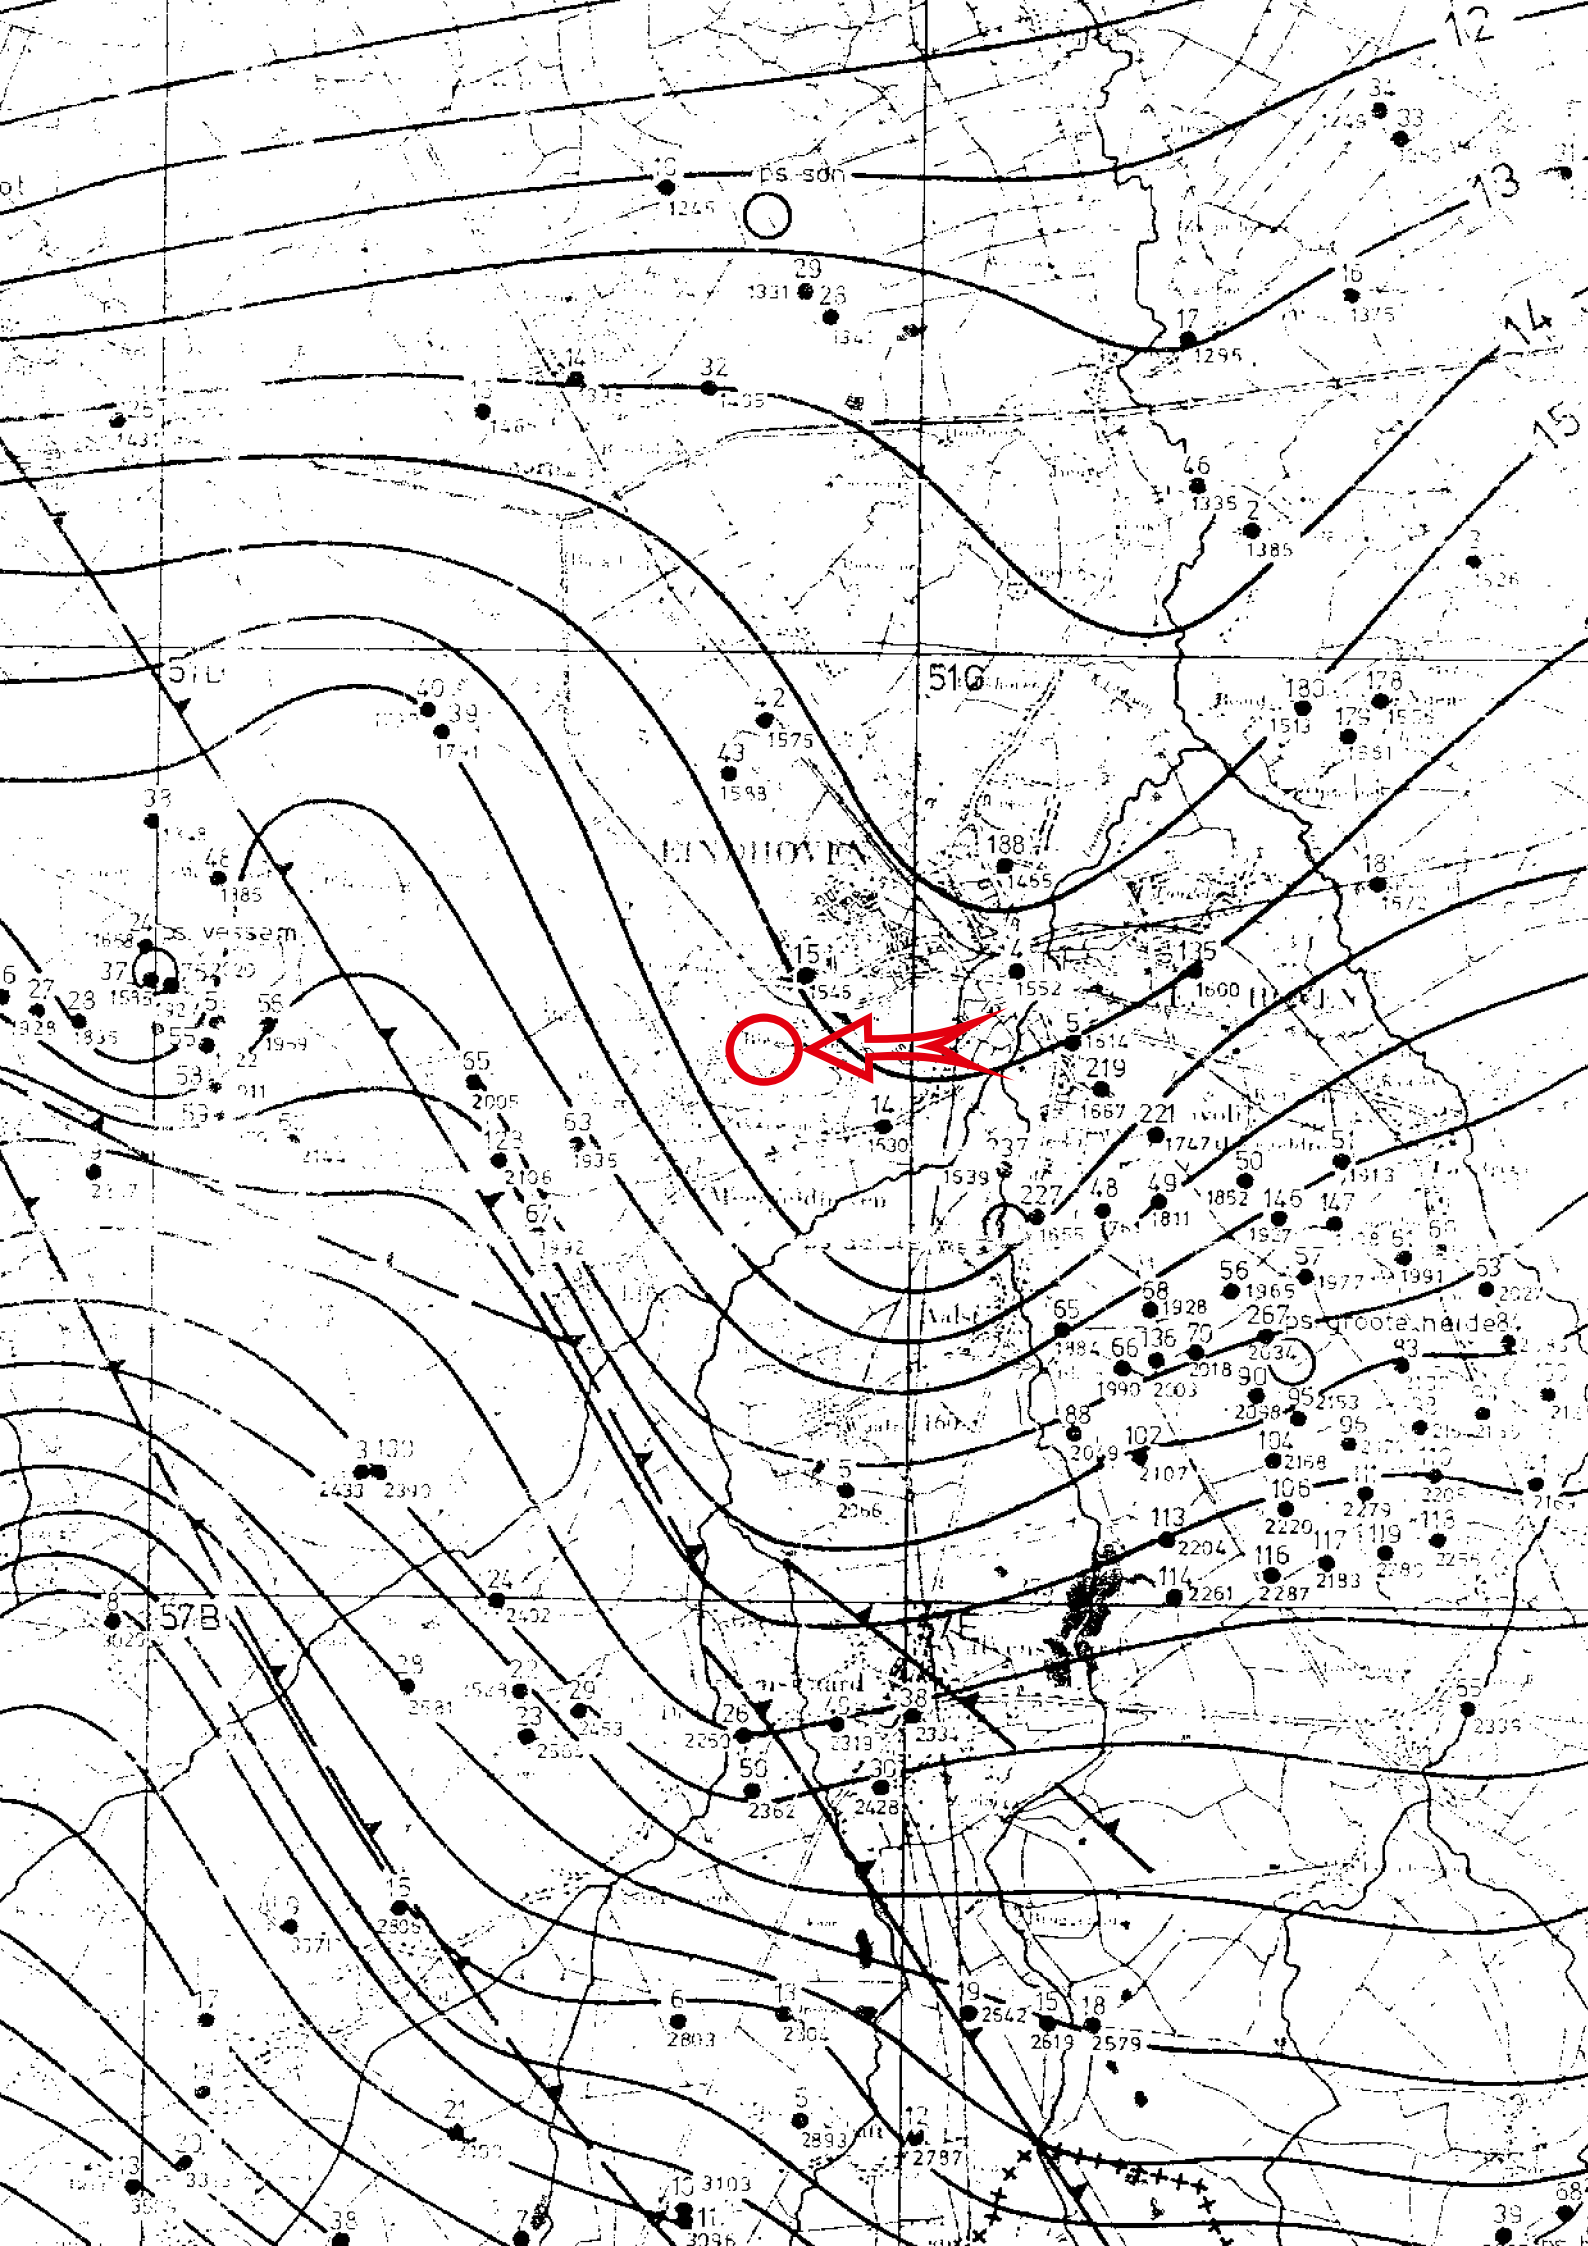
Bijlage 2 : Isohyps

De grondwaterspiegel van het freatische grondwater bevindt zich op ca. 16,5 meter boven NAP. De grondwaterstromingsrichting is noordelijk.

Deze gegevens zijn ontleend aan de door TNO samengestelde grondwaterkaart van Nederland (kaart 57 oost, kaartblad 57F). Op de tekening in bijlage 2 zijn de isohypsen van de omgeving van de onderzoekslocatie weergegeven.

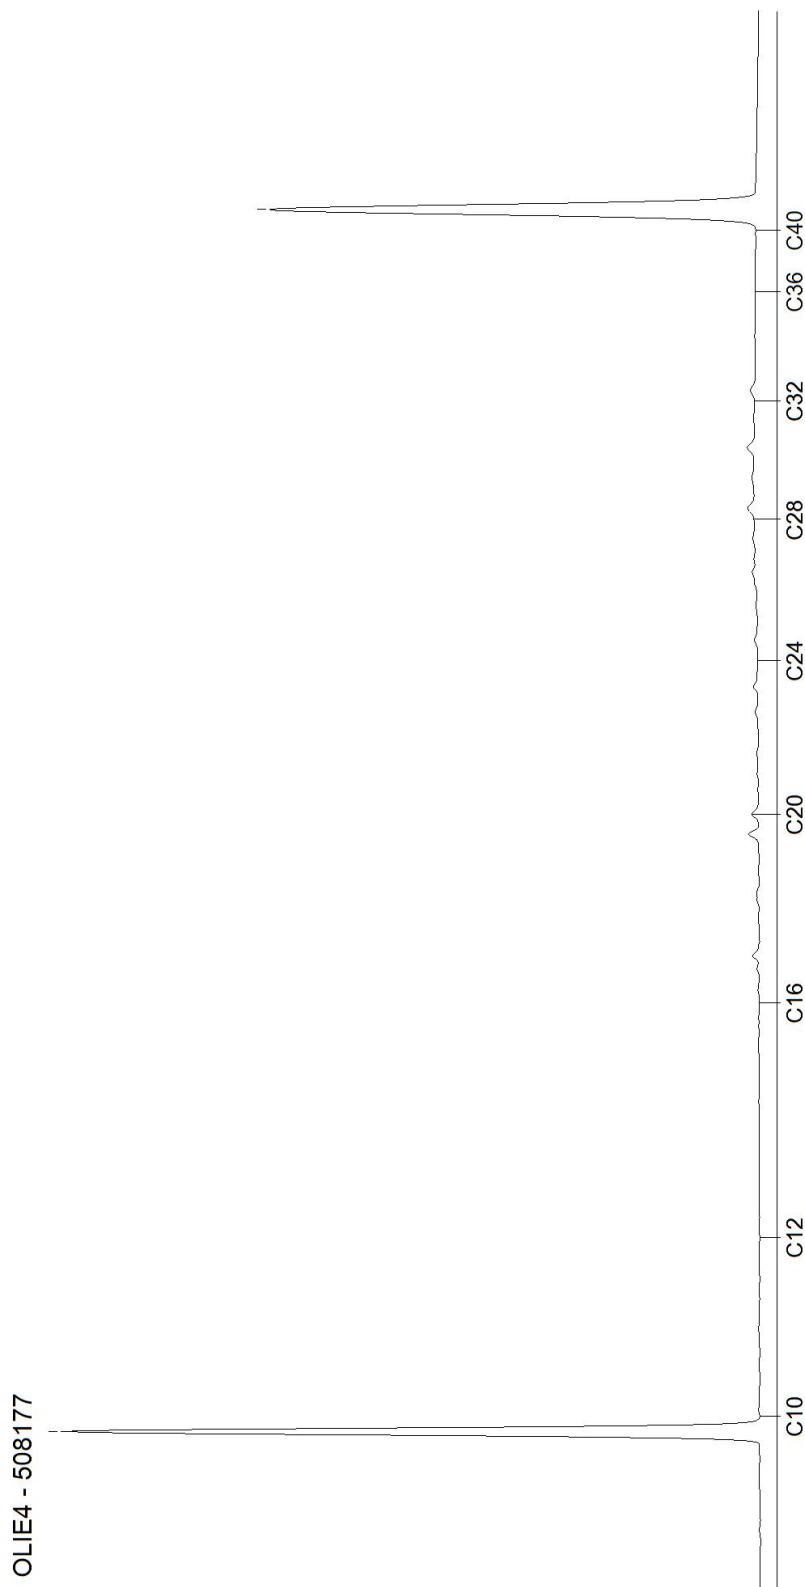
CHROMATOGRAM for Order No. 902180, Analysis No. 508177, created at 04.12.2019 09:01:47

Monsteromschrijving: MIX(6.1 + 7.1 + 8.1 + 9.1 + 10.1)

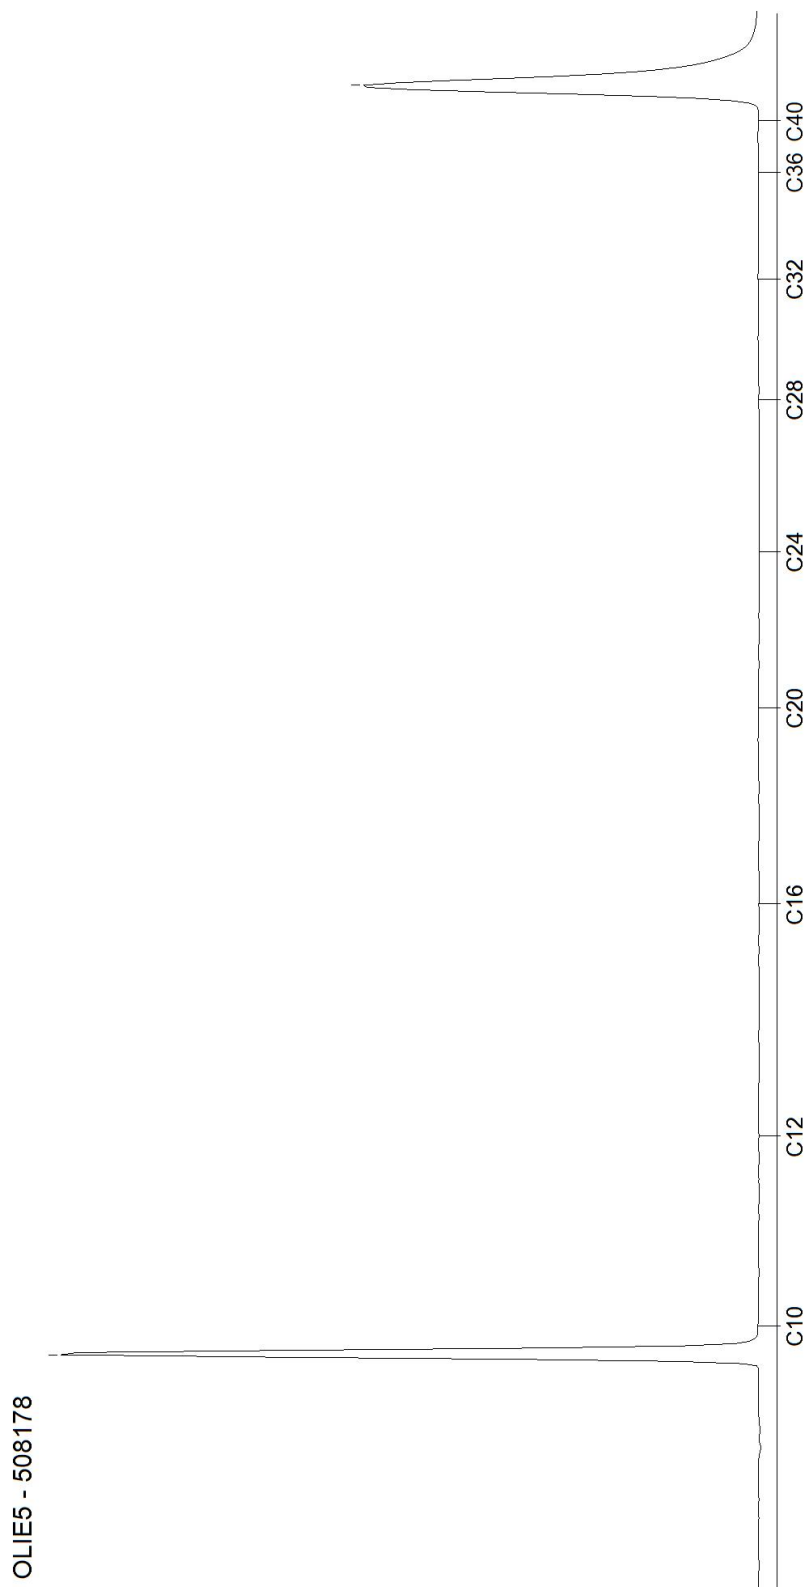
CHROMATOGRAM for Order No. 902180, Analysis No. 508178, created at 04.12.2019 11:10:47

Monsteromschrijving: MIX(7.2 + 7.3 + 7.4 + 9.2 + 9.3 + 9.4)

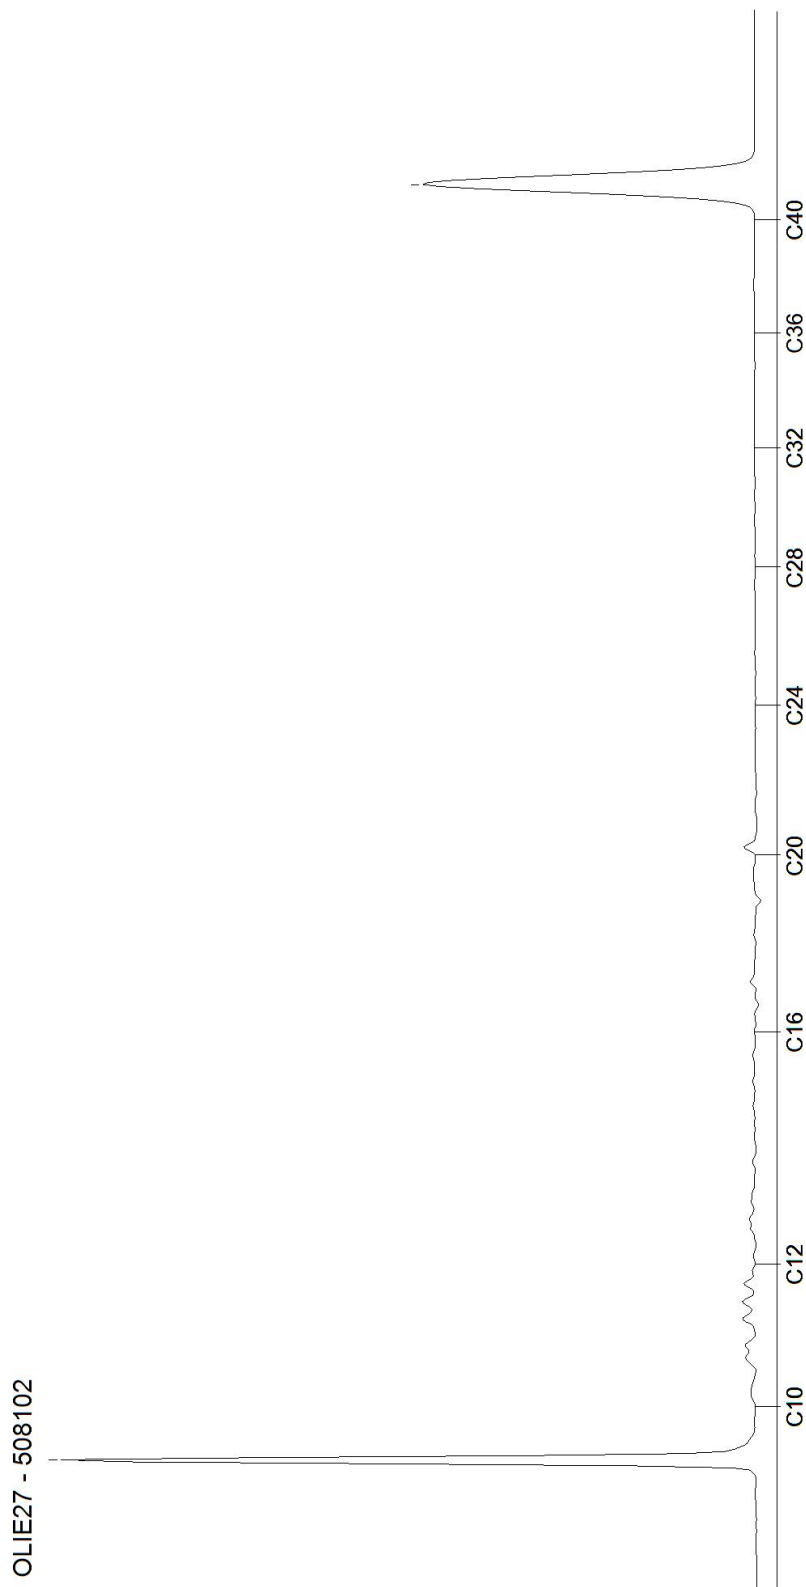
CHROMATOGRAM for Order No. 902172, Analysis No. 508102, created at 03.12.2019 07:49:42

Monsteromschrijving: P1, grondwater
