**Oriënterend infiltratie- en  
doorlatendheidsonderzoek  
Lange Kruisweg ong. te Veldhoven  
(2205/066/MP-01, versie 0)**

## Oriënterend infiltratie- en doorlatendheidsonderzoek

Lange Kruisweg ong. te Veldhoven

2205/066/MP-01

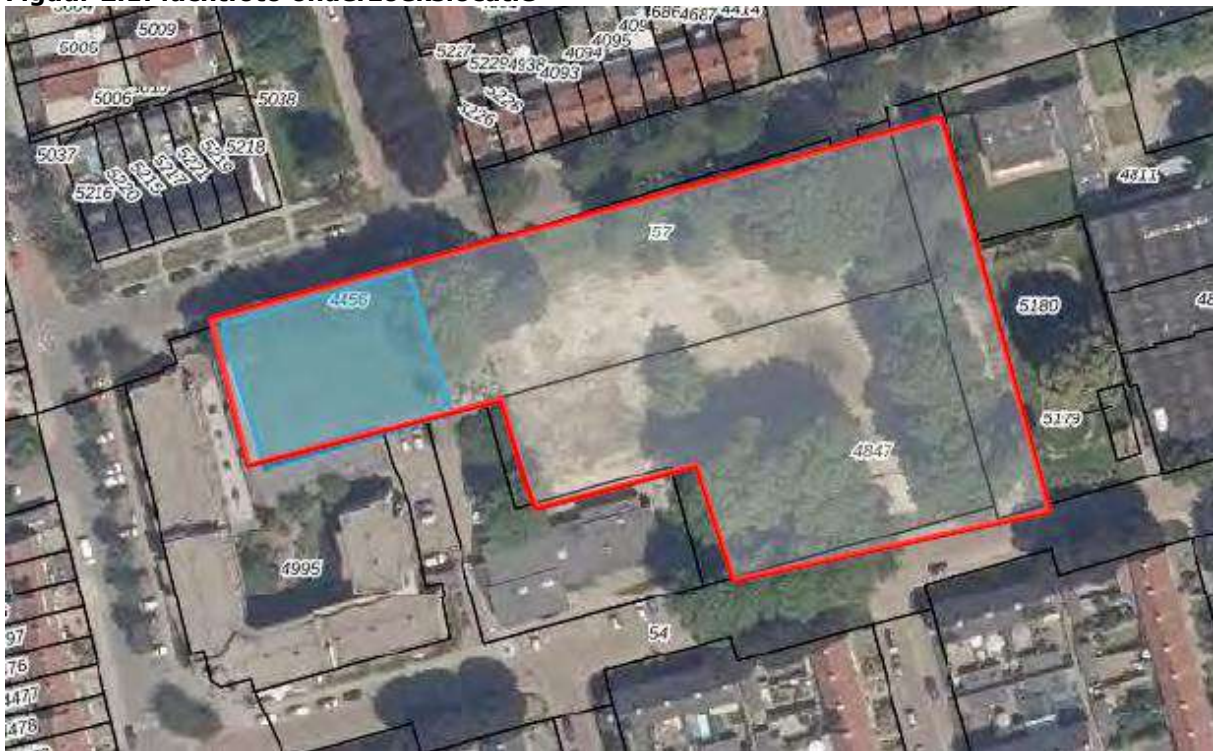
**Figuur 2.1: luchtfoto onderzoekslocatie**

De onderzoekslocatie is gelegen aan de Lange Kruisweg te Veldhoven en is kadastraal bekend als gemeente Veldhoven, sectie A, nummers 4456, 4457, 4847, 5180 (gedeeltelijk). Ten behoeve van de voorgenomen herontwikkeling is inzicht in de doorlaatbaarheid van de bodem gewenst. Het voornemen is om ter plaatse van de toekomstige parkeerplaatsen infiltratiekragen te realiseren. De onderzijde van de infiltratiekragen komen op ca. 1,0 m-mv te liggen. In figuur 2.1 is het plangebied weergegeven. In figuur 2.2 is de toekomstige situatie weergegeven waarbij de toekomstige parkeerplaatsen geel gearceerd zijn weergegeven.

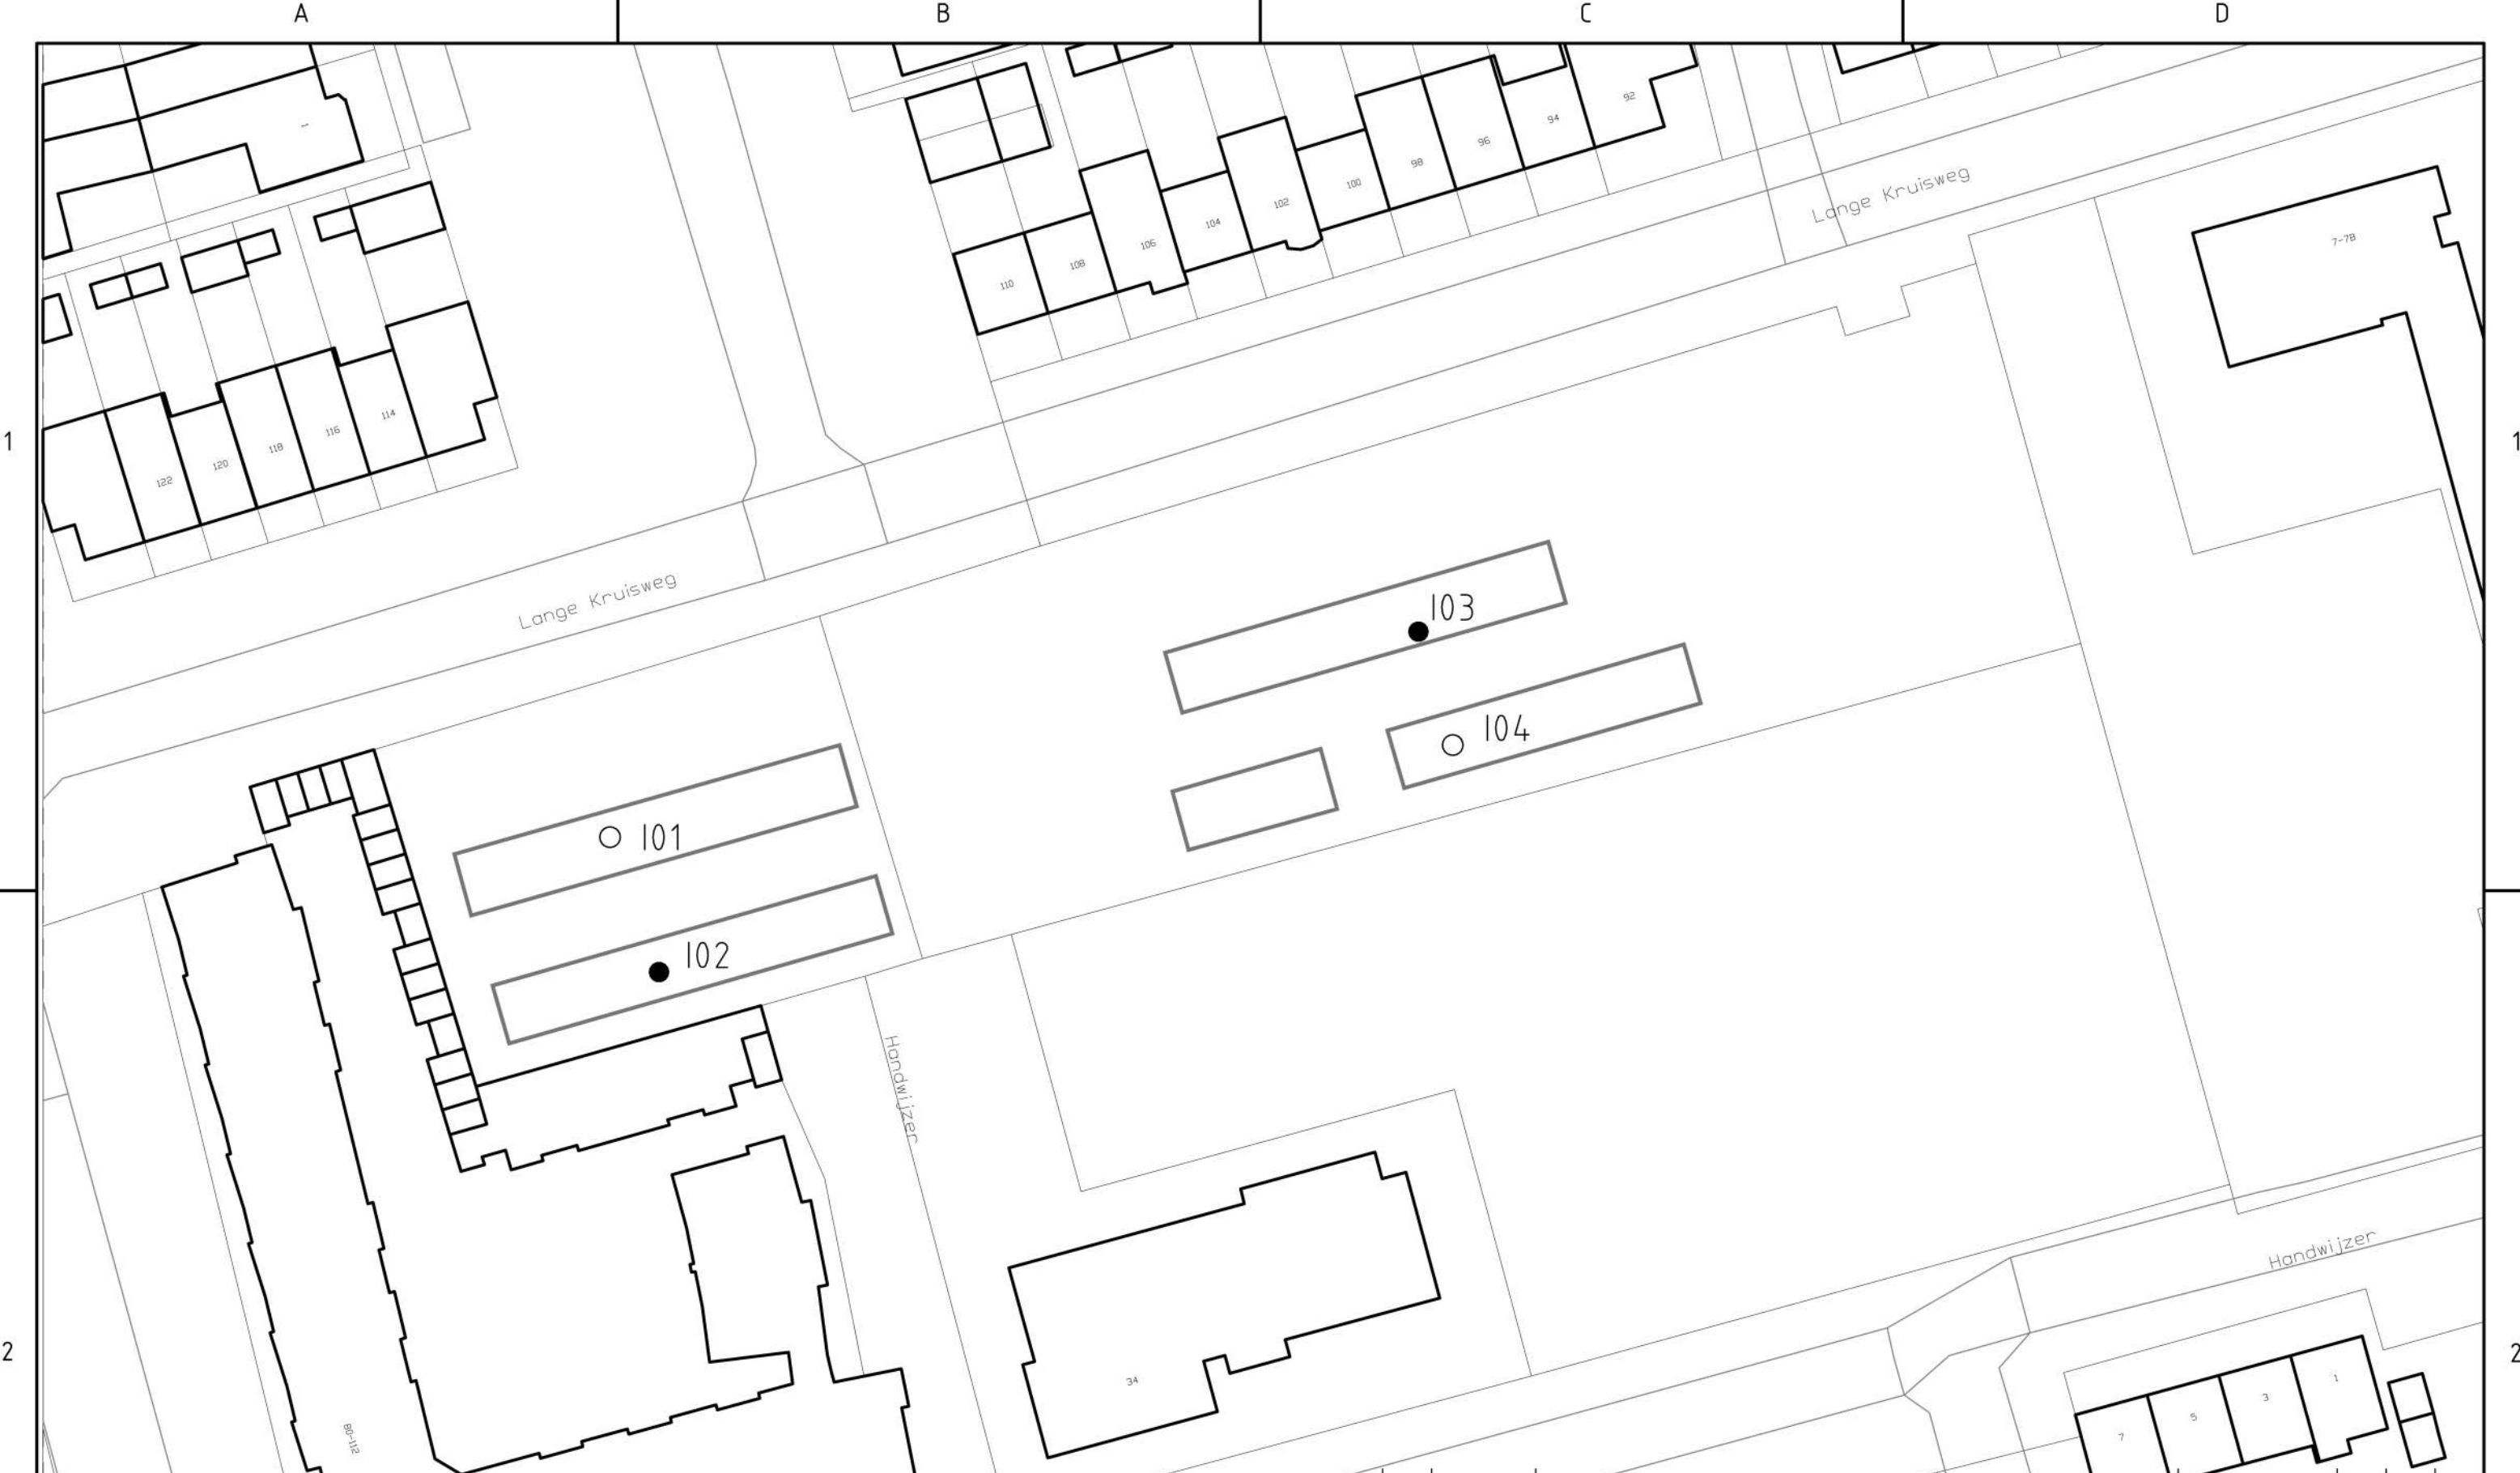
## Bijlage 2:      Situatietekening

- boring tot 4,0 m-mv
- boring tot 2,0 m-mv
- toekomstige parkeerplaats/infiltratiekratten

De plaats van de boringen en meetlocaties is weergegeven in bijlage 2. De boorprofielen zijn weergegeven in bijlage 3. Onderstaand wordt op basis van de boorprofielen de globale bodemopbouw en waargenomen gleyverschijnselen besproken.

De plaats van de boringen en uitgevoerde metingen is weergegeven in bijlage 2. De boorprofielen zijn weergegeven in bijlage 3. Uit de boorprofielen blijkt globaal dat de bodem plaatselijk variërend van 0,4 tot 1,2 m-mv bestaat uit matig fijn, zwak tot matig siltig, zwak humeus zand. Daaronder bevindt zich tot 4,0 m-mv (maximaal verkende diepte) matig fijn en matig tot sterk siltig zand. Zeer plaatselijk komen sporen puin voor. Tussen 2,2 en 3,3 m-mv worden plaatselijk twee leemlagen van allebei circa 0,5 meter dikte aangetroffen.

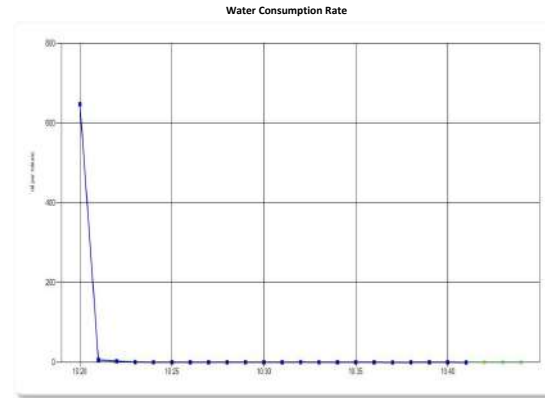
Time	Reservoir Water Level (ml)	Elapsed Time Interval (minutes)	Interval Water Consumed (ml)	Total Water Consumed (ml)	Water Consumption Rate (ml / min)	Ignore this Reading?
16-5-2022 10:19:55	6776,6	0				
16-5-2022 10:20:55	6129,4	1	647,2	647,2	647,2	
16-5-2022 10:21:55	6122,2	1	7,2	654,4	7,2	
16-5-2022 10:22:55	6118,6	1	3,6	658	3,6	
16-5-2022 10:23:55	6117,2	1	1,4	659,4	1,4	
16-5-2022 10:24:55	6116,4	1	0,8	660,2	0,8	
16-5-2022 10:25:55	6115,6	1	0,8	661	0,8	
16-5-2022 10:26:55	6114,6	1	1	662	1	
16-5-2022 10:27:55	6113,6	1	1	663	1	
16-5-2022 10:28:55	6112,6	1	1	664	1	
16-5-2022 10:29:55	6111,8	1	0,8	664,8	0,8	
16-5-2022 10:30:55	6110,8	1	1	665,8	1	
16-5-2022 10:31:55	6110	1	0,8	666,6	0,8	
16-5-2022 10:32:55	6108,8	1	1,2	667,8	1,2	
16-5-2022 10:33:55	6107,8	1	1	668,8	1	
16-5-2022 10:34:55	6107	1	0,8	669,6	0,8	
16-5-2022 10:35:55	6106,2	1	0,8	670,4	0,8	
16-5-2022 10:36:55	6105,2	1	1	671,4	1	
16-5-2022 10:37:55	6104,6	1	0,6	672	0,6

meting	boring	omschrijving bodemlaag	diepte meting (m-mv)	doorlaatfactor (k-waarde) (meters/dag)
<b>onverzadigde zone (constant head - aardvark)</b>				
1	I01	zand, matig fijn, matig siltig, zwak humeus	1,0	< 0,01
2	I02	zand, matig fijn, matig siltig	2,0	< 0,1
3	I03	zand, matig fijn, sterk siltig	2,0	< 0,1
4	I04	zand, matig fijn, zwak siltig	1,0	< 0,1

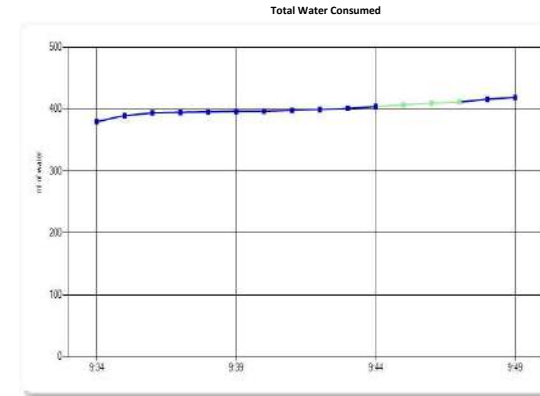
- 10 cm Hole Diameter
- 14 ° C Water Temperature
- 200 cm Hole Depth
- 20 cm Water Height in Hole
- 450 cm Water Table Depth

Time	Reservoir Water Level (ml)	Elapsed Time Interval (minutes)	Interval Water Consumed (ml)	Total Water Consumed (ml)	Water Consumption Rate (ml / min)	Ignore this Reading?
16-5-2022 09:33:32	8419	0				
16-5-2022 09:34:32	8039,2	1	379,8	379,8	379,8	
16-5-2022 09:35:32	8029,4	1	9,8	389,6	9,8	
16-5-2022 09:36:32	8025	1	4,4	394	4,4	
16-5-2022 09:37:32	8024,2	1	0,8	394,8	0,8	
16-5-2022 09:38:32	8023,4	1	0,8	395,6	0,8	
16-5-2022 09:39:32	8022,6	1	0,8	396,4	0,8	
16-5-2022 09:40:32	8022,4	1	0,2	396,6	0,2	
16-5-2022 09:41:32	8021	1	1,4	398	1,4	
16-5-2022 09:42:32	8019,6	1	1,4	399,4	1,4	
16-5-2022 09:43:33	8017,8	1	1,8	401,2	1,77	
16-5-2022 09:44:32	8014,8	0	3	404,2	3,051	
16-5-2022 09:45:33	8012	1	2,8	407	2,754	
16-5-2022 09:46:32	8009,6	0	2,4	409,4	2,441	
16-5-2022 09:47:32	8007,4	1	2,2	411,6	2,2	
16-5-2022 09:48:33	8003	1	4,4	416	4,328	
16-5-2022 09:49:33	8000,2	1	2,8	418,8	2,8
