Verkennd bodemonderzoek
Kruisstraat 6-8 te Veldhoven

Opdrachtgever : Daverveld Reuvers Projectontwikkeling BV
Contactpersoon : ██████████

Projectnummer : KST.322221
Rapportagedatum : 05-08-2021

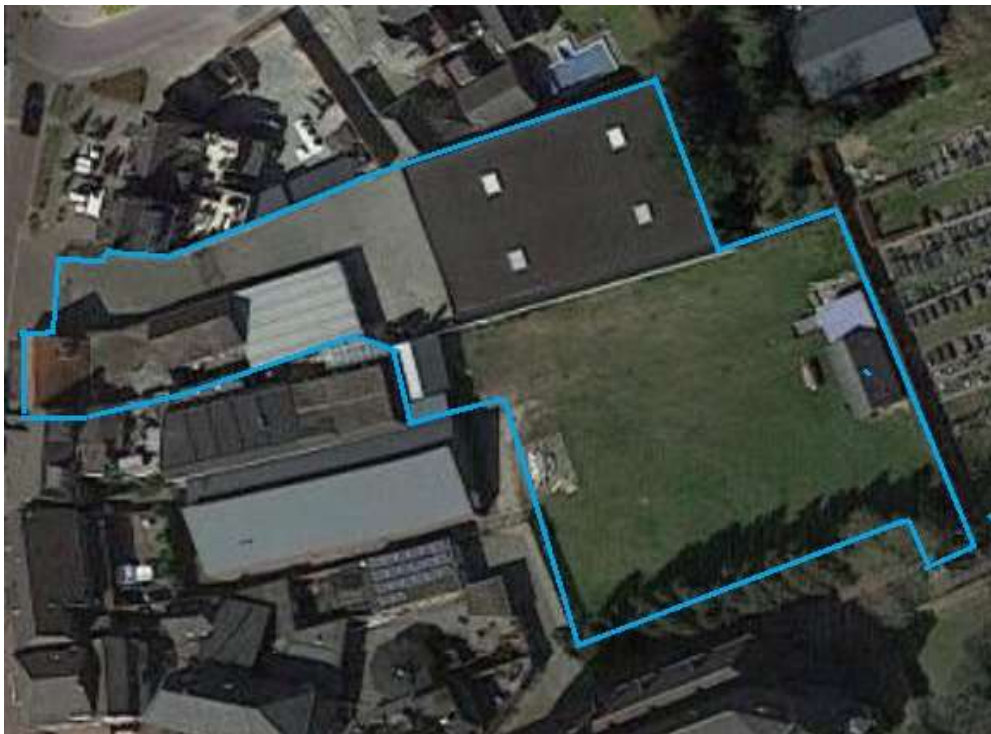
Figuur 2.1: Globale ligging onderzoekslocatie

Hieronder is een luchtfoto bijgevoegd met de globale begrenzing van de onderzoekslocatie.

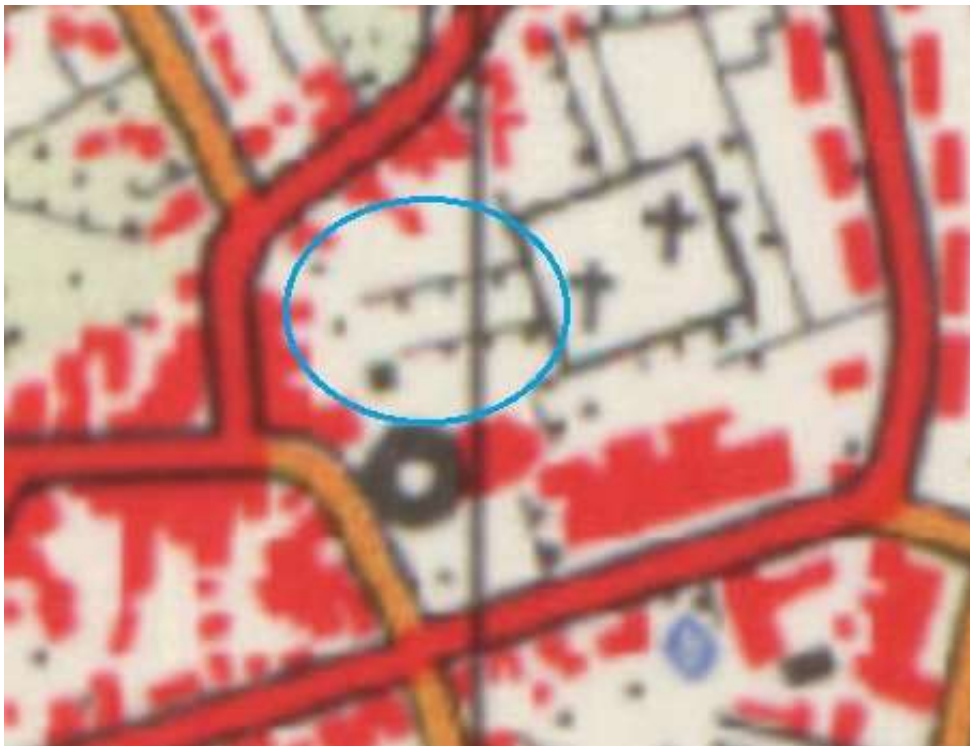
Figuur 2.2: Historische kaart 1980

Hieronder is een historische kaart bijgevoegd van 1980. Destijds lijkt de locatie achter het pand aan de Kruisstraat 6 in agrarisch gebruik.
