**Milieutechnisch onderzoek  
De Run 1000 te Veldhoven**  
(2207/009/JW-01, versie 0)

## Milieutechnisch onderzoek

De Run 1000 te Veldhoven

2207/009/JW-01

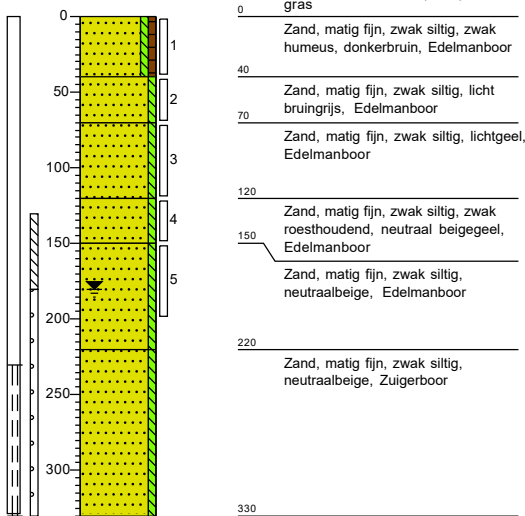
**Boring:** 02  
**Boormeester:** Rik van der Steen X (RD): 157795.63  
**Datum:** 3-8-2022 Y (RD): 381131.41  
 Z (NAP): 18.663

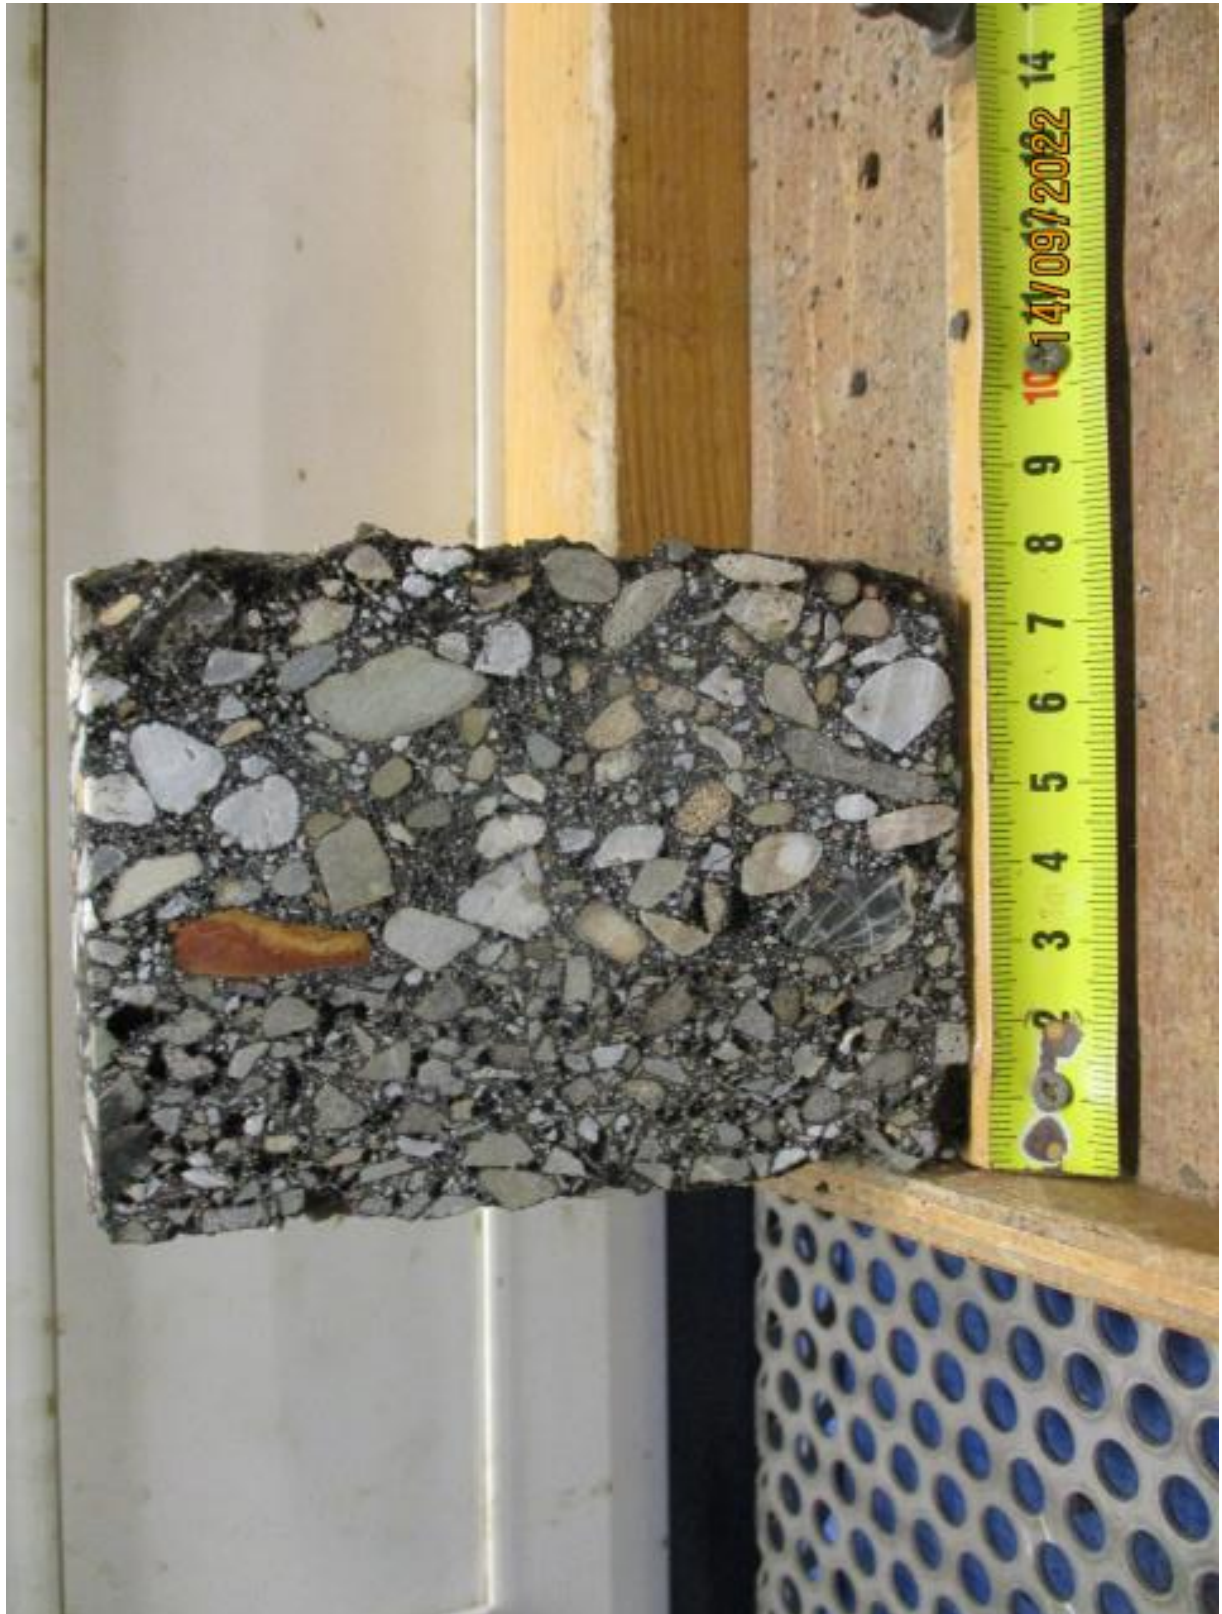
**Monster beschrijving: ASF-02-1 Ag02 (0-8)**

De asfaltverharding is opgebouwd uit dicht asfaltbeton met daaronder grindasfalt beton. Alle asfaltlagen blijken teevrij te zijn en komen volledig in aanmerking voor hergebruik.

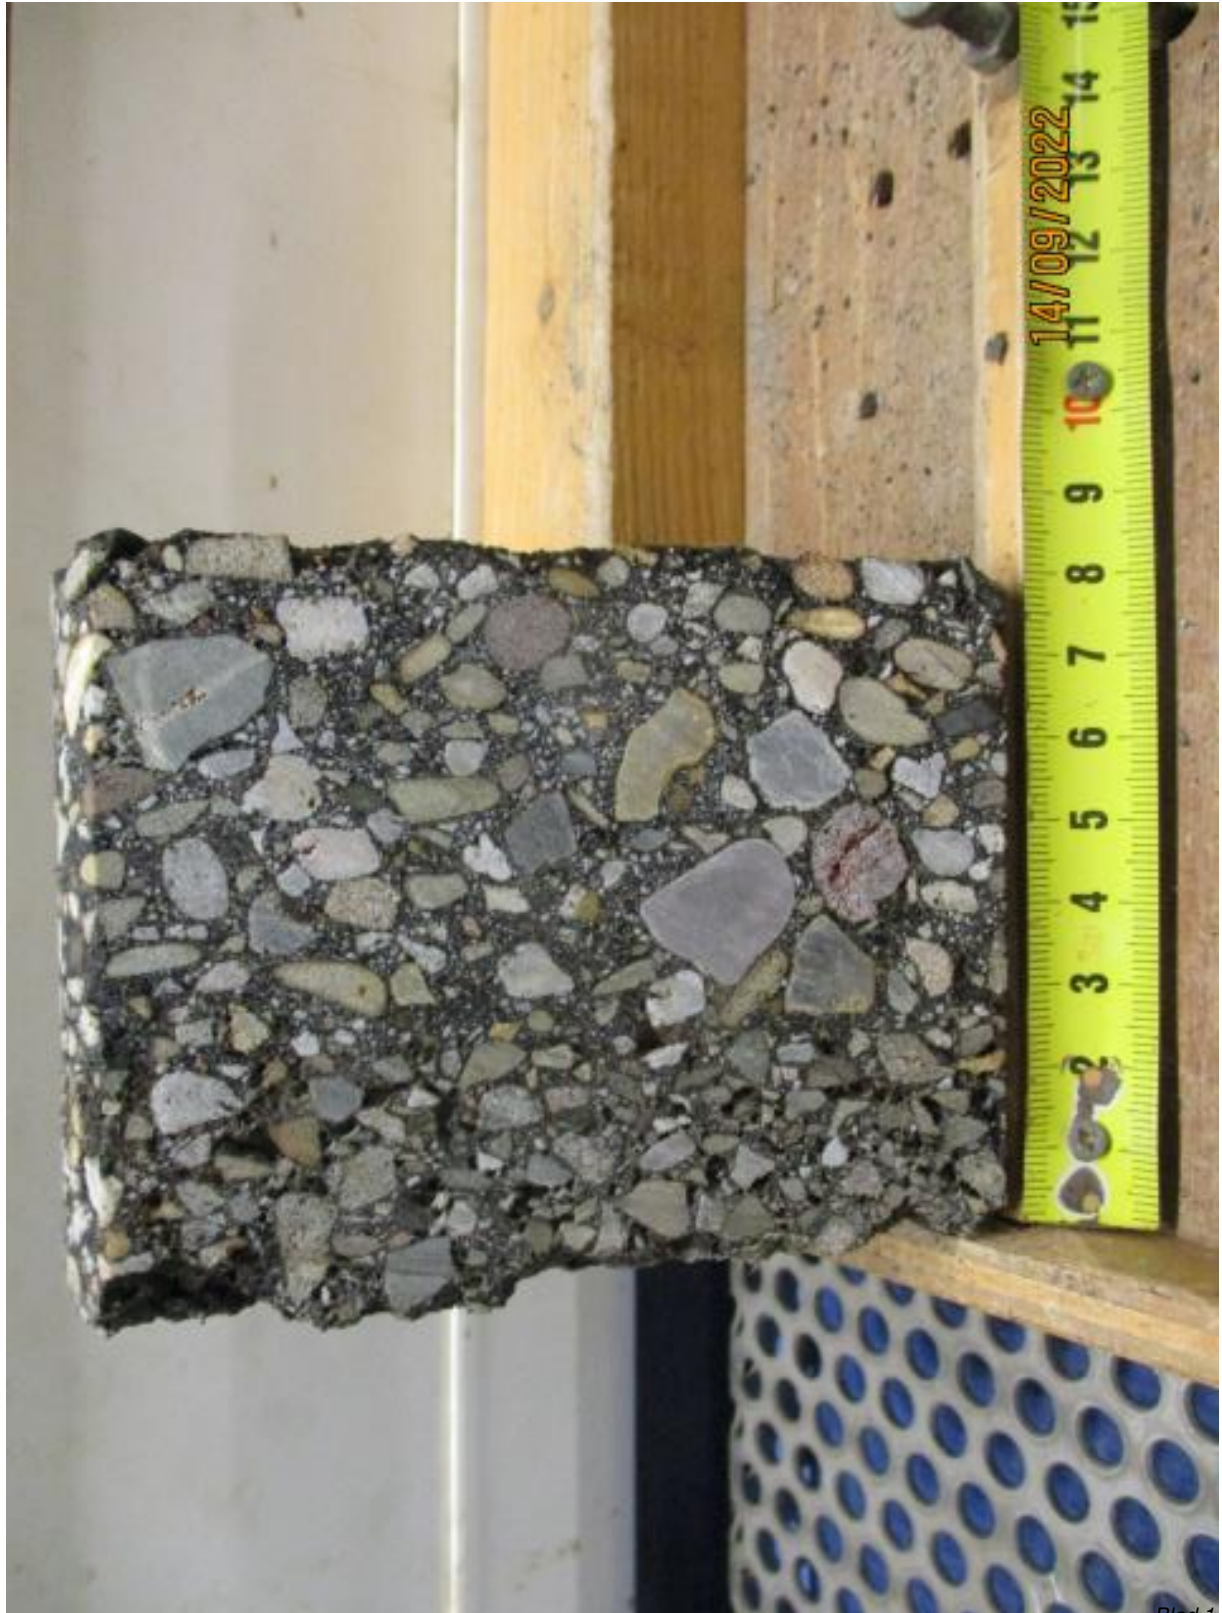
**Monster beschrijving: ASF-05-1 Ag05 (0-9)**
