Verkennd bodemonderzoek
Den Boogaard (ong) te Veldhoven

Opdrachtgever : Pittiger in Planologie
Contactpersoon : Mw. L. Verheijen

Projectnummer : DBG.332322
Rapportagedatum : 11-10-2022

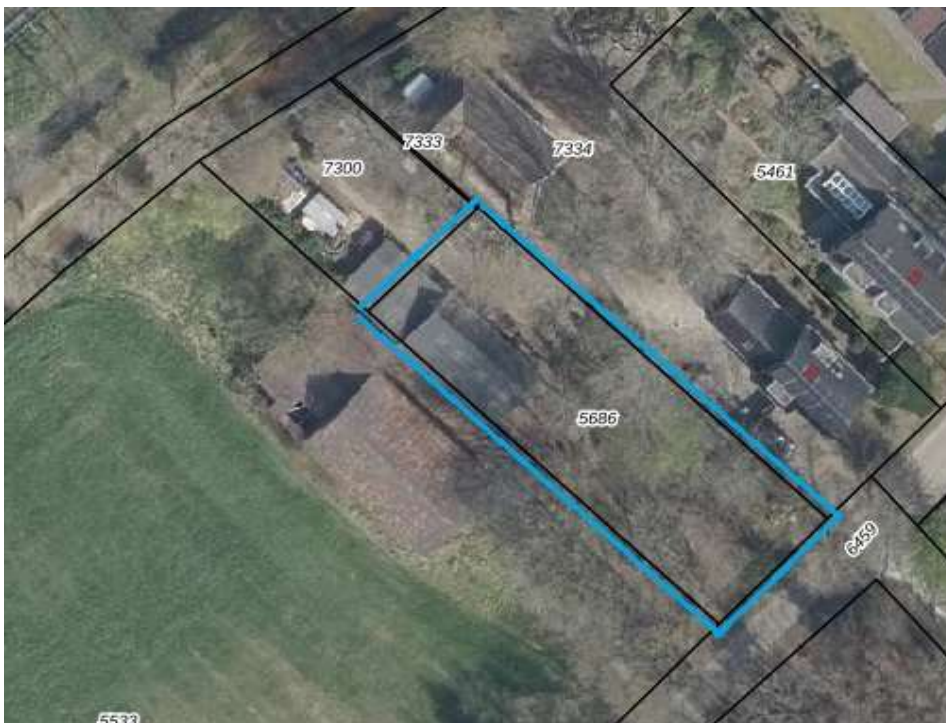
Figuur 2.1: Globale ligging onderzoekslocatie

Hieronder is een luchtfoto bijgevoegd met de globale begrenzing van de onderzoekslocatie.

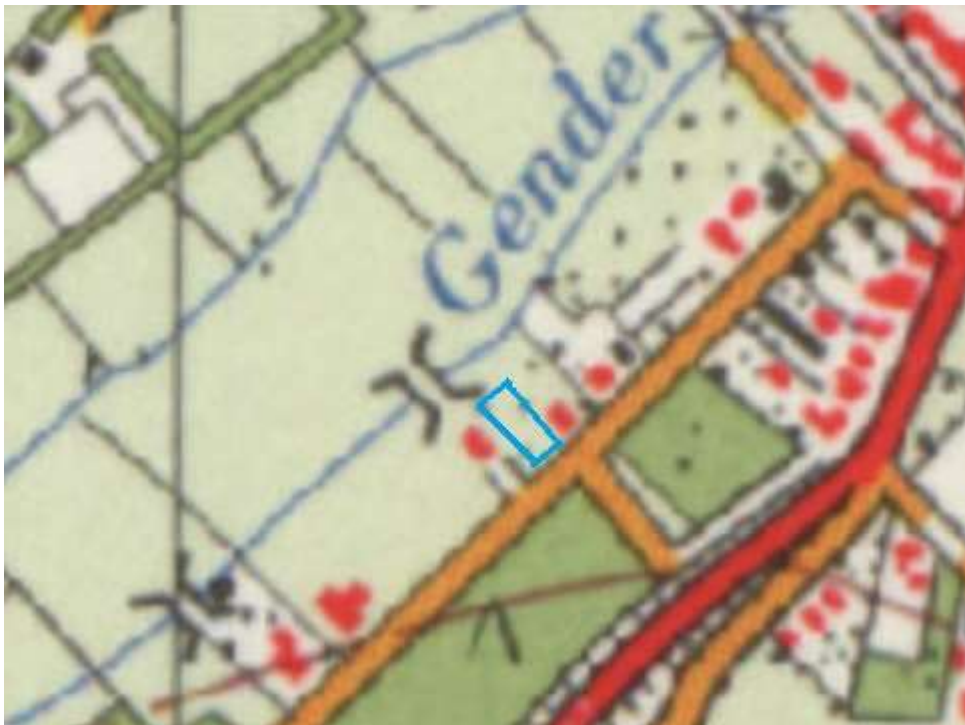
Figuur 2.2: Historische kaart 1978

Hieronder is een historische kaart bijgevoegd van 1978. Ter plaatse van de onderzoekslocatie was geen sprake van bebouwing.

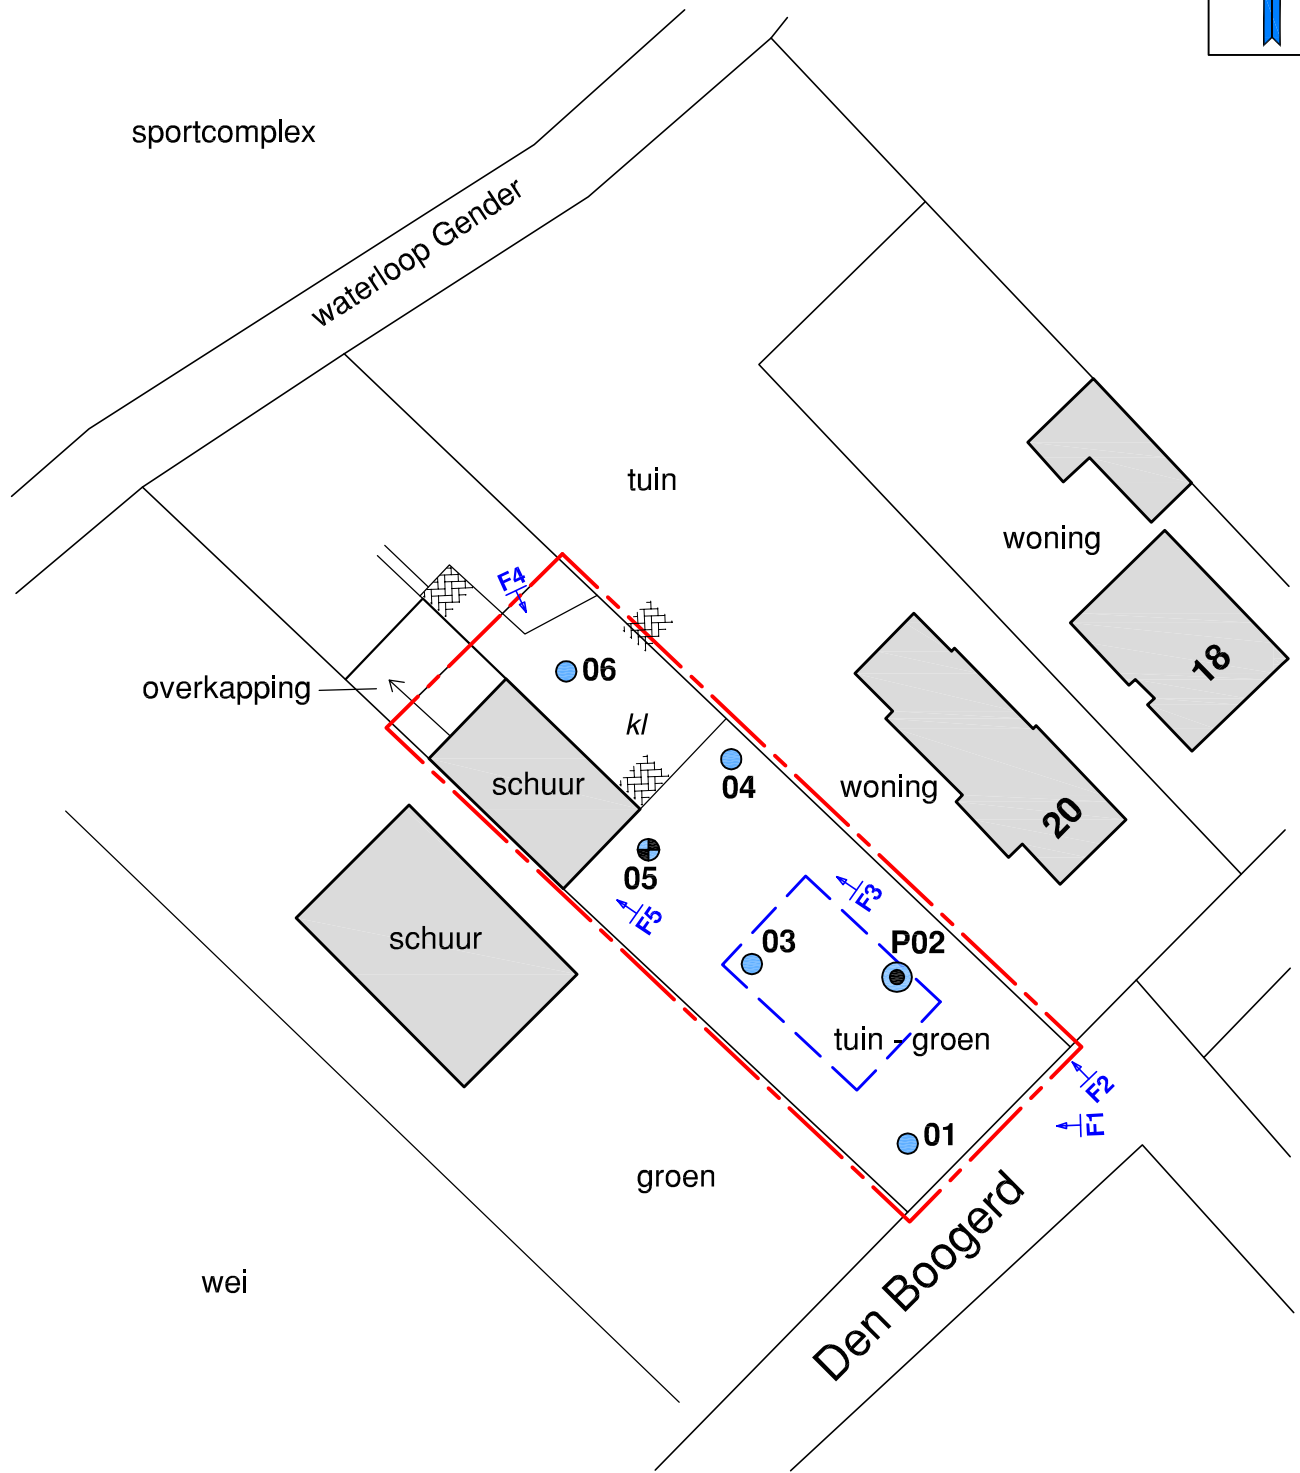
BIJLAGE 3

- Ondiepe boring (0,5 m-mv)
- Diepe boring (2,0 m-mv of 0,5 m-gws)
- Peilbuis
- Bouwlocatie woning
- - - Onderzoeklocatie

Een overzicht van de uitgevoerde veldwerkzaamheden is weergegeven in tabel 4.1. De locaties van de boringen zijn weergegeven op de situatietekening in bijlage 3.

De boringen zijn gelijkmatig verdeeld over de onderzoekslocatie. De peilbuis is centraal en nabij het te bouwen woonhuis geplaatst. De bovenkant van het filter van de peilbuis is aangebracht op een diepte van 0,5 tot 1,0 meter beneden de aangetroffen grondwaterspiegel. De peilbuis steekt ongeveer 0,5 meter boven maaiveld uit.

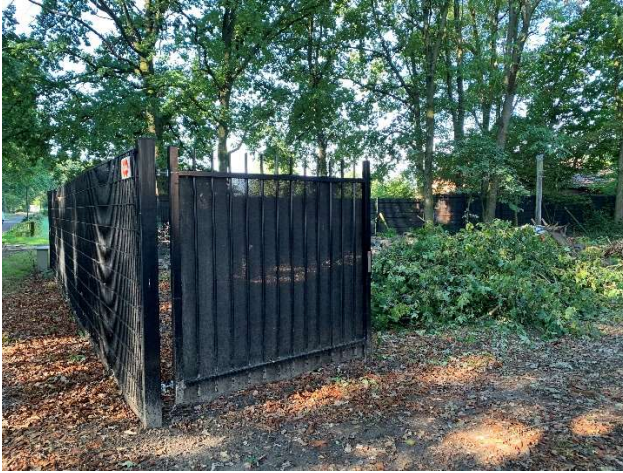
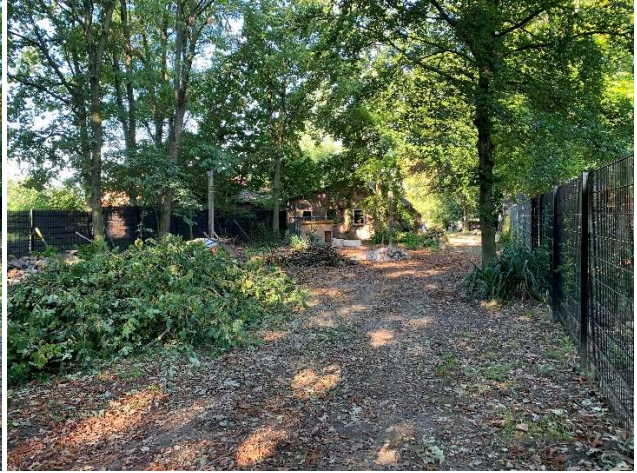
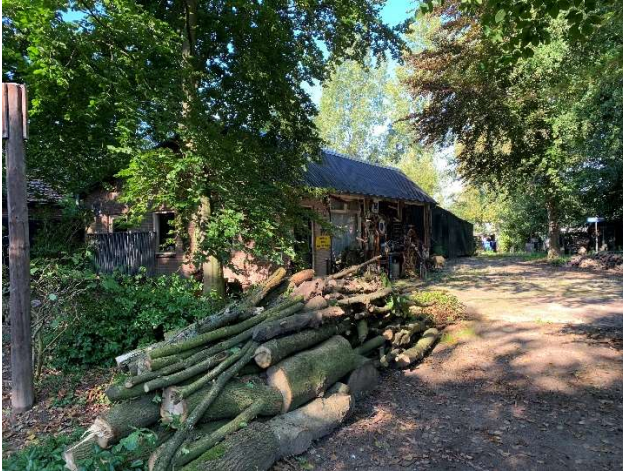
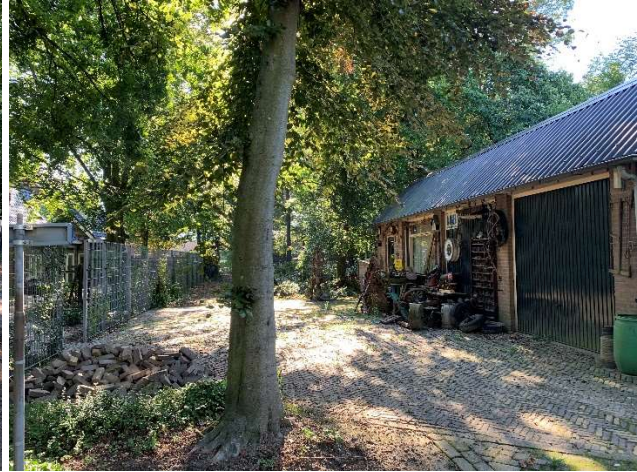
Terreinfoto's

Ter plaatse van de onderzoekslocatie staat aan de achterzijde de schuur die gedekt is met asbestvrije golfplaten. Het dak is voorzien van dakgoten (geen onbedekte drupzones). Tegen de achtergevel van de schuur bevindt zich een overkapping die eveneens gedekt is met asbestvrije golfplaten. Het dak loopt in zuidwestelijke richting af tot buiten de onderzoekslocatie.

Het perceel is voorzien van hoog hekwerk. Het overige terrein is/was in gebruik als tuin en groen. Alleen nabij de schuur is sprake van een verharding van klinkers. Een pad loopt door tot aan het perceel met huisnummer 20.

Tijdens de terreininspectie zijn geen potentiële bronnen van bodemverontreiniging waargenomen.
