Verkennend bodemonderzoek aan de Kapelstraat-Zuid 27 - 31 te Veldhoven

Opdrachtnummer: 22MP0327

Rapport betreffende
Verkennd bodemonderzoek conform NEN 5740

Documentnummer
22MP0327-adv-01

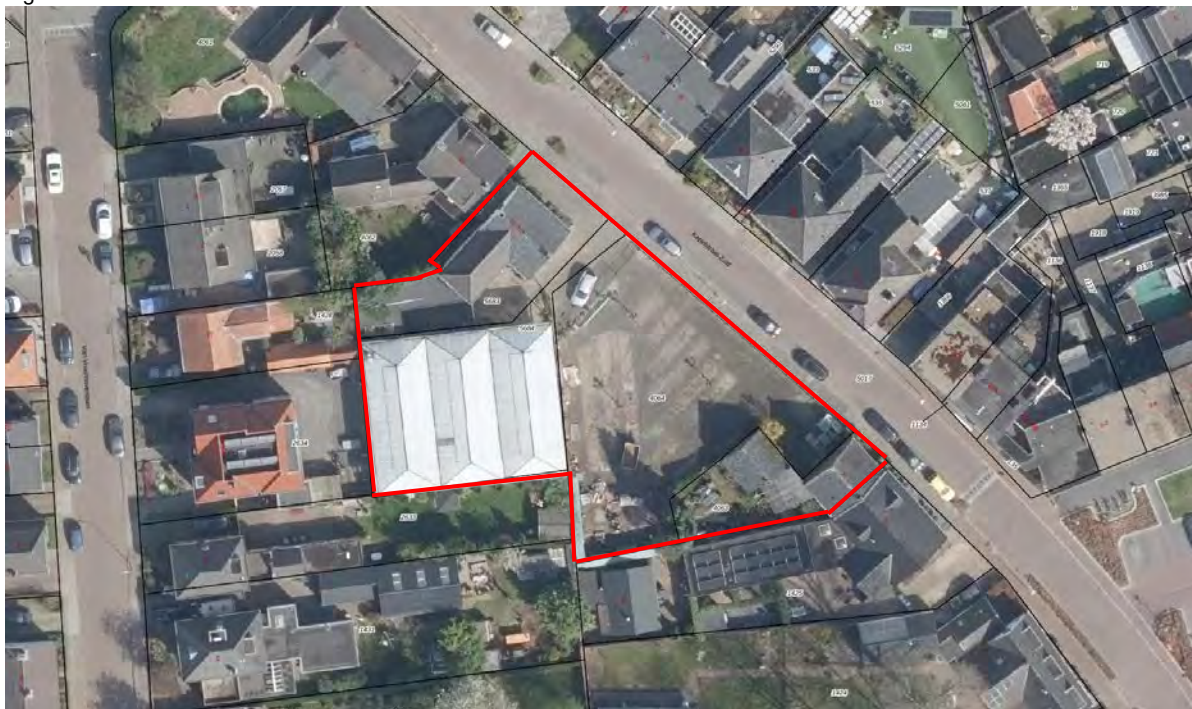
Figuur 1. Kadastrale situatie.

Kadastraal staat het perceel bekend onder (kadastrale) gemeente Veldhoven, sectie D, nummers 4063, 4064, 5683 en 5684;

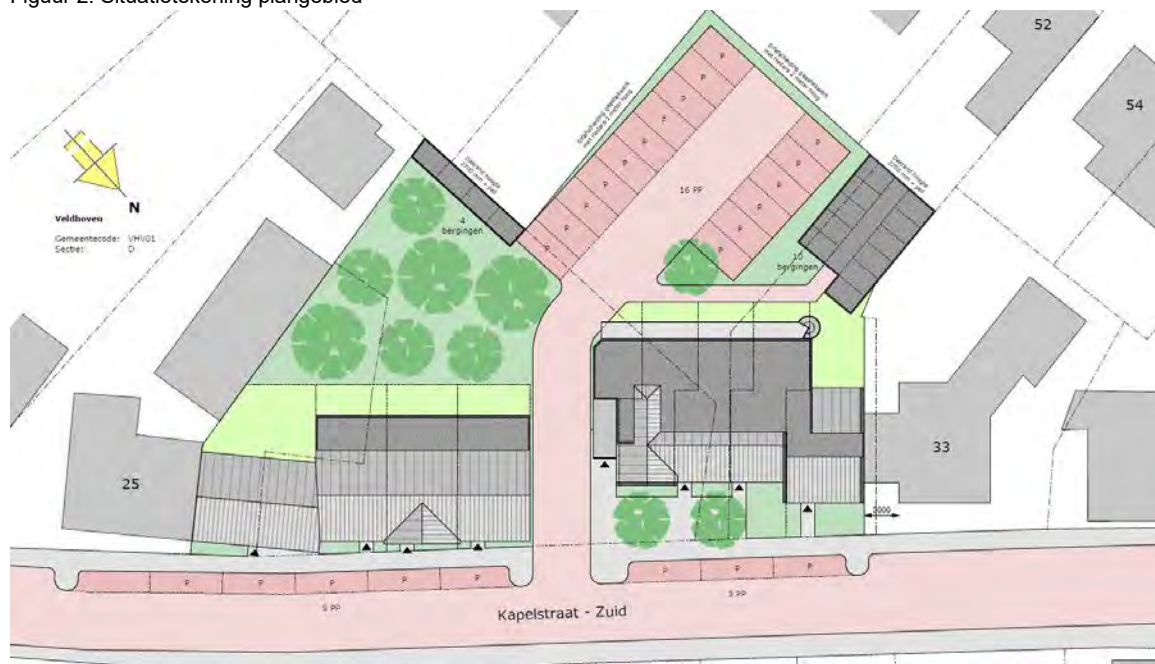
Figuur 2: Situatietekening plangebied

Gepland is de realisatie van vijf grondgebonden woningen en een negen appartementen, zie onderstaande figuur voor het plangebied.

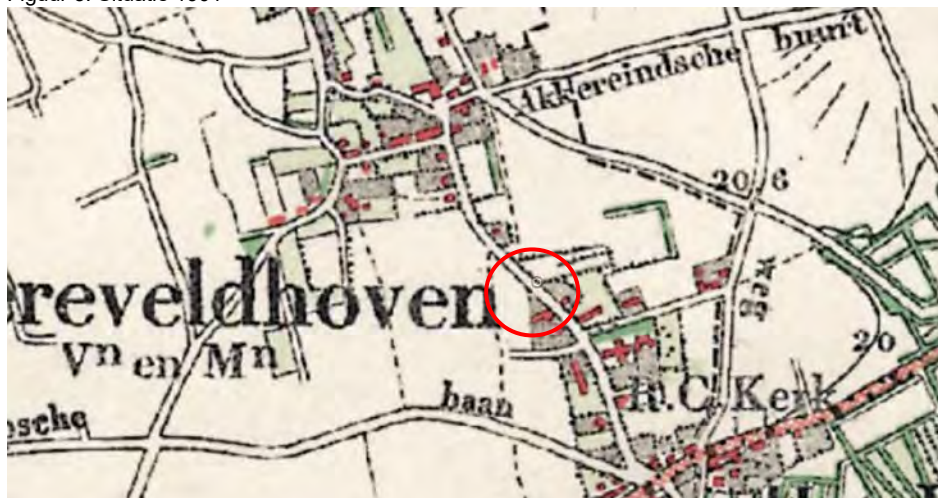
Figuur 3: Situatie 1901

Jaartal	Gebruik	Bijzonderheden
1901	er is sprake van (land)bouw- en cultuurgrond. Direct ten zuiden (Kapelstraat-Zuid 25) is sprake van bebouwing. De Kapelstraat-Zuid is dan al aanwezig.	-
1913	op onderhavige locatie is enige bebouwing zichtbaar.	-
1930	de bebouwingssituatie is gewijzigd.	-
1953	wederom is de bebouwingssituatie veranderd.	-
1999	het tuincentrum is aanwezig. In de opvolgende jaren zijn nauwelijks wijzigingen waarneembaar.	-

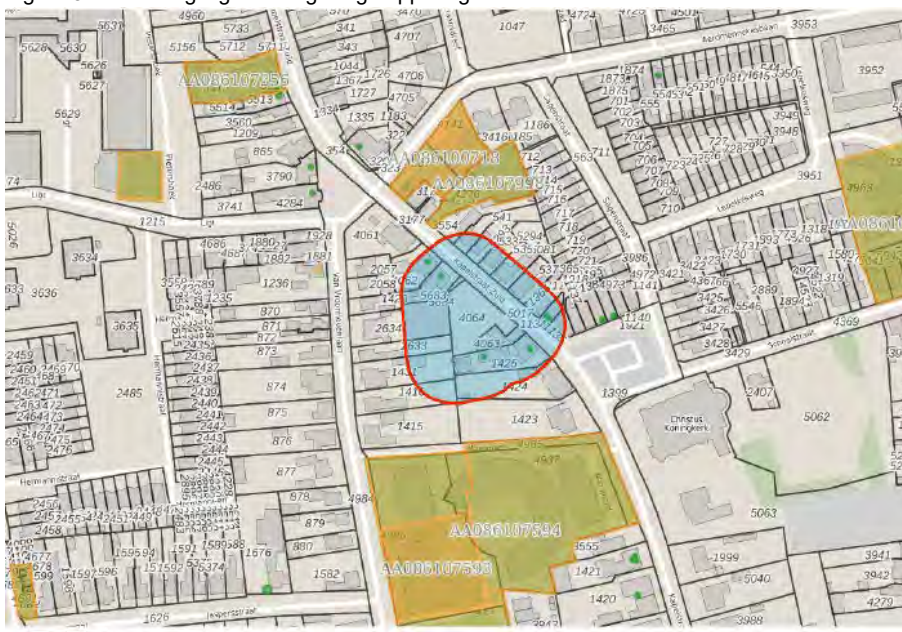
Figuur 8. Afbeelding digitale omgevingsrapportage

Door ons bureau is de digitale omgevingsrapportage opgevraagd, zie de onderstaande figuur 8. Hieruit blijkt het volgende:

Op het perceel Kapelstraat 31 is in de periode van 1934 t/m 1977 sprake geweest van een schildersbedrijf.
