Vooronderzoek NEN 5725
Habruken te Veldhoven
(gemeente Veldhoven)

Aeres Milieu Projectnummer : AM23392
Status rapport : Definitief (versie 1)
Datum : 14 november 2023

Opdrachtgever : BRO
Industriestraat 94
5931 PK Tegelen

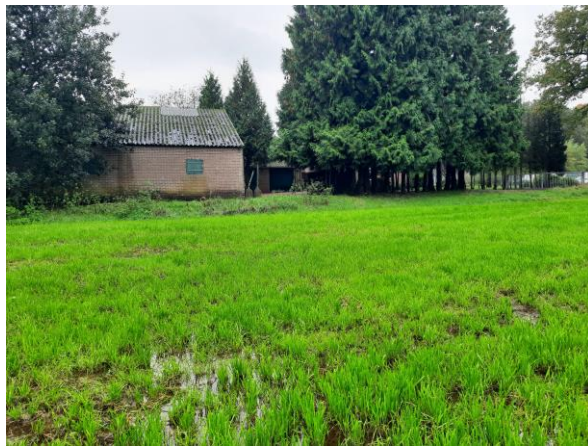
Foto 22

Op de locatie Scherpenering 16 zijn twee loodsen aanwezig met asbestverdachte golfplaten op het dak. Bij minimaal één van deze loodsen ontbreekt een hemelwaterafvoer (zie foto 22 en 27).

Ter plaatse van de locatie Scherpenering 16 zijn diverse asbesthoudende toepassingen (dakplaten van opslagloods en stallen) aanwezig (geweest). In algemene zin is de bodem onder asbestdaken verdacht en dient onderzocht te worden conform NEN 5707. Vooral onder asbestdaken zonder goot of in de buurt van kapotte afvoerpunten kunnen asbesthoudende deeltjes en asbestvezels van verwerende dakplaten met afstromend regenwater op de bodem terecht komen.

Het perceel H1233 (Scherpening 16) (2.275 m²) wordt als verdacht beschouwd vanwege het langdurig menselijk gebruik van de locatie. Daarbij zijn ook 2 loodsen aanwezig met asbestdaken zonder hemelwaterafvoer. In algemene zin is de bodem onder asbestdaken verdacht en dient onderzocht te worden conform NEN 5707.

Bij deellocatie 3, Het perceel H1233 (Scherpening 16) (2.275 m²) wordt geadviseerd om het bodemonderzoek ter plaatse uit te voeren conform strategie "VED-HE" van de NEN 5740 en NEN 5707. Daarbij dienen de druiptzones van de asbestdaken als aparte deellocatie te worden onderzocht voor asbest en PCB.

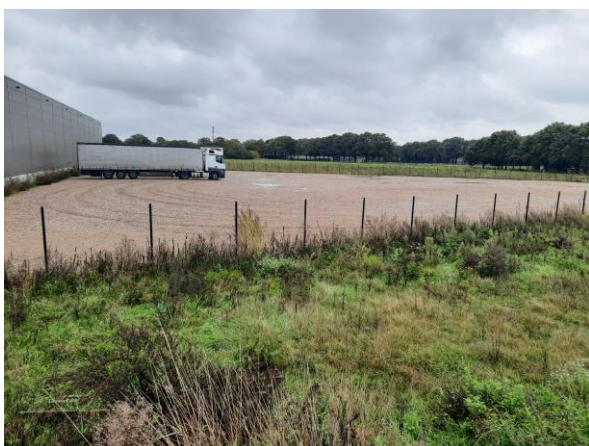
Foto 102

Verder is de locatie vrijwel geheel onbebouwd en in agrarisch gebruik (zowel weiland als akkerland). Een klein deel is voorzien van granulaatverharding (foto 102). Deze is recentelijk aangebracht want op de luchtfoto van topotijdreis.nl uit 2022 was dit nog weiland. Binnen het plangebied is een verharde weg aanwezig (Scherpenering). Daarnaast zijn er enkele zandpaden aanwezig (Heieindweg, Vooraard).
