**aanvullend en nader onderzoek  
Pegbroekenweg 8 te Veldhoven**

*Projectnaam* Pegbroekenweg 10 te Veldhoven  
*Projectnummer* B2419

*Opdrachtgever* Bewi Holding B.V.  
*Postadres* Pegbroekenweg 10  
5504 KK Veldhoven  
*Contactpersoon* Dhr J. van den Berg

*Aantal pagina's* 12 (exclusief bijlagen)  
*Datum* 2 mei 2020

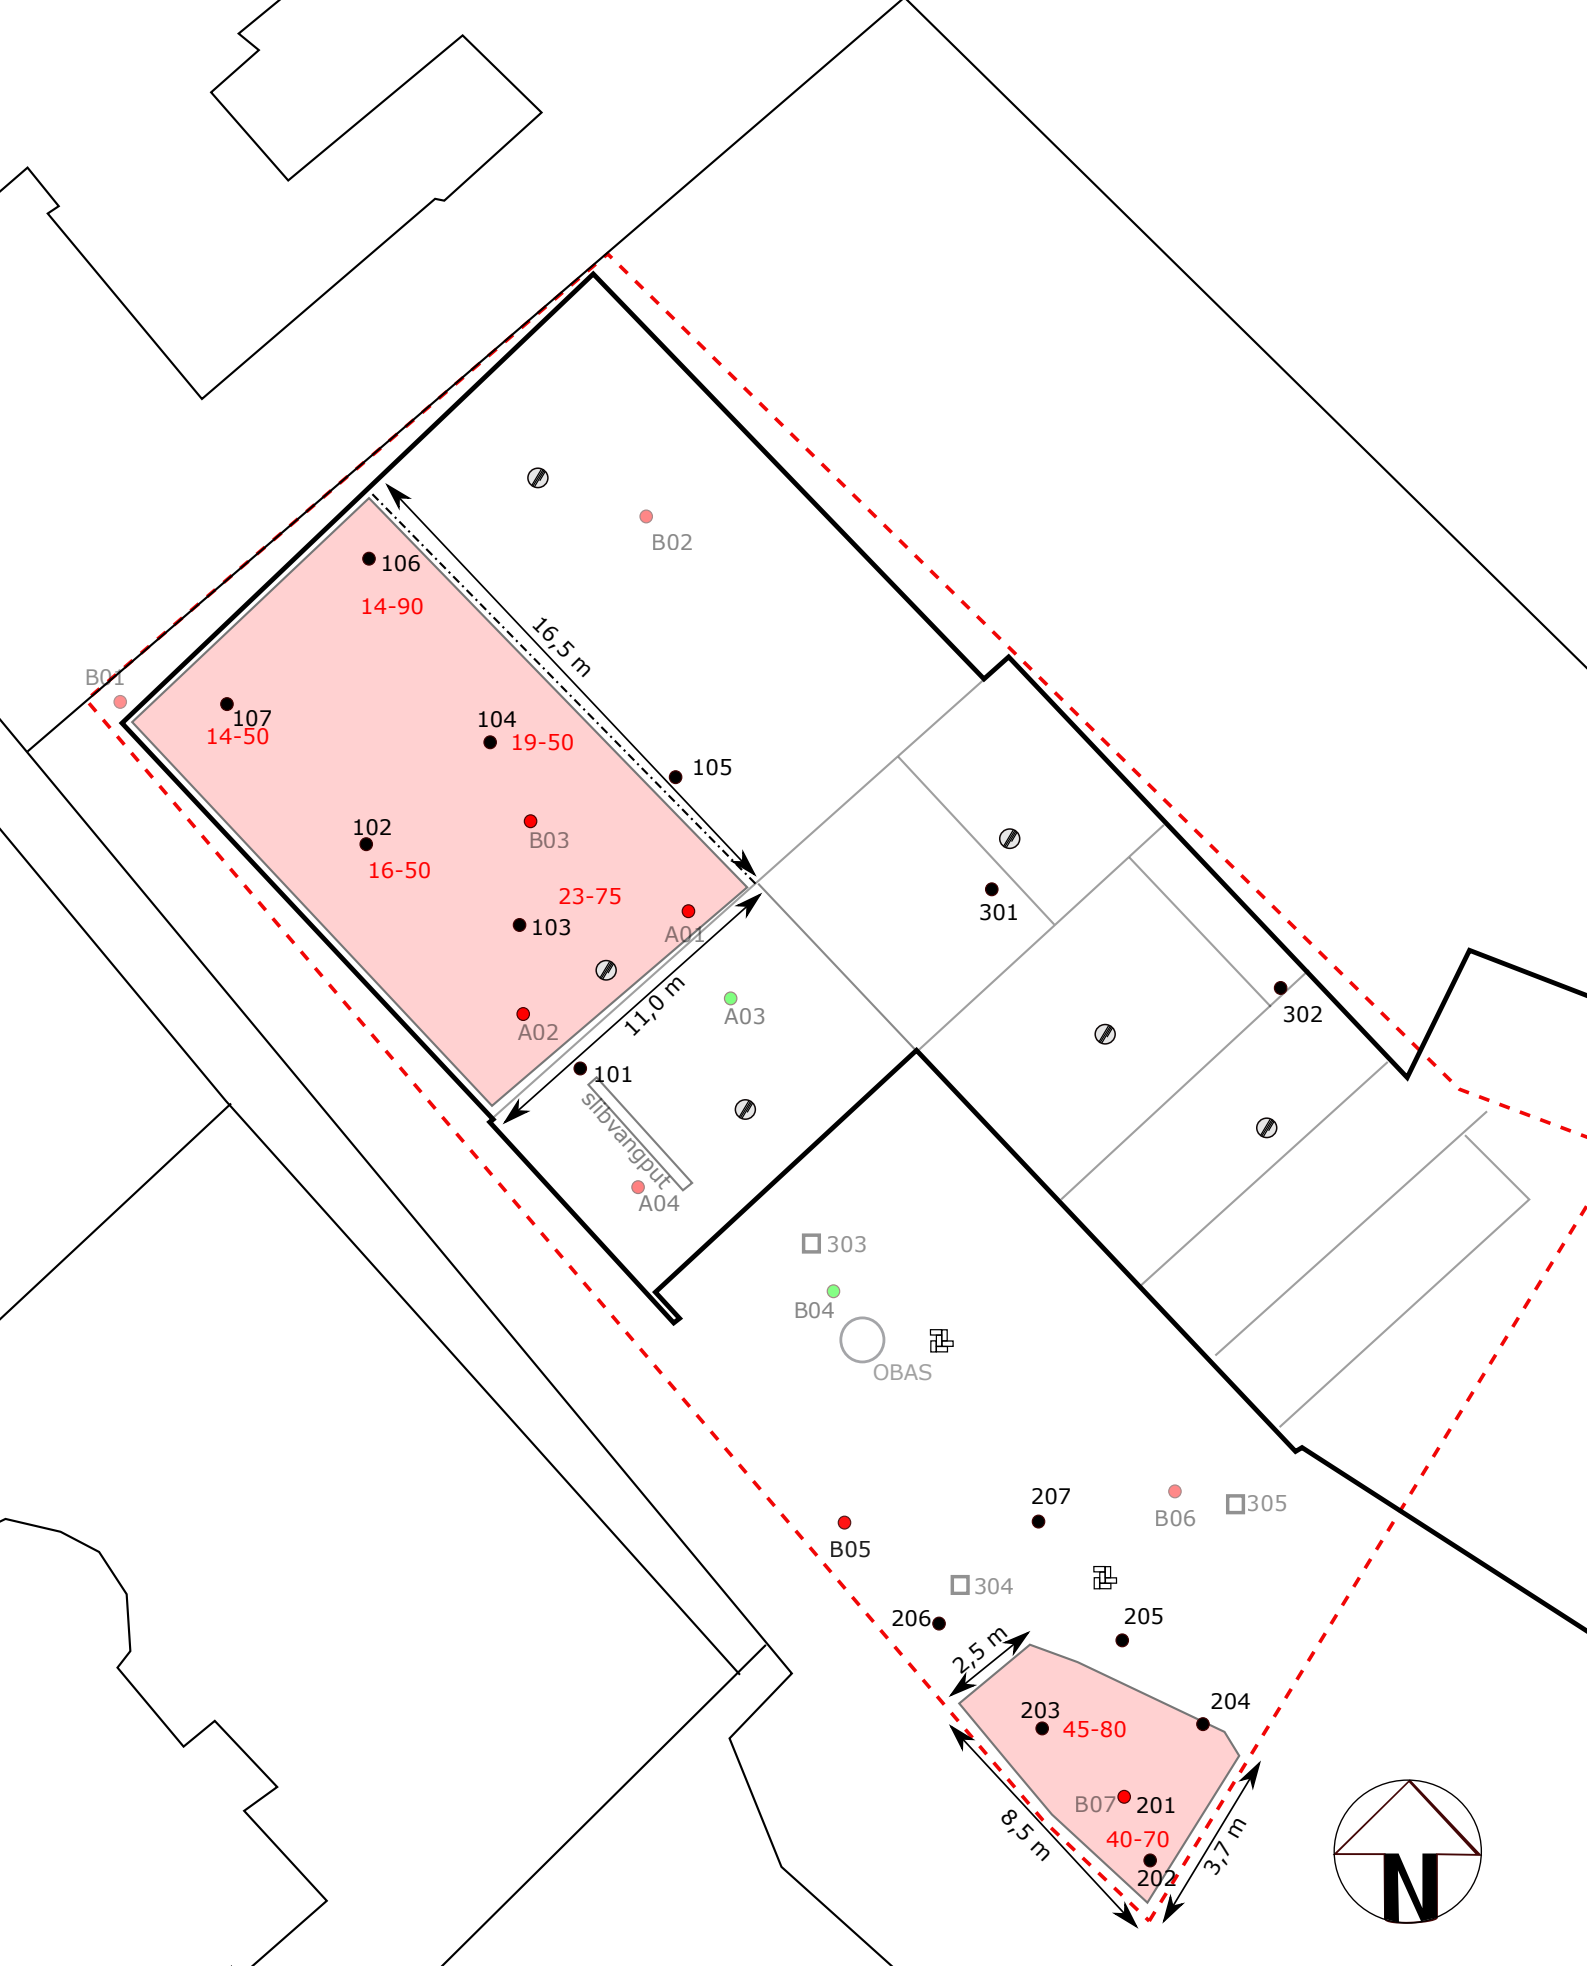
Situatietekening met boorpunten

**Situatietekening met boorlocaties**  
 Project: Pegbroekenweg 8 te Veldhoven  
 Projectnummer: B2419

- In bijlage 2 is de plaats van de meetpunten in de situatietekening opgenomen.
- Voor de gedetailleerde boorprofielbeschrijvingen per boring wordt verwezen naar bijlage 3.
- In bijlage 6 zijn de veldwerkrapportages opgenomen

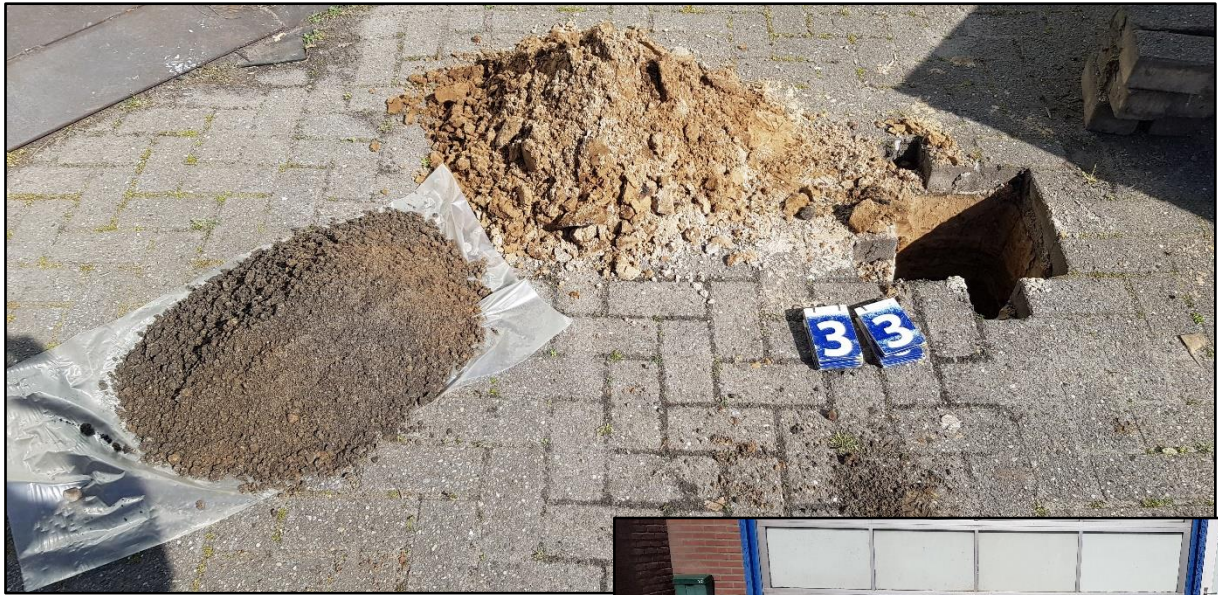
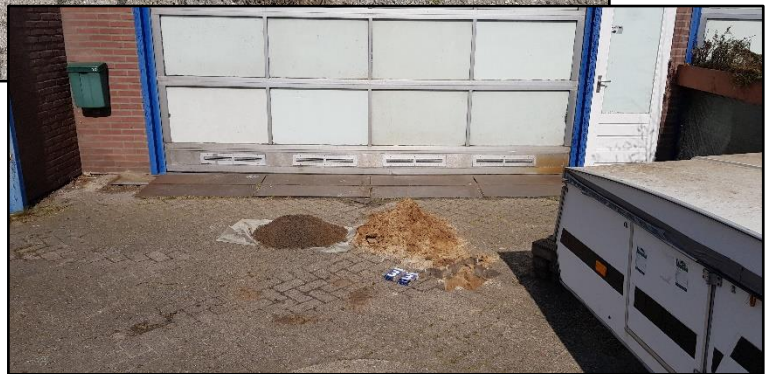
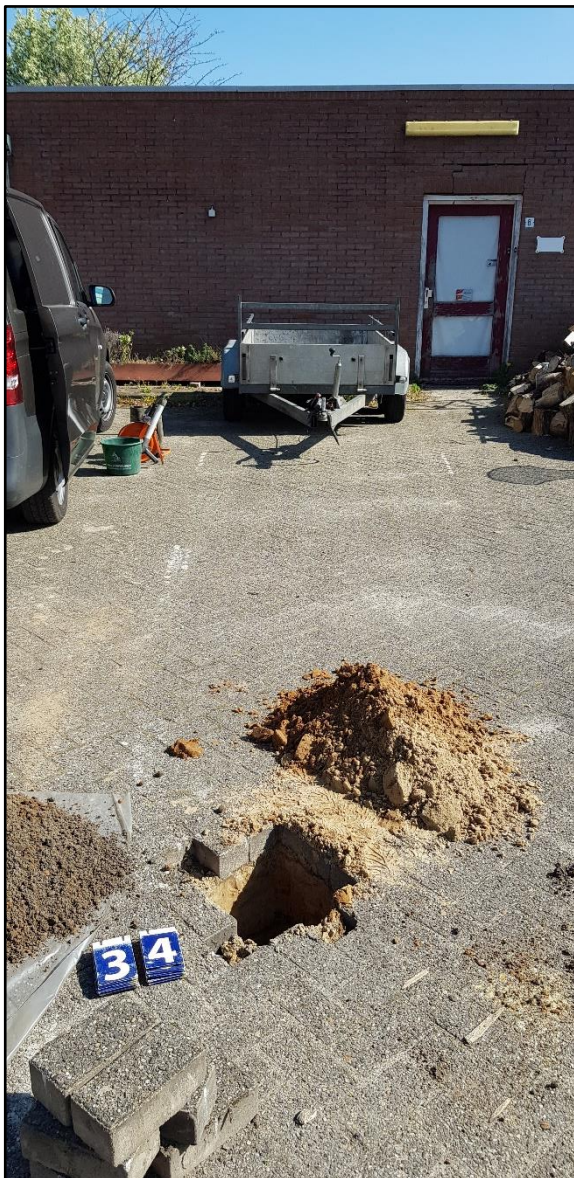
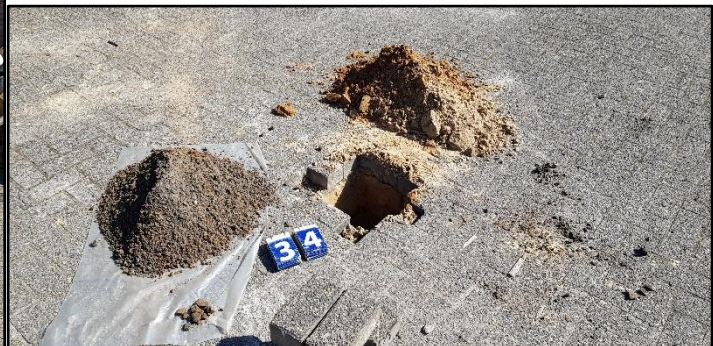
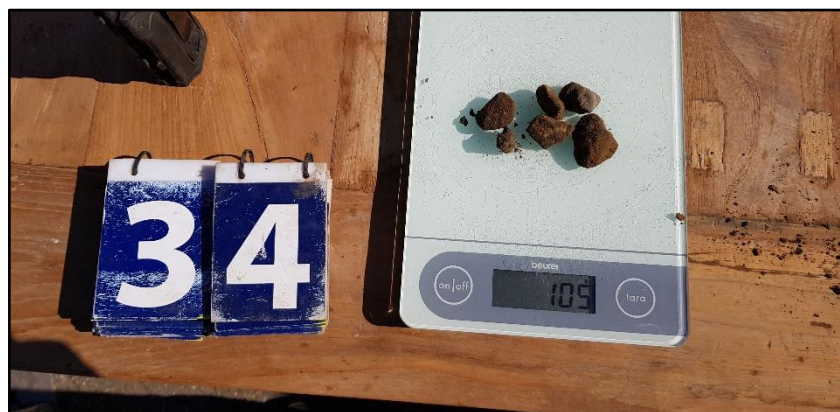
Foto's inspectiegaten en sleuven

omschrijving monster	geselecteerde inspectiegaten	traject in m-mv	Bijzonderheden	Analysepakket
mm1 (asbest)	303, 304, 305	0,40 - 0,60	<20% bodemvreemde bijmenging	asbest grond NEN5898 (<20mm) 10-15 kg (AS3000)
