## Milieuhygiënisch vooronderzoek conform NEN 5725

Veldhoven - Vakantiepark 't Witven  
Witvenseweg 6  
Witvenseweg 8  
Runstraat 40

10 april 2024

P23-0803-008

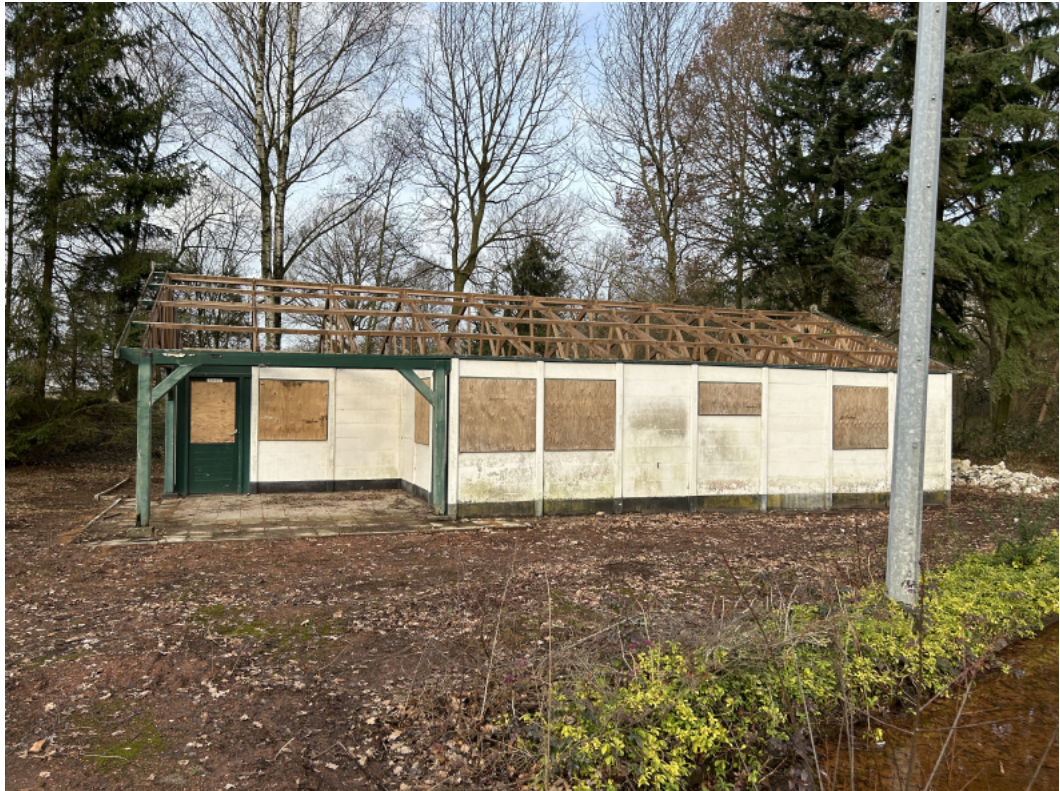
De bebouwing ten noorden van de tennisvelden was tot voor kort voorzien van asbestverdachte dakbedekking zonder dakgoot waardoor sprake is van een 2 drupzones.

Foto 1 Naam foto 01 gebouw tennisvelden.JPG  
Opnamedatum 24-1-2024 10:23

Ter plaatse van het gebouw ten noorden van de tennisvelden is recent de asbestverdachte dakbedekking verwijderd. Het gebouw was niet voorzien van dakgoten, waardoor sprake is van 2 drupzones. Voor deze drupzones is de hypothese verdachte locatie met een plaatselijke belasting met een heterogene verdeling van toepassing. De drupzones zijn tevens verdacht voor de aanwezigheid van PCB.

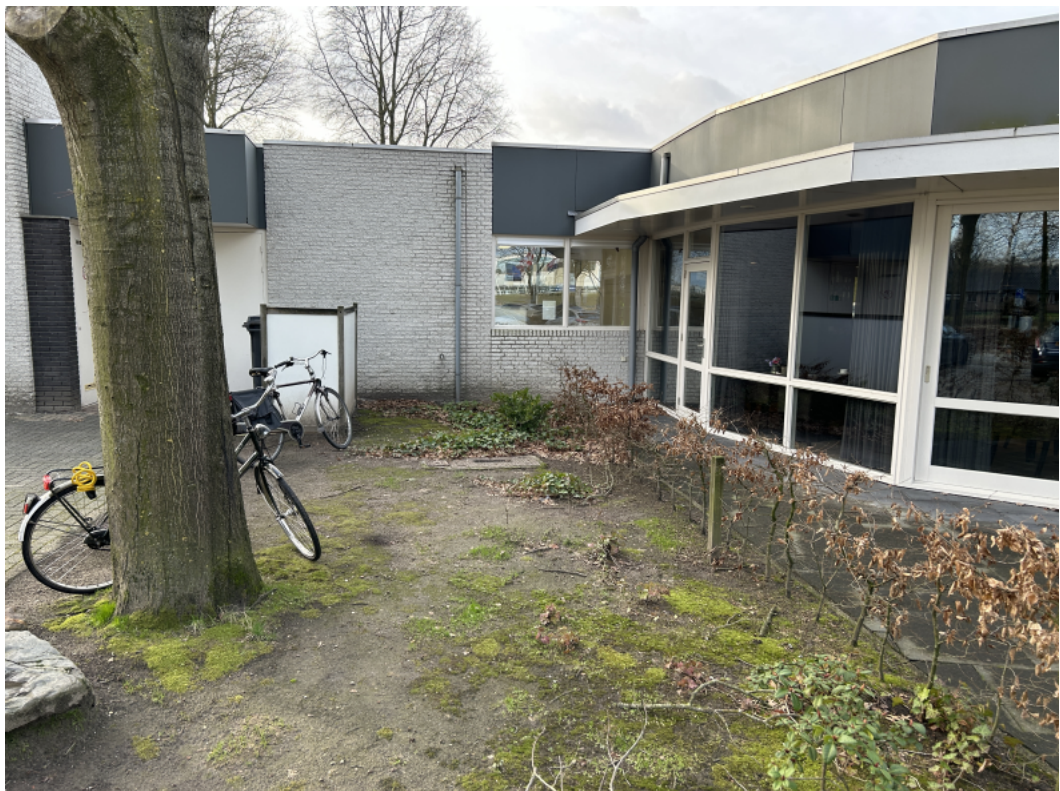
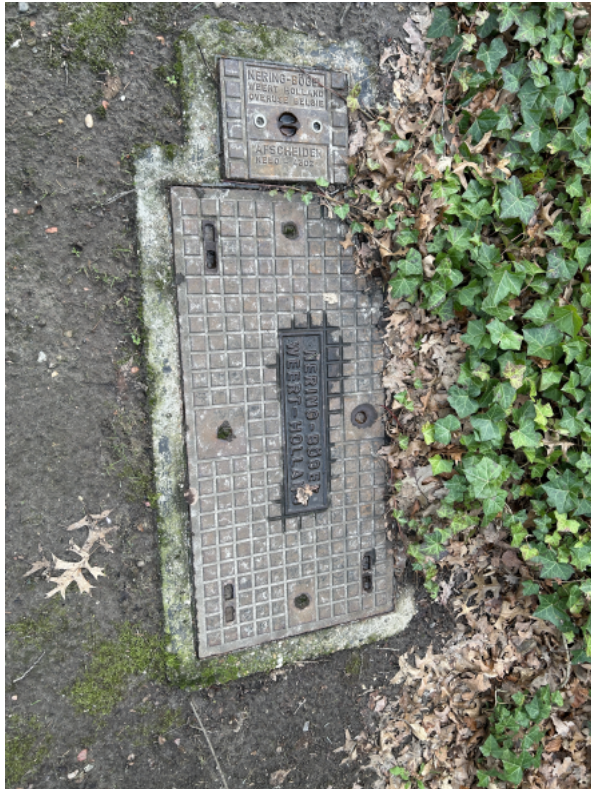
Nabij de spoelkeuken van het restaurant is uitpandig een vetafscheider aanwezig. Ten westen van het partycentrum zijn twee sportvelden aanwezig voorzien van gravel. De sportvelden zijn reeds langere tijd buiten gebruik. Ten westen van de sportvelden is een gebouw aanwezig waarbij recent de asbestverdachte dakbedekking is verwijderd. De dakbedekking was niet voorzien van dakgoten, waardoor sprake is van twee drupzones. Ten noorden van de sportvelden is een 18 hole midget golfbaan aanwezig tussen de bomen. De golfbanen bestaan uit asbestverdacht plaatmateriaal.

Foto 2 Naam foto 02 vetafscheider restaurant.JPG  
Opnamedatum 24-1-2024 10:26

Foto 3 Naam foto 03 vetafscheider restaurant.JPG  
Opnamedatum 24-1-2024 10:25

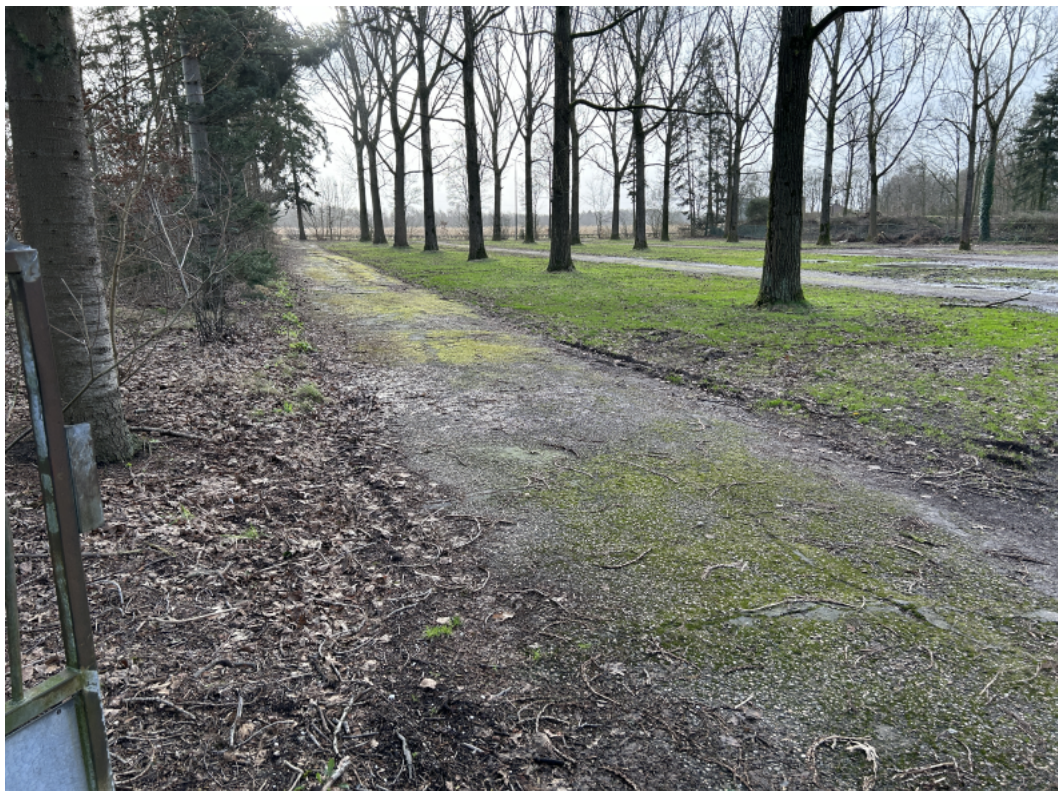
Foto 4 Naam foto 04 parkeerplaatsen ten zuiden van restaurant.JPG  
Opnamedatum 24-1-2024 10:29

| OMSCHRIJVING | OPP. | HYPOTHESE | STRATEGIE <sup>1</sup> | VERDACHTE PARAMETERS |
|---|---|---|---|---|
| Indien herinrichtingswerkzaamheden gaan plaatsvinden ter plaatse van het parkeerterrein ten zuiden van het restaurant/partycentrum wordt geadviseerd onderzoek uit te voeren naar de teerhoudendheid van de aanwezige asfaltverharding volgens CROW210 en indicatieve (chemische) kwaliteit van de halfverhardingen en funderingen in verband met de hergebruiks-/afvoermogelijkheden. | | | | |

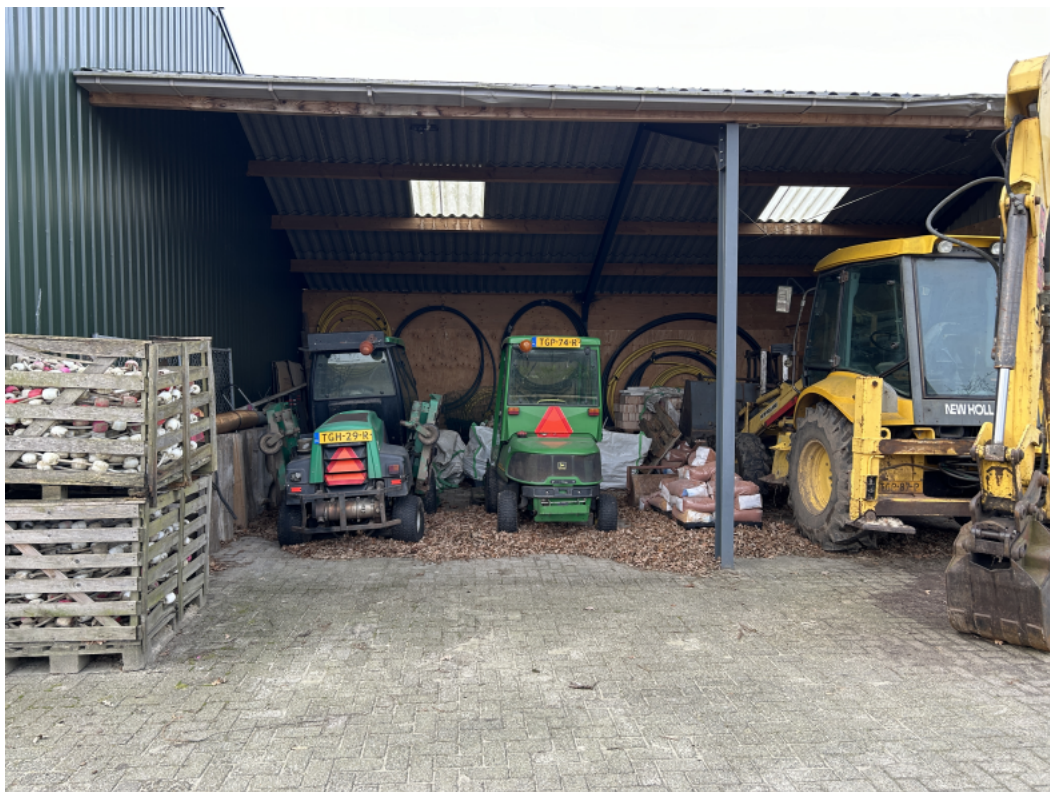
Het woonhuis, dierenparkje en de schuren zijn centraal gelegen op het vakantiepark met een eigen ontsluiting via Witvenseweg. Het woonhuis is voorzien van een zadeldak met dakpannen. Het dierenverblijf is van hout en heeft een dakbedekking van shingles. De dakbedekking op beide schuren bestaat uit cementvezel golfplaten (op basis van bouwvergunning asbestvrij) en beide schuren zijn voorzien van dakgoten. De noordelijke schuur is een open schuur waarin enkele tractoren zijn gestald. De zuidelijke schuur was niet toegankelijk. Vermoedelijk betreft dit de werkplaats en stalling machines en gereedschap voor groenonderhoud.

Foto 5 Naam foto 05 stalling tractoren.JPG  
Opnamedatum 24-1-2024 12:10

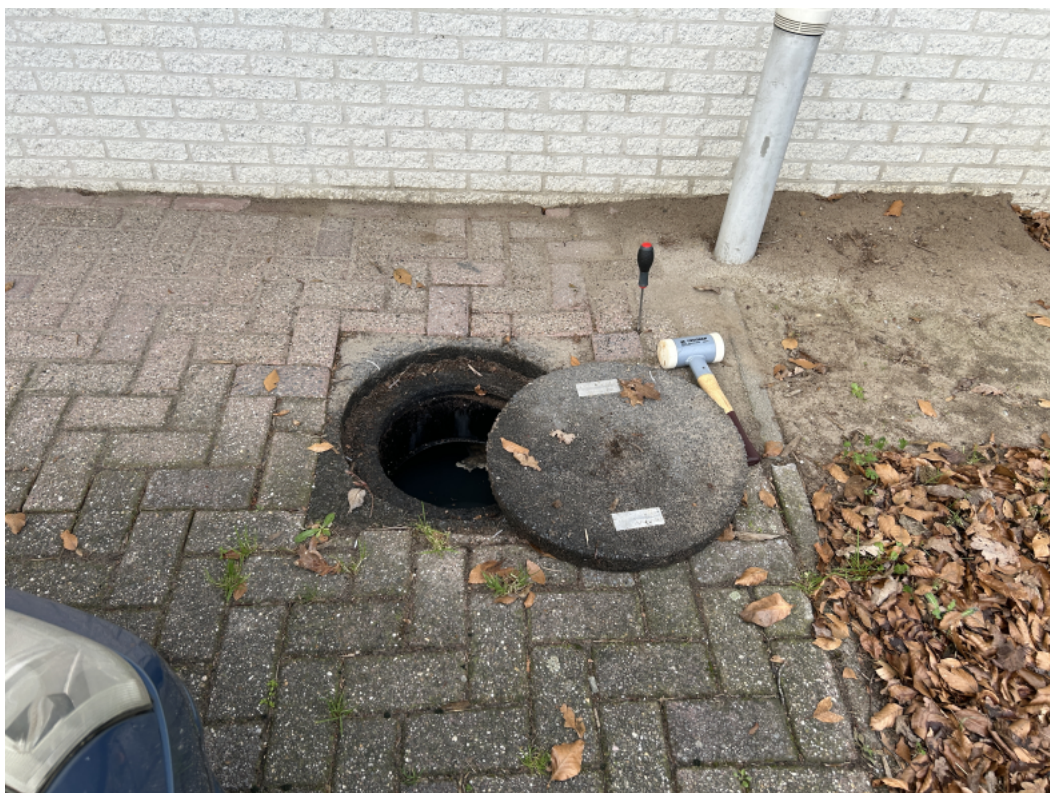
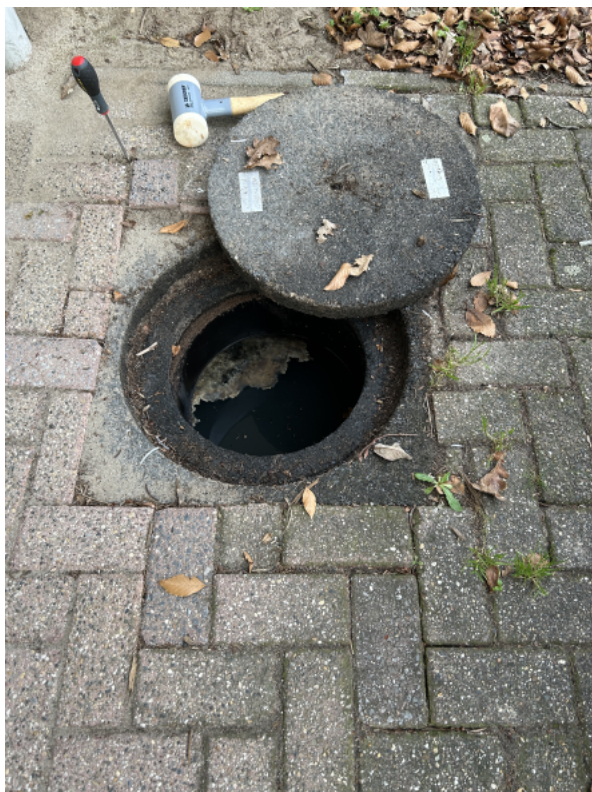
Uit het vooronderzoek blijkt dat ter plaatse van het vakantiepark twee vetafscheiders aanwezig zijn. Eén nabij het eetcafé in het receptiegebouw met adres Witvenseweg 6 en één nabij het restaurant/partycentrum met adres Runstraat 40. Op adres Witvenseweg 8 zijn twee schuren die in gebruik zijn als opslagplaats, stalling tractoren en machines/gereedschap en werkplaats. De noordelijke schuur wordt gebruikt voor de stalling van enkele tractoren. De zuidelijke schuur was tijdens de terreinverkenning niet toegankelijk. Tijdens het vooronderzoek zijn geen aanwijzingen naar voren gekomen dat ondergrondse of bovengrondse opslagtank(s) aanwezig zijn.

Foto 6 Naam foto 06 mogelijke vetafscheider eetcafe.JPG  
Opnamedatum 24-1-2024 12:19

Foto 7 Naam foto 07 mogelijke vetafscheider eetcafe.JPG  
Opnamedatum 24-1-2024 12:19
