## **Vooronderzoek bodem HOV4 te Veldhoven**

**24 september 2025**

| <b>Kenmerk</b> | R002-1298666ANJ-V02-evm-NL |

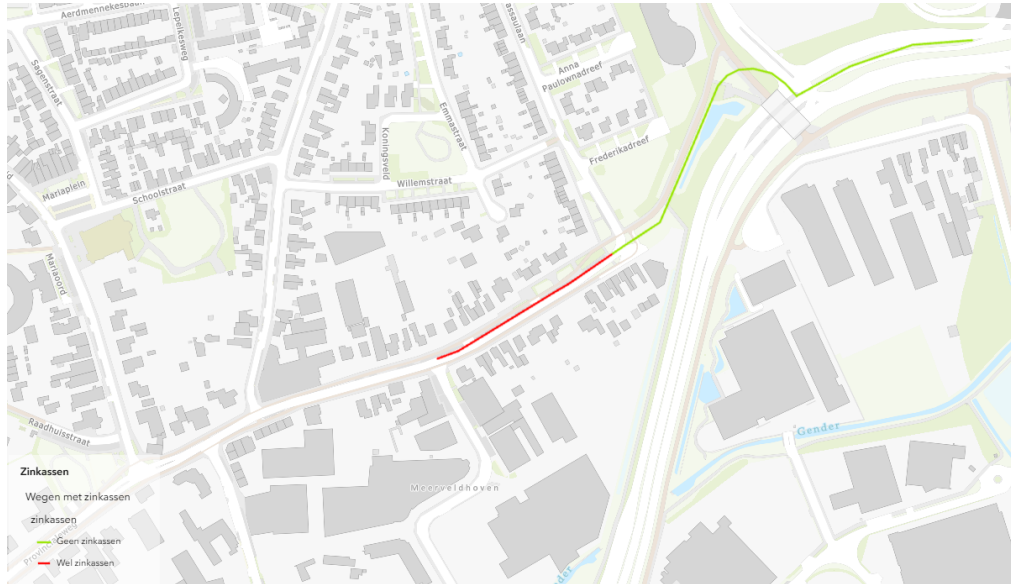
Figuur 2.3 Ligging zinkassenweg (bron: zinkassenatlas van de ODZOB)

Op basis van overig geraadpleegde bronnen is naar voren gekomen dat aan de noordzijde van de onderzoekslocatie een zinkassenweg aanwezig is. In figuur 2.3 is de ligging van de weg weergegeven. In 2010 heeft een verificatieonderzoek van zinkassenwegen (volgnummer 1001, zie ook §2.9) plaatsgevonden waar de zinkassenatlas van de ODZOB op gebaseerd is. Het rode deel betreft een heterogeen aanwezige zinkassenweg. Ter plaatse van het groene deel zijn destijds zinkassen niet meetbaar aangetoond. Zonder bodemonderzoek is dit deel wel nog steeds verdacht op bodemverontreiniging. De zinkassen kunnen namelijk in het verleden verwijderd zijn, maar dat wil niet zeggen dat ook de bodemverontreiniging door uitloging verwijderd is. Verder wordt in het rapport uit 2010 opgemerkt dat binnen de gemeente Veldhoven geen wegen aanwezig zijn waarbij de kans op het voorkomen van verontreiniging van de wegbermen hoog is en er daarom geen indicatief onderzoek heeft plaatsgevonden naar de invloed van zinkaswegen op de bodemkwaliteit van de wegbermen.

In de Nota bodembeheer van de gemeente Veldhoven wordt de gehele weg als zijnde zinkassenweg aangemerkt.

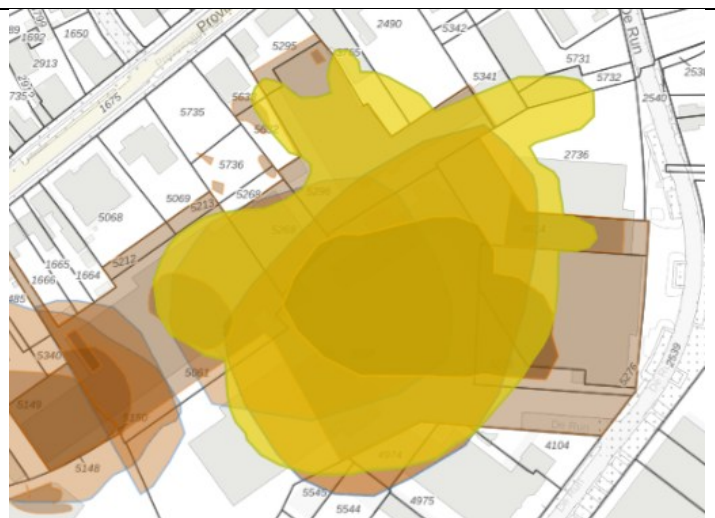
Provincialeweg 32-34, vm wasserij Spoli  
(NB086100093)

Stoffen: minerale olie, benzeen,  
trichlooretheen, tetrachlooretheen,  
trans-1,2-dichlooretheen, chlooretheen  
(vinylchloride)
