Rapportage historisch bodemonderzoek

Zilverackers te Veldhoven

Opdrachtgever	PartnersRO Julianaplein 8 5211 BC 's-Hertogenbosch
Rapportnummer	9144.001
Versienummer	D2
Status	Eindrapportage
Datum	20 augustus 2020
Vestiging	Brabant Heinz Moormannstraat 1b 5831 AS Boxmeer 088 - 5001600 boxmeer@econsultancy.nl
Opsteller	Dhr. C. Coolen
Paraaf	CC
Kwaliteitscontrole	Dhr. E. Zwerver
Paraaf	EZ

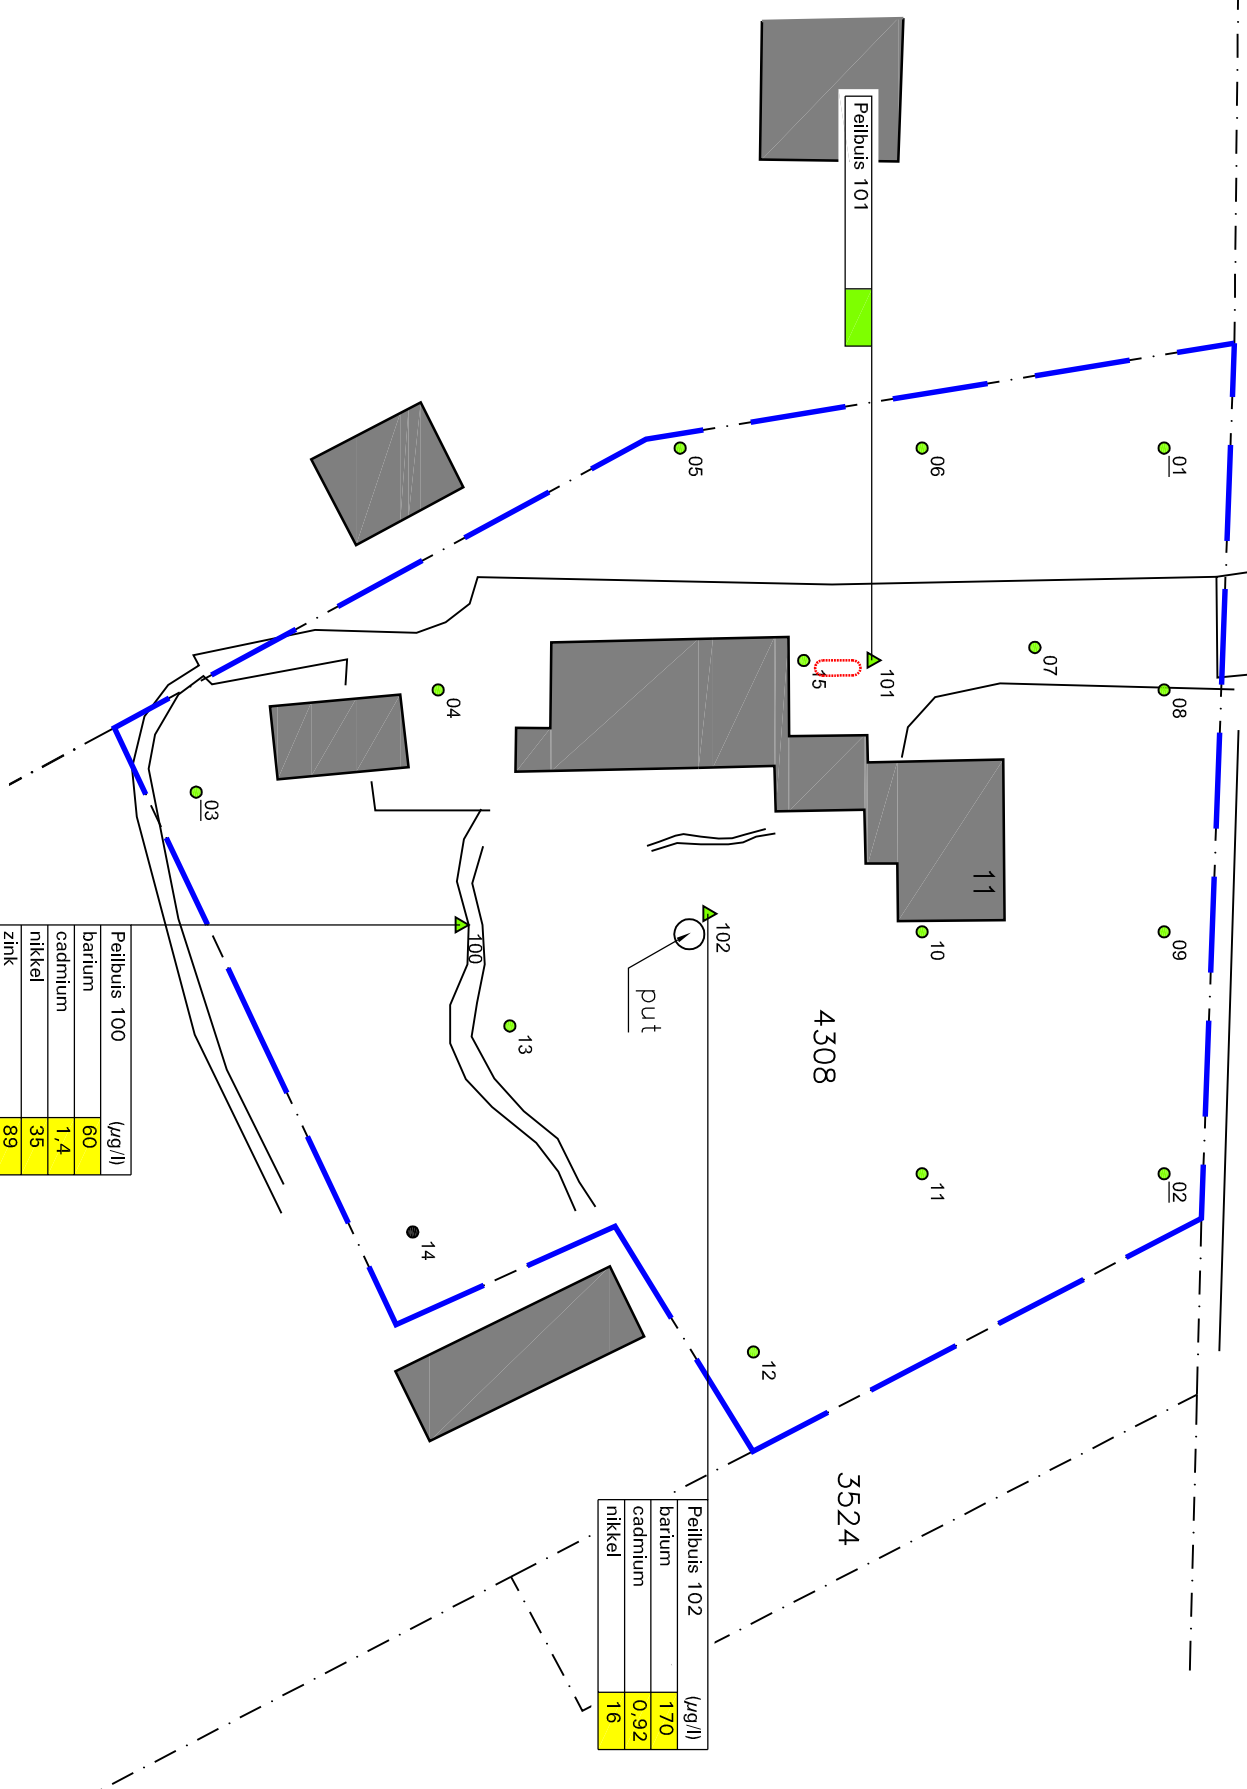
Vermoedelijke grond-
waterstromingsrichting

Peilbuis 100		(µg/l)
barium	60	
cadmium	1,4	
nikkel	35	
zink	89

Peilbuis 102		(µg/l)
barium	170	
cadmium	0,92	
nikkel	16

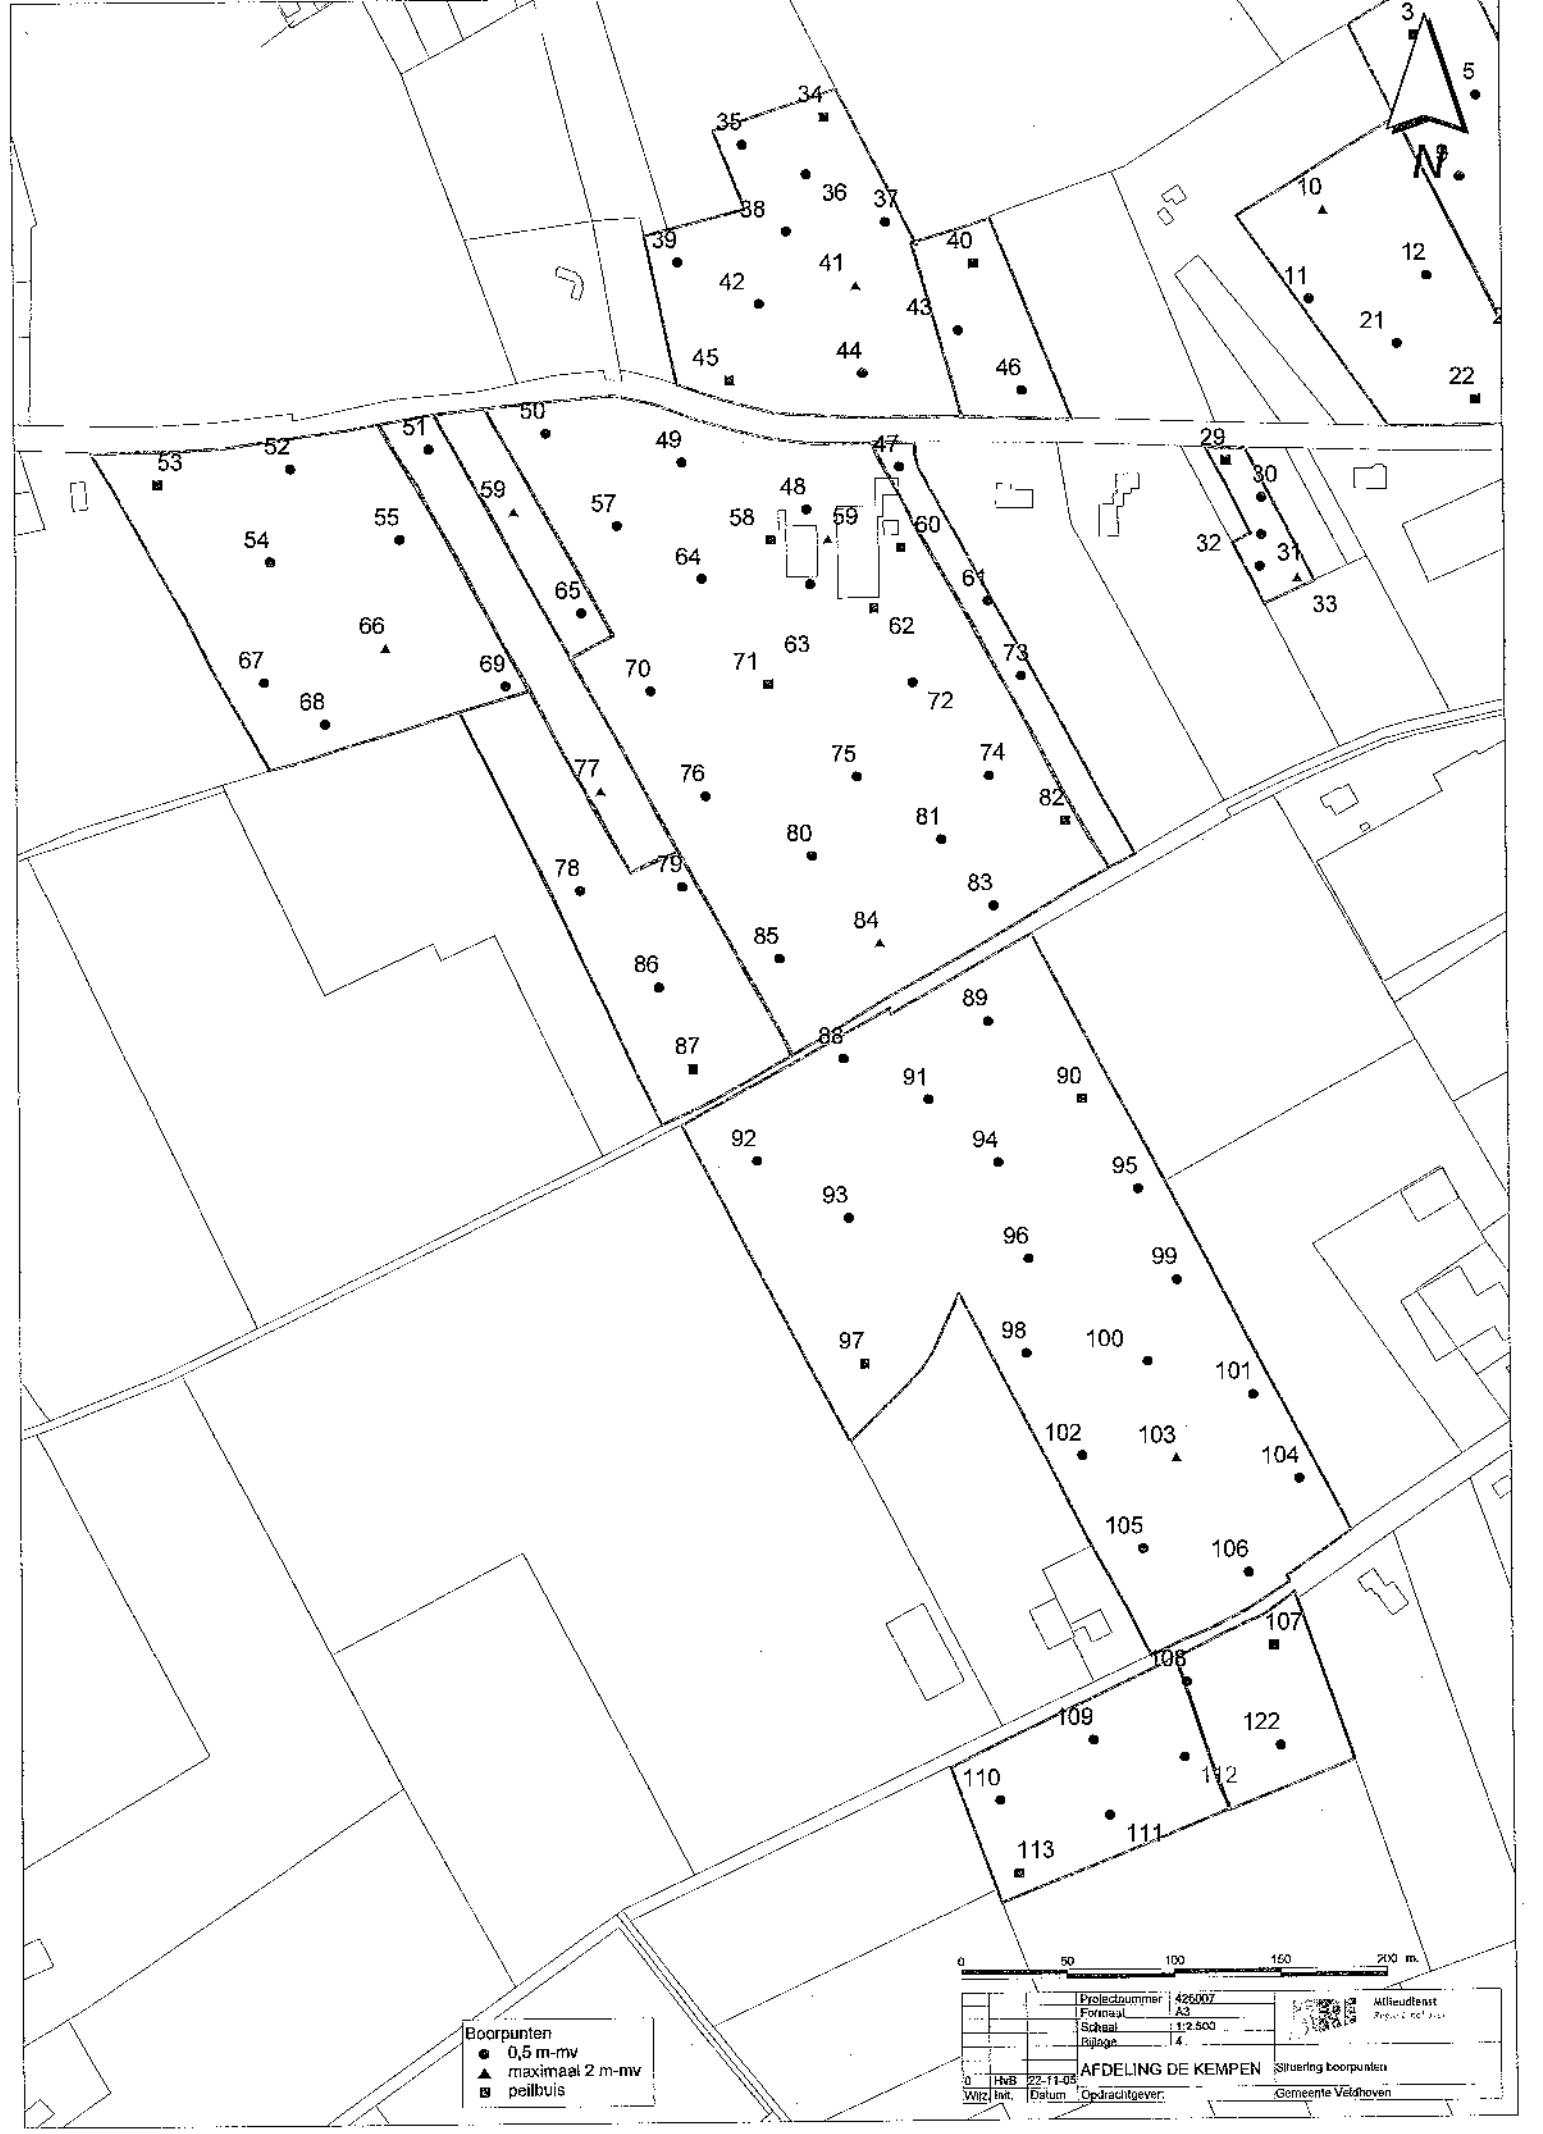
Boorpunten
 ● 0,5 m-mv
 ▲ maximaal 2 m-mv
 ■ peilbuis

Projectnummer	426007		Afleidingsdienst
Formaat	A3		Regio 2 n.v.t.
Schaal	1:2.500		
Bijlage	4		
AFDELING DE KEMPEN		Situering boorpunten	
Wijz. Int.	22-11-05	Gemeente Veldhoven	
Datum		Opdrachtgever:
