Rapport
Boom Effect Analyse
De Bussels, Veldhoven

Pius Floris Boomverzorging Vught
Lage Raam 1, 5076 PE HAAREN

Opdrachtgever : **Bouwbedrijf Th. van Kasteren**
t.a.v. Dhr. Bart Antonius

Kenmerk : 03P2103706
Versie : Definitief
Datum rapport : 16-7-2021
Opgesteld door : T.A.E van Overbeek
Gecontroleerd door : R.M. de Groot

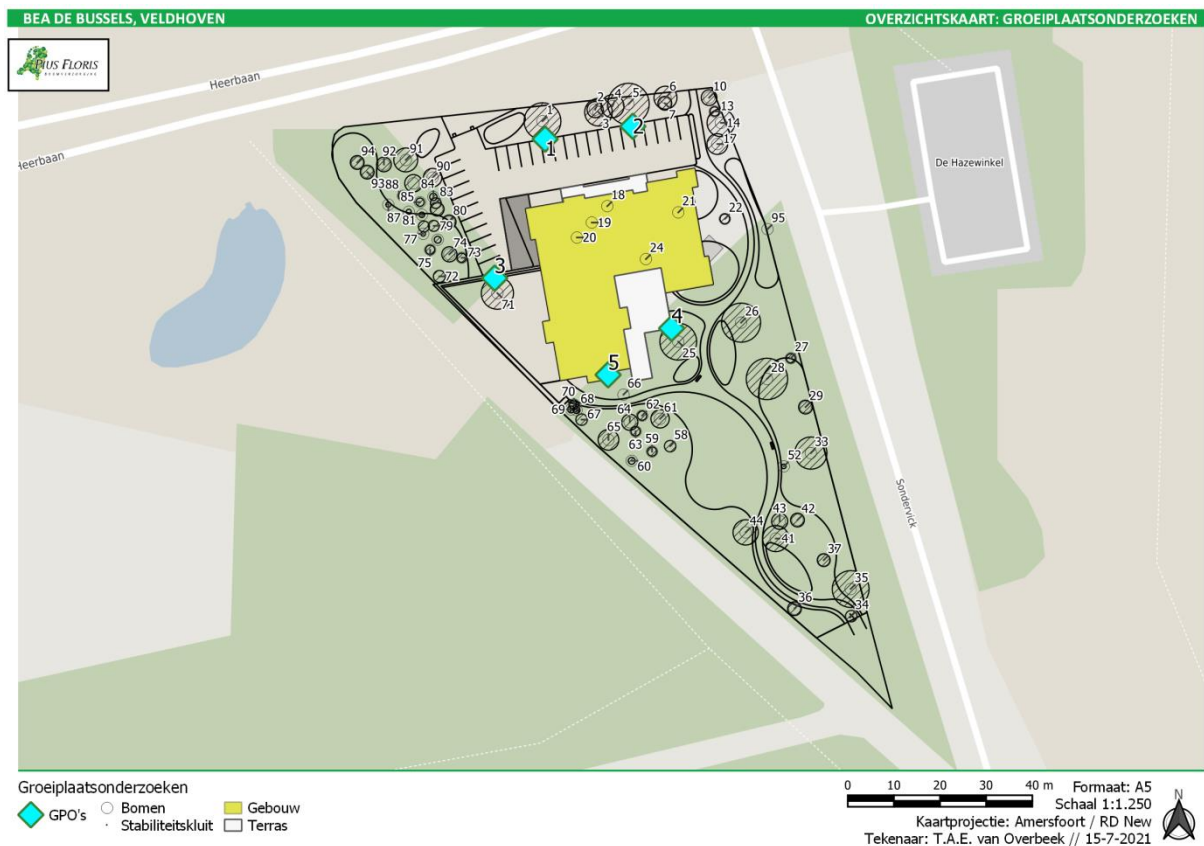
Afbeelding 3: Groeiplaatsonderzoeken t.o.v. de ontwikkeling en de bomen.

Er zijn 4 sleuven gegraven en er zijn 3 grondboringen verricht om inzicht te krijgen in de huidige groeiplaatsomstandigheden en beworteling op kritieke punten. Een grondboring gaat normaliter tot een maximale diepte van 130cm, de laatste boring is uitgevoerd met een verlengstuk waardoor een diepte van circa 200cm is bereikt. De resultaten laten grotendeels gelijke groeiplaatsomstandigheden zien. De locaties van de sleuven en/of boringen zijn hieronder weergegeven op afbeelding 3.

De eerste sleuf (GPO 1) is gegraven ter hoogte van boom 1, op een afstand van circa 3,9 meter van het midden van de stam af. Op dit punt zullen de nieuwe parkeervakken tot tegen de theoretische stabiliteitskluut aan worden gelegd. De sleuf die op hier gegraven is toont een beeld van goede humusrijke grond tot 40 cm diepte. Ook toont de sleuf omvangrijke stabiliteitswortels op iets meer dan 2 meter uit de boom in de richting van de weg. De boring is genomen in het laagste deel van de sleuf, vanaf circa 40 cm -mv. We kunnen stellen dat de bovenste 40 cm bestaat uit een matig humusrijke, matig fijne zandgrond. De boorstaat toont dat van 40 tot 110 cm -mv een humusloze matig fijne zandgrond aanwezig is. Op deze locatie is van 110 tot 130 cm -mv een laag fijn leemhoudend zand aangetroffen. Op afbeelding 4 zijn foto's van de situatie, van de sleuf en de boring weergegeven.

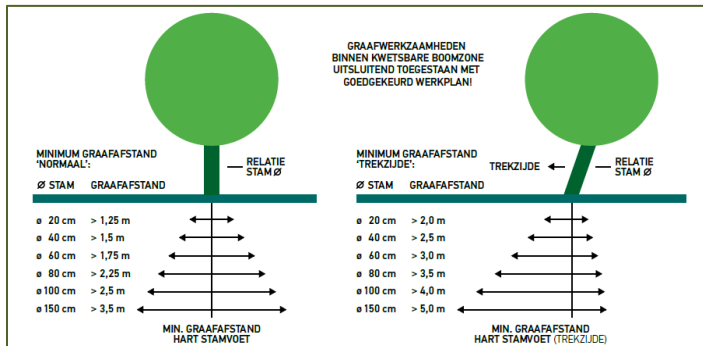
Afbeelding 10: Leidraad minimale graafafstanden in relatie tot stamdiameter (Handboek bomen 2018)

Voor bomen 1, 5 en 90 geldt dat de nieuwe parkeerplaatsen tegen de stabiliteitskruit aan worden gelegd. De situatie nabij boom 5 is aanvullend gecompliceerd omdat de boom op een helling staat en van de locatie van de nieuwe parkeervakken weg helt. Hierdoor heeft de boom richting de parkeervakken extra stabiliteit nodig (afbeelding 10). Het talud waar de boom op staat mag niet verder dan absoluut noodzakelijk is afgegraven worden. Om schade aan de wortelpakketten van bomen 1, 5 en 90 te voorkomen wordt aangeraden om de alle parkeervakken met circa 10-15 cm richting de bomen op een oor te leggen.

Het zou voor boom 5 zeer gunstig zijn als parkeervakken voor de boom zouden komen te vervallen. Als er parkeervakken verplaatst kunnen worden of kunnen komen te vervallen dan zijn deze parkeerplaatsen de eerste die op de lijst zoude moeten komen staan.

Omdat parkeervakken een extra druk geven op de bodem en zo de groeiplaats kunnen verdichten is het noodzakelijk om een drukverdelende constructie aan te leggen. Normaal gesproken wordt een fundatie gelegd met een dicht wegdek. In deze situatie wordt aangeraden om gebruik te maken van een open grastegel zodat bodemgasuitwisseling en drukverdeling geoptimaliseerd worden. De invulling van deze grastegel dient te bestaan uit een goed doorlatend en poreus materiaal.

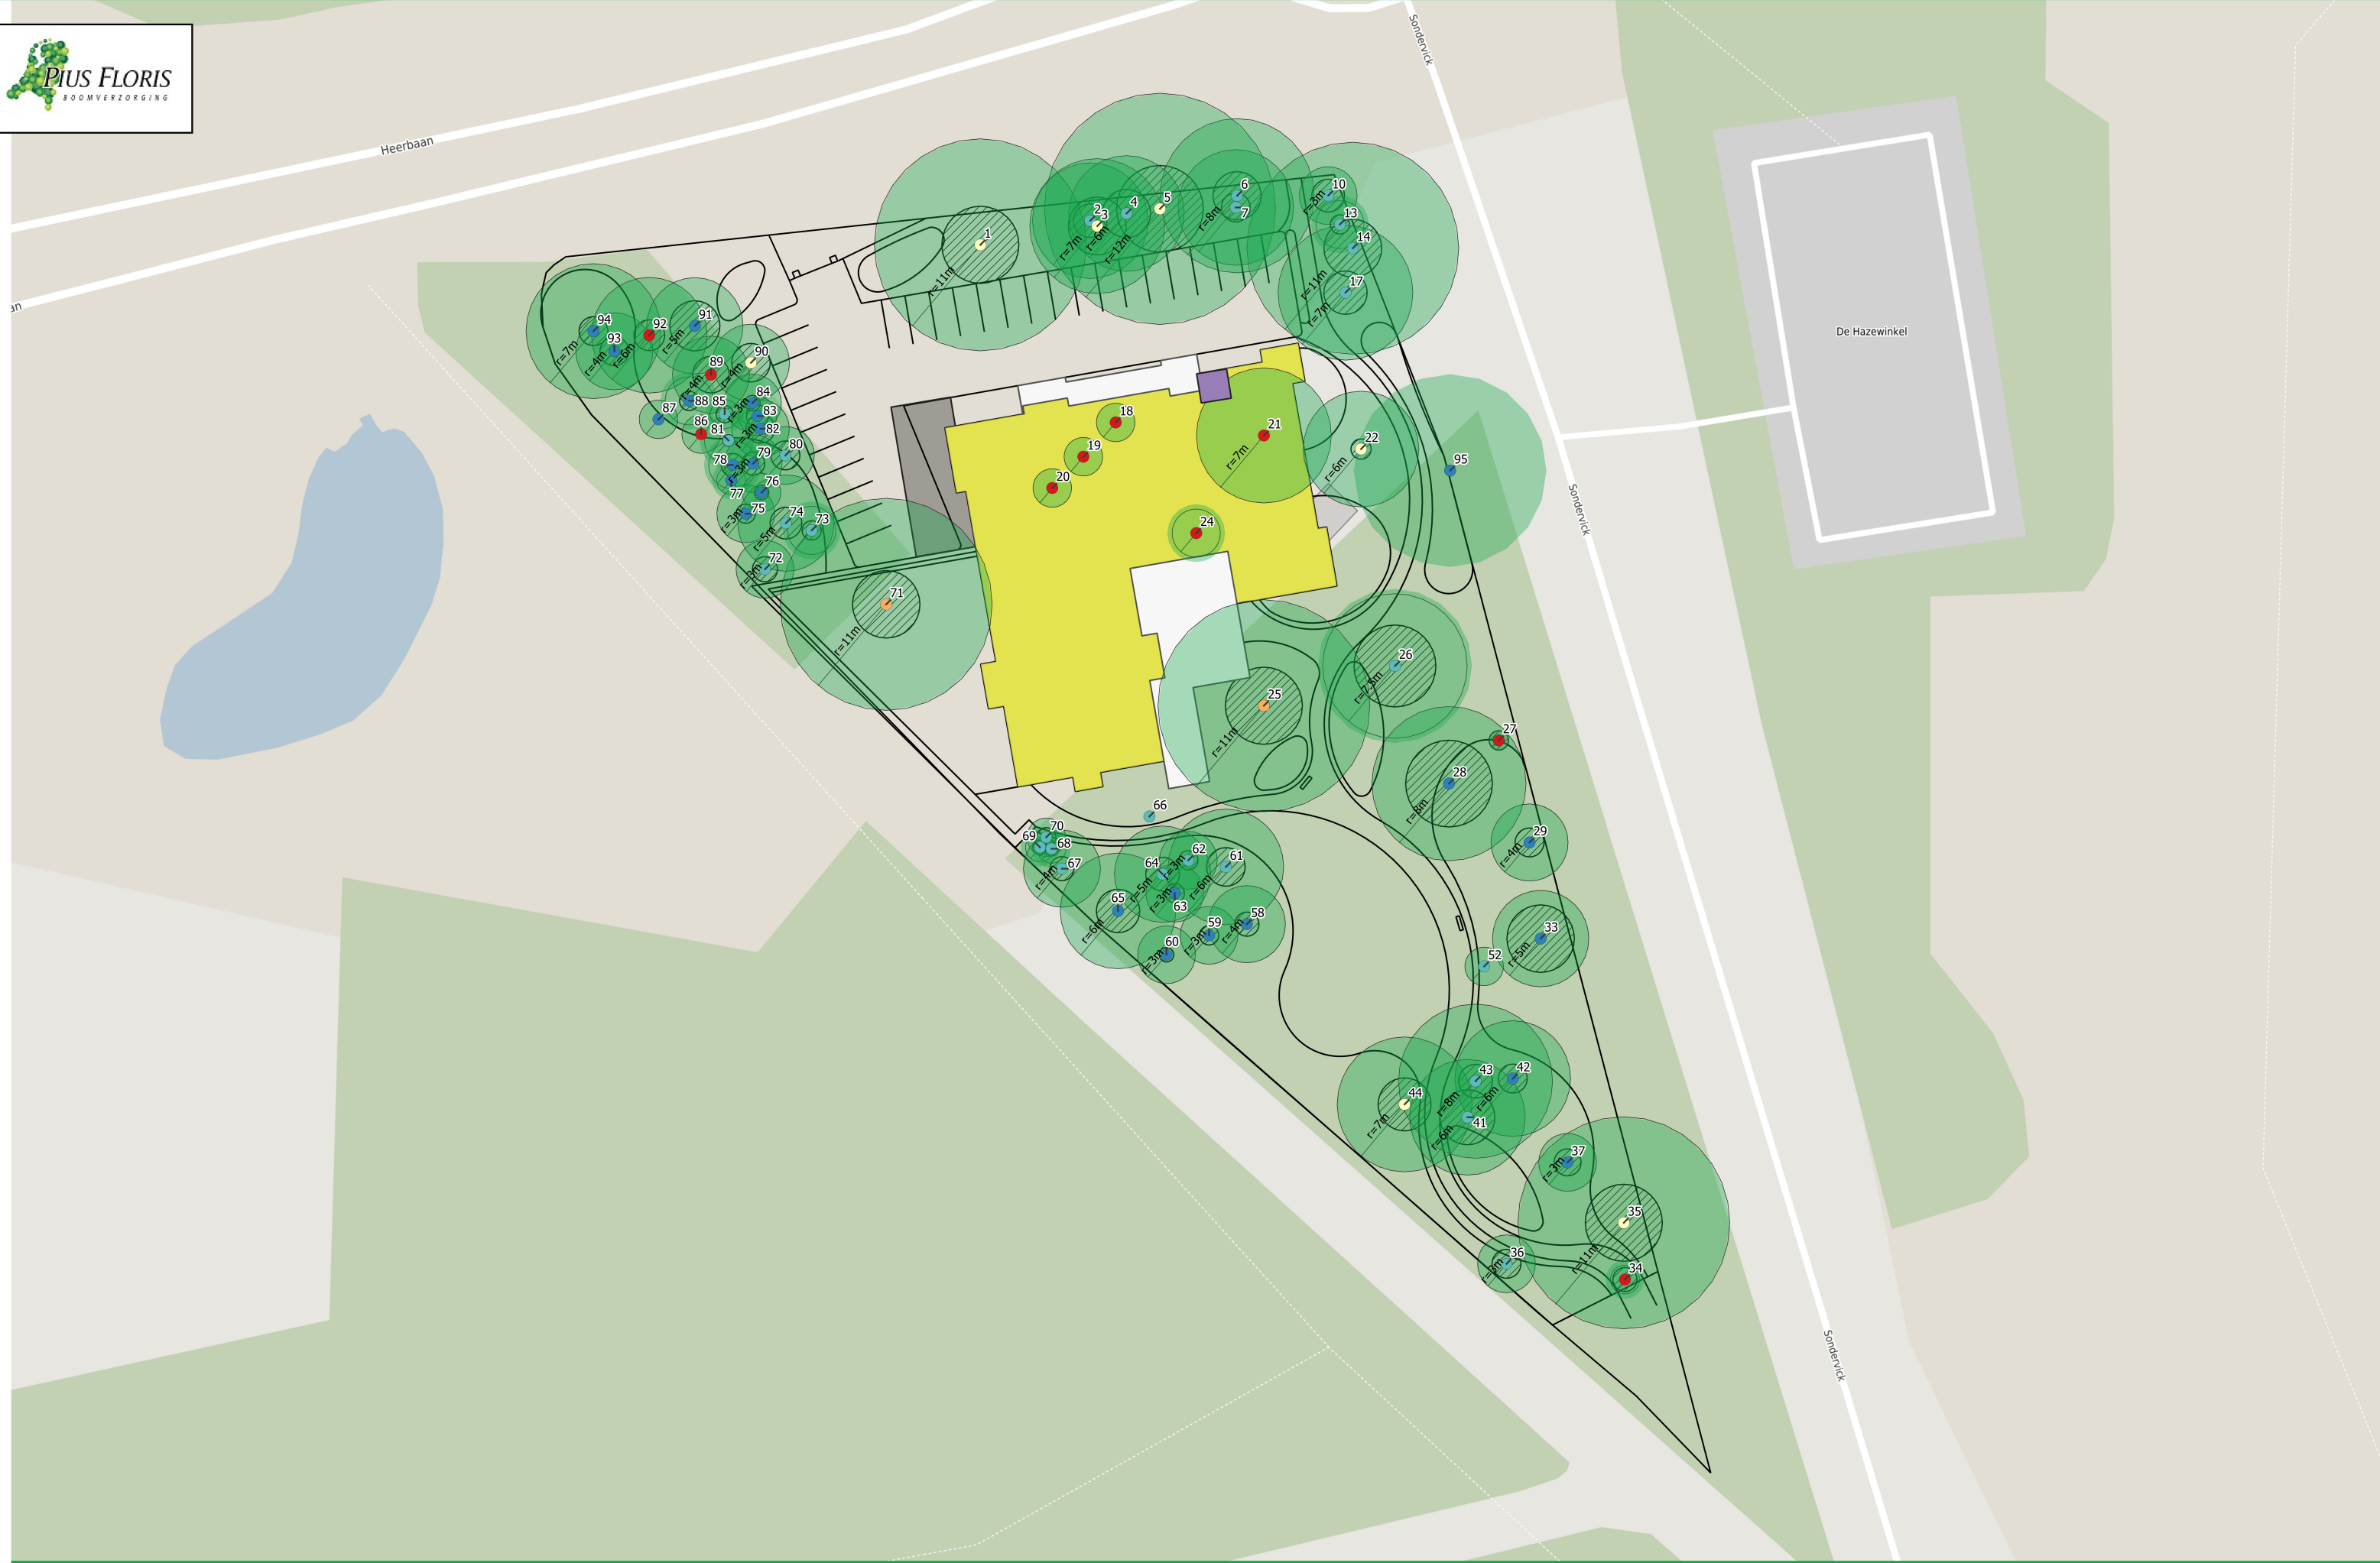
BEA De Bussels, Veldhoven
 Kenmerk:03P2103706
 Opdrachtgever: Bouwbedrijf Th. van Kasteren
 Overzichtskaart: BEA-advies

Twee bomen vallen met een deel van de stabiliteitskluit samen met een ontwikkeling. In het geval van deze knelpunten moet het onderwerp of de manier van realiseren specifiek aangepast worden om schade aan de bomen te voorkomen.

Op verschillende locaties vinden de werkzaamheden dusdanig dicht bij de boom plaats dat er mogelijk sprake is van wortelschade op de rand van en net binnen de stabiliteitskluit van de bomen. Theoretisch gezien is schade aan deze boomwortels in hoge mate onwenselijk (stabiliteitsproblematiek), maar de mogelijkheid bestaat dat middels goede randvoorwaarden en/of inzet van een toezichthouder bomen de schades beperkt kunnen blijven.

Dit betreft bomen die voldoende ver van de werkzaamheden af gelegen zijn, of waarbij nauwelijks schades te verwachten zijn. De bomen vallen wel binnen de standaard randvoorwaarden voor werken rondom bomen.
