Bomen Effect Analyse Heikantsebaan te Veldhoven

Martijn van der Spoel
28 april 2023

AC-23-0554

Arbor Consultancy BV
Vroenhoutseweg 26
4703 SJ ROSENDAAL

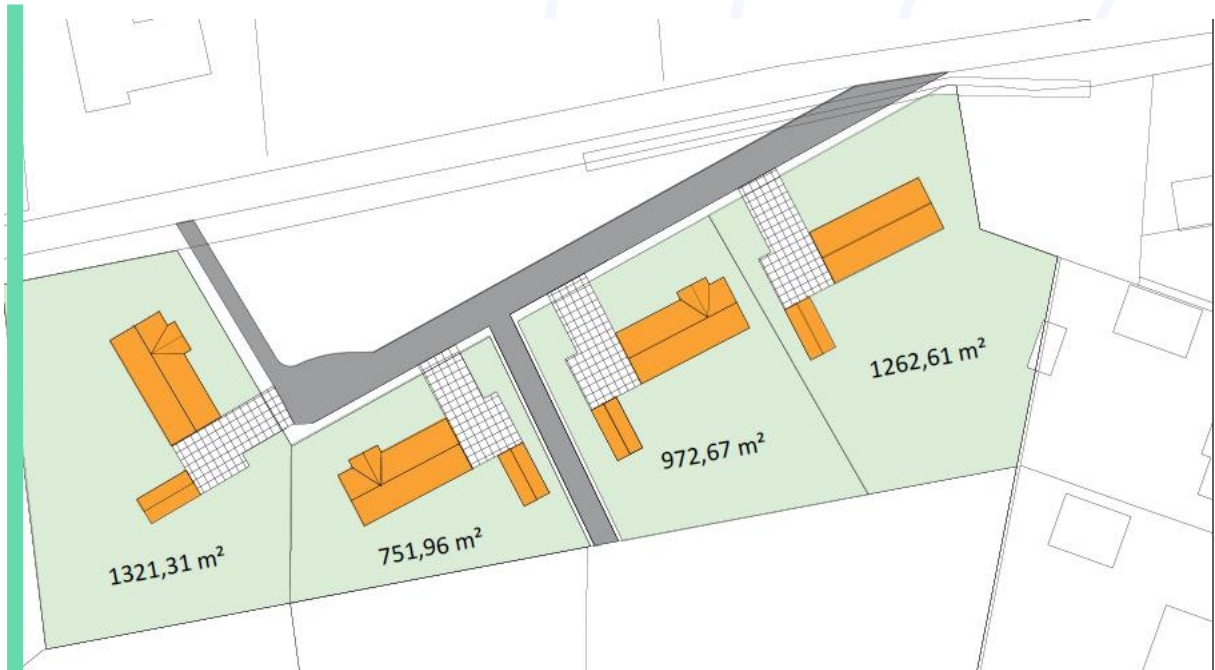
Afbeelding 3: ontwerptekening alternatief

Binnen de alternatieve variant komt de uitrit te liggen op de plantplaats van boomnr. 2 en voor een deel over die van boomnummer 1. Vanwege de relatief oppervlakkige en breed uitgroeiende beworteling, zal hierbij forse wortelschade ontstaan aan de wortelkluit van boomnummer 1 en 2. Hierdoor kan geen cunet worden aangelegd en is geen ruimte voor de aanleg van nutsvoorzieningen. Boomnummer 2 kan hierbij niet worden behouden, boomnummer 1 kan niet duurzaam worden ingepast. Deze bomen kunnen hierdoor niet behouden blijven.
