Opdrachtgever	De Druten Beheer B.V. Strijperdijk 3d 5595 XM Leende
Contactpersoon	P.Joppen/A.R.Rijntjes
Projectnaam	Bomen Effect Analyse Kruisstraat 114b - 116
Projectlocatie	Kruisstraat 114b - 116 Veldhoven
Opdrachtnemer	Hoveniers- boomverzorgingsbedrijf Ronald Julien
Adres	Heideweg 4 608 PG Neer
Telefoon	+31 6 51 272 520
Website	www.julienboomverzorging.nl
E-mail	info@julienboomverzorging.nl
KvK	17088458
BTW nr.	NL001684379B16
Auteur	R.C.T. Julien
Datum	3-11-2020
Datum gewijzigd	05-05-2022
Status	definitief

Hoveniersbedrijf Ronald Julien heeft de opdracht gekregen een BEA (Boom Effect Analyse) uit te voeren aan de Kruisstraat 114b - 116 te Veldhoven. De opdracht is ontvangen van De Druten Beheer B.V. Hieronder wordt het project (de plannen) beschreven.

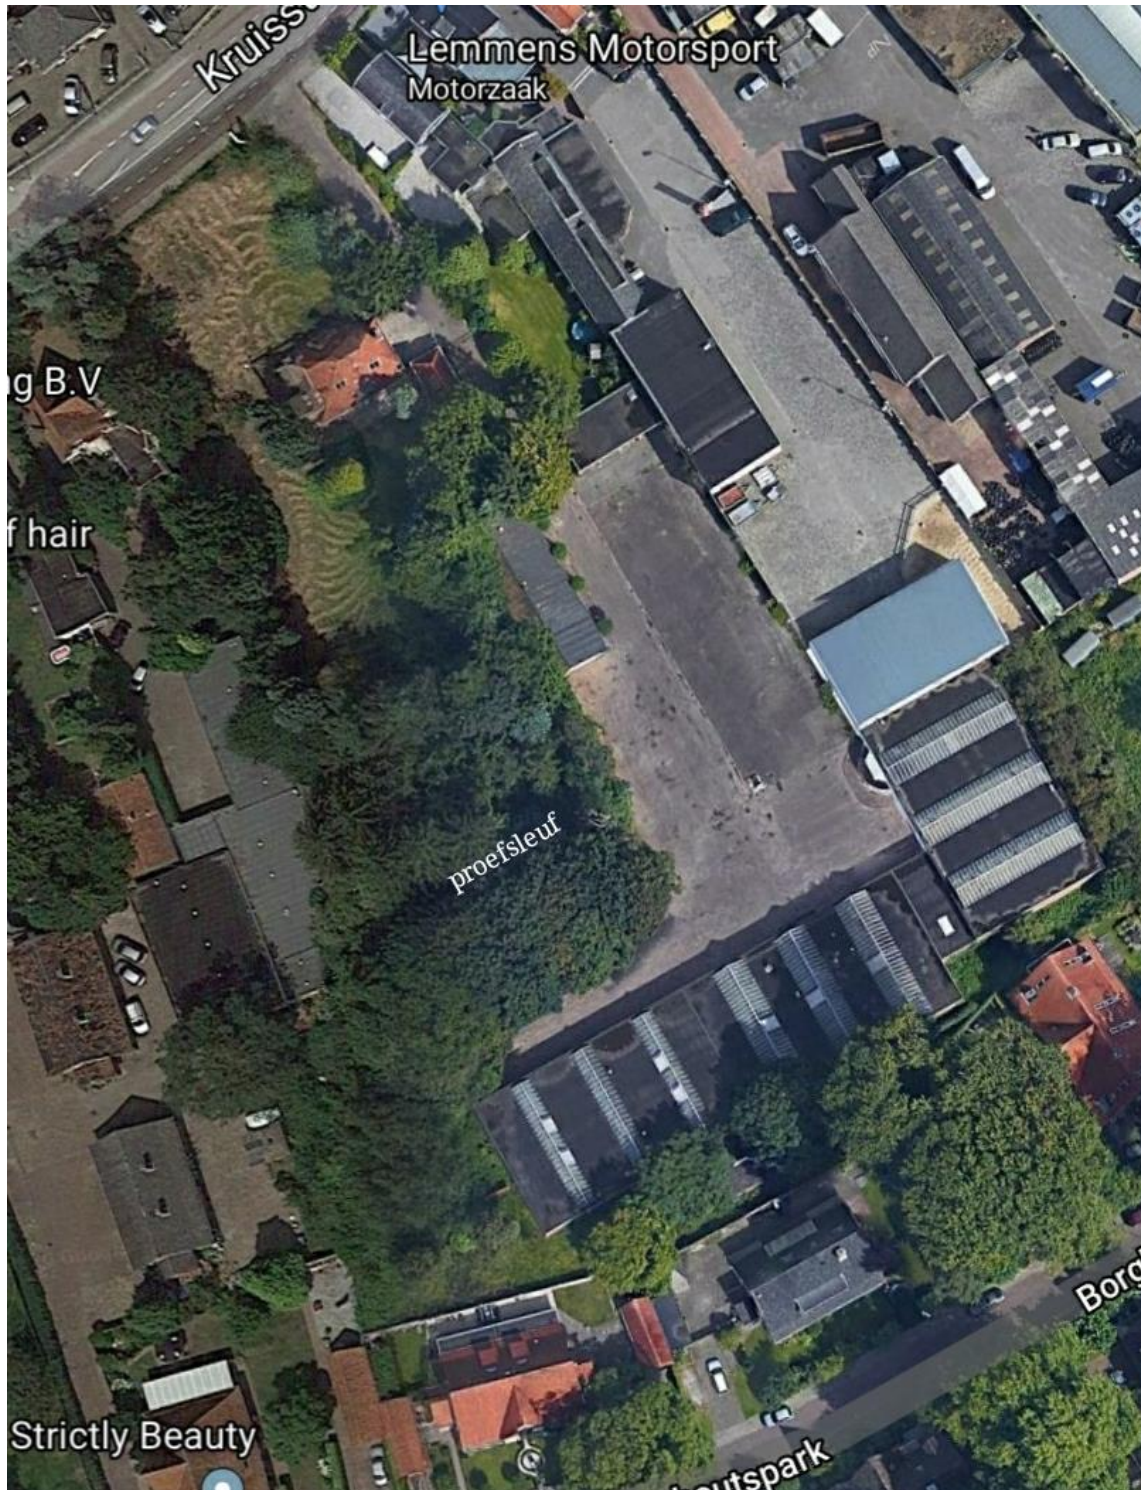
Luchtfoto onderzoeksgebied met aanduiding proefsleuf

Tussen boom nummer 9 en nummer 11 is één profielkuil gegraven. Deze profielkuil is gegraven onder de druppel lijn van de kroon.

De meeste beworteling bevindt zich op een diepte van 70 cm, deze beworteling is geassocieerd als intensief en grof (> 5mm). Verder van de stam wordt de beworteling extensief met een goede kwaliteit, maar fijn tussen de 0 en 2 mm.
