*Bomen Effect Analyse fase 1 bovengrondse en beperkte ondergrondse impact*

Datum 28-2-25, aangepast 18-7-2025

Bomen Effect Analyse Blaarthemseweg 83 te Veldhoven.

Ten behoeve van de omgevingsvergunning voor bouw van appartementencomplex.

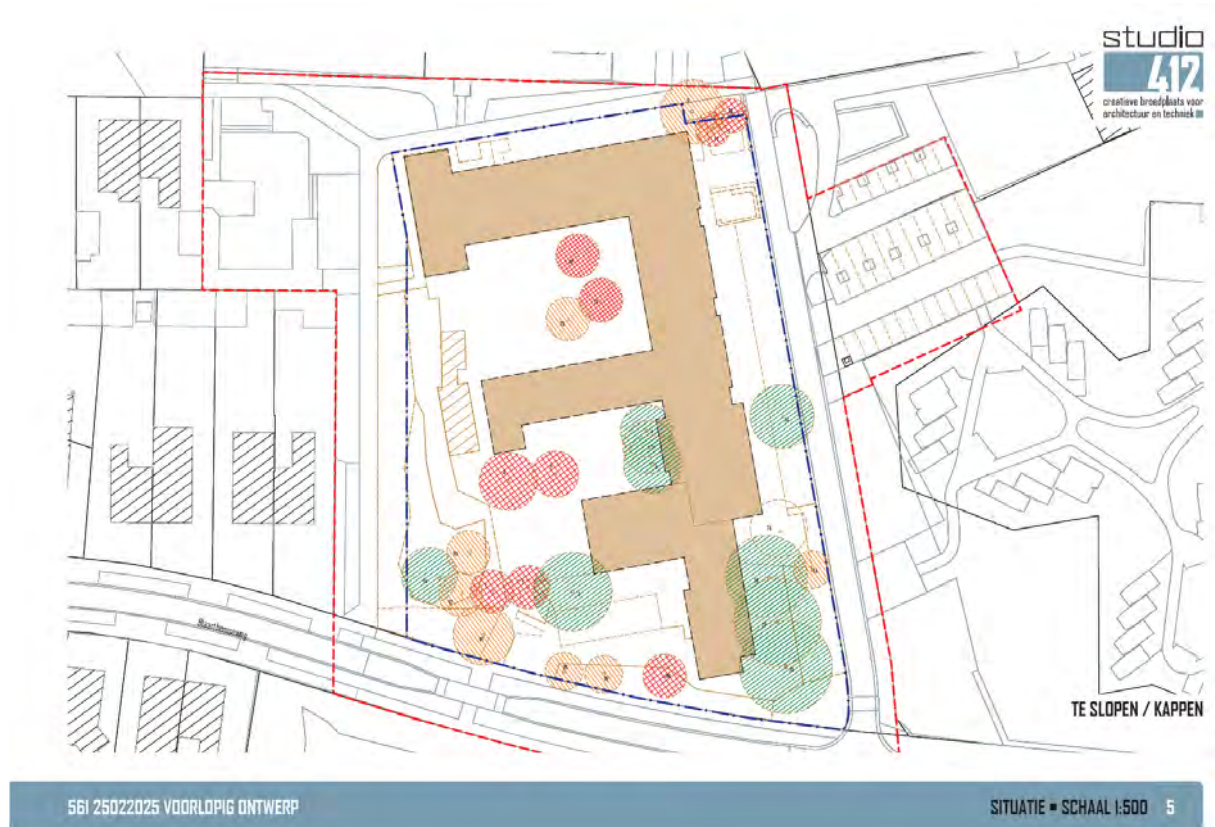
*Figuur 1: Gebouwcontour & contour bouwkuip Blaarthemseweg, Veldhoven*

De bomen zijn geïnventariseerd op toekomstverwachting en conditie, dit in combinatie met de voorgenomen bouwplannen is er al een selectie gemaakt welke bomen niet behouden blijven in het ontwerp. Deze bomen zijn zichtbaar gemaakt in figuur 1.

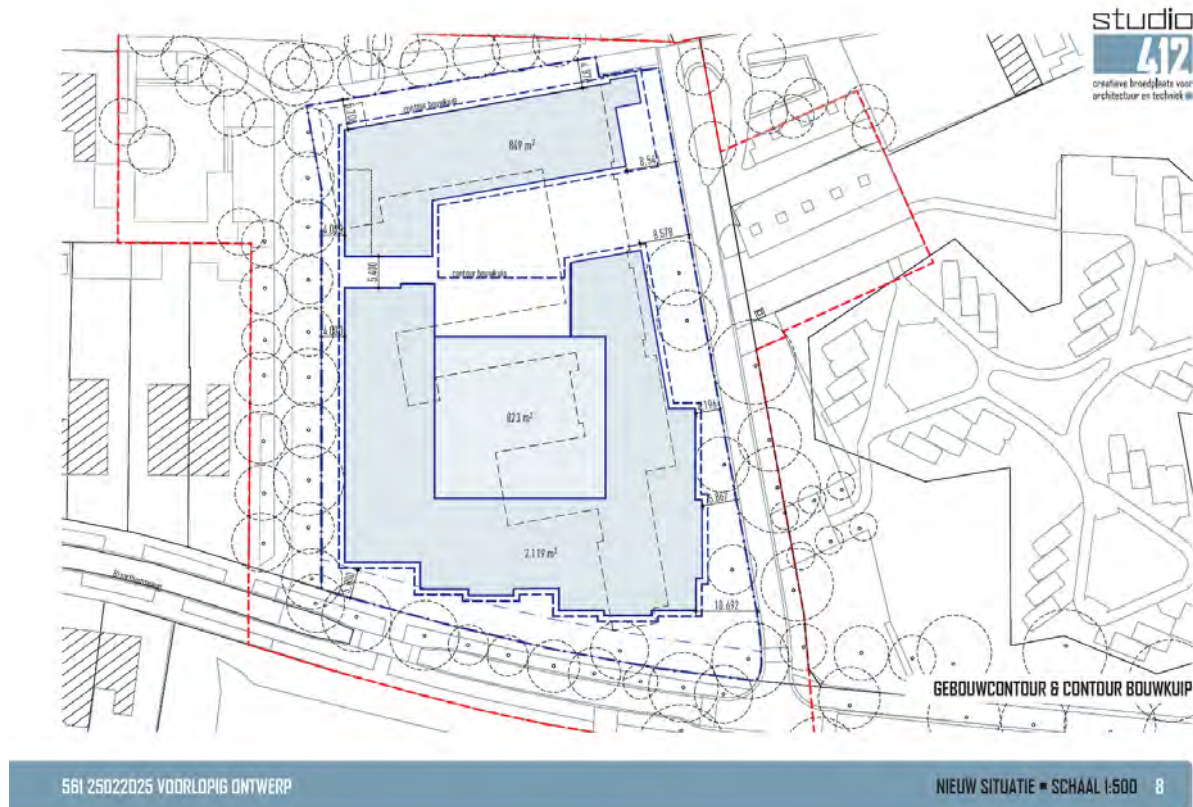
*Figuur 2: Situatieontwerp Blaarthemseweg, Veldhoven*

In figuur 2 zijn de voorgenomen plannen ingetekend. In figuur 2 zijn de te kappen bomen voor het ontwerp weggelaten in de tekening.
