Memo

| Onderwerp | Nader veldbezoek t.a.v. steenmarter ZuidZorg te Veldhoven |
| Referentie | ESS/19135900/02 |

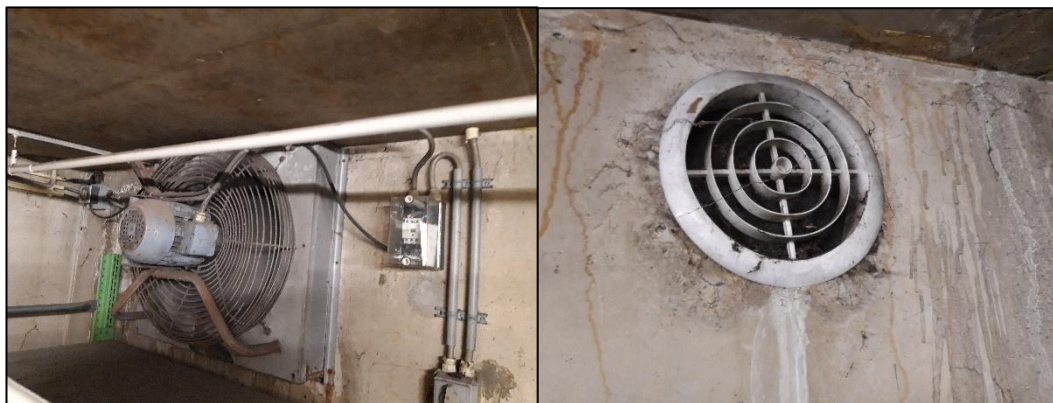
Tijdens het veldbezoek zijn geen sporen van steenmarters waargenomen. De openingen die tijdens de quickscan flora en fauna gevonden waren blijken allemaal ventilatiegaten. Deze lopen uit op een ventilator of een met gaas gedichte ventilatieopening. Beiden zorgen ervoor dat de kelders niet toegankelijk zijn voor steenmarters. In de onderstaande afbeelding zijn deze ventilatoren te zien.

Afbeelding 1. Ventilator (links) en ventilatieopening (rechts) in de kelder (Aveco de Bondt, 2019).

Aangezien geen sporen van steenmarters zijn waargenomen en de openingen geen toegang bieden tot de kelders kan de aanwezigheid van een vaste verblijfplaats van steenmarter uitgesloten worden. Bij de geplande sloop- en bouwwerkzaamheden zal geen verbodsbepaling uit de Wet natuurbescherming overtreden worden t.a.v. vaste verblijfplaatsen van steenmarters.
